**CONSULTORÍA PARA EL MONITOREO DEL RECURSO HÍDRICO,
RECURSO SUELO-BOSQUE, EN EL CORREGIMIENTO DE SAN
ANTONIO DE PRADO DEL MUNICIPIO DE MEDELLÍN**

PROYECTO DE PLANEACIÓN Y PRESUPUESTO PARTICIPATIVO, 2006-2007

INFORME FINAL

CONTRATO No. 460002816 -2007

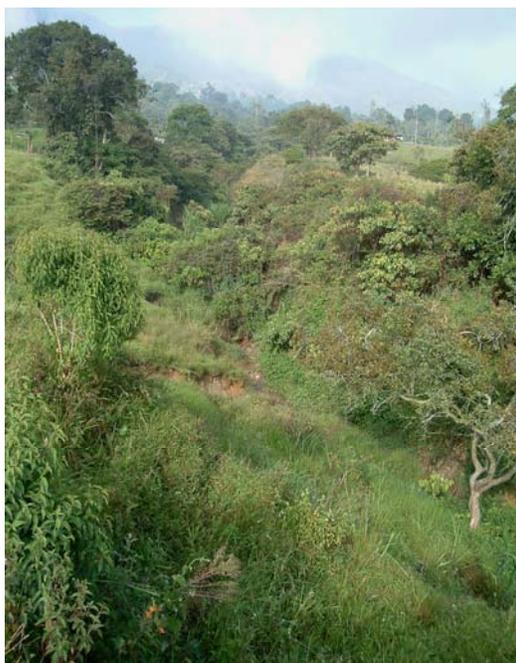
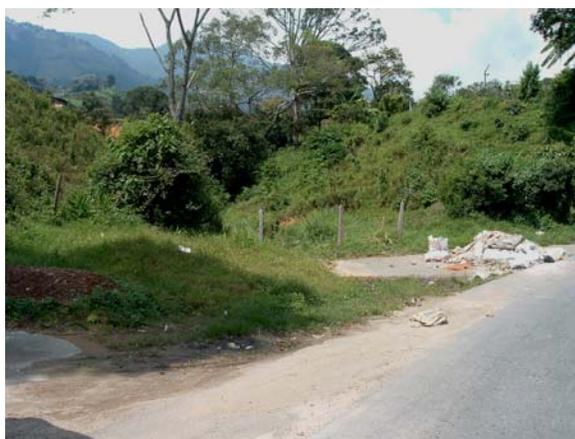
Fotos 53 y 54 Parte media-alta y media de La Jacinta. En este trayecto los retiros mejoran un poco en calidad, pero la calidad del agua se deteriora por la recepción de algunas aguas residuales y por el riego de excretas y uso de fertilizantes químicos en potreros cercanos.

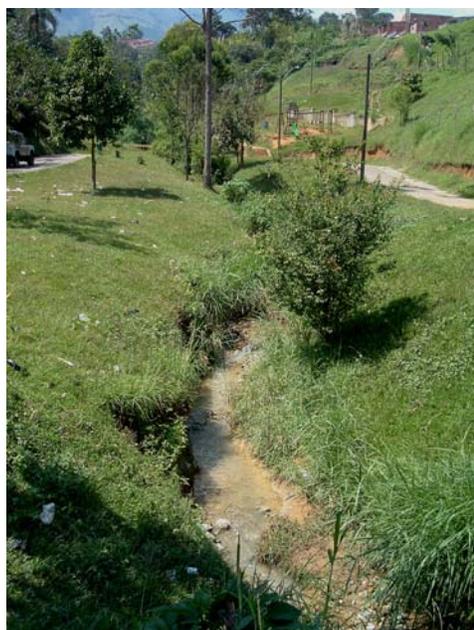
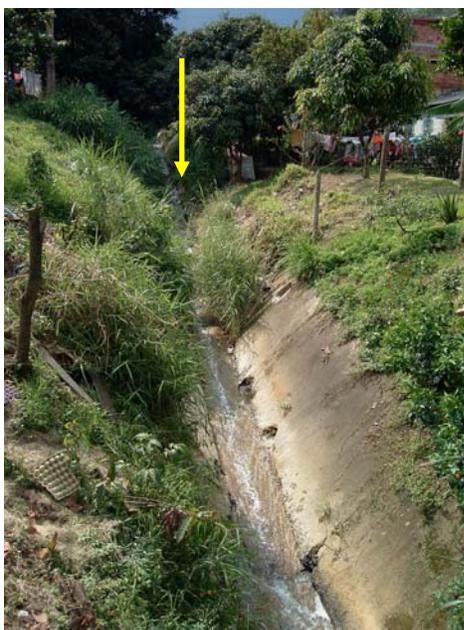
Fotos 55 y 56 Parte media-baja (en el parque lineal "La Jacinta") y baja (cerca de su desembocadura). En estos trayectos los retiros desmejoran, y la calidad del agua se deteriora considerablemente por la recepción de aguas residuales. Los retiros en el sector del parque se dedican a la recreación y mas abajo están completamente construidos y el cauce canalizado. La flecha señala el sitio de muestreo.

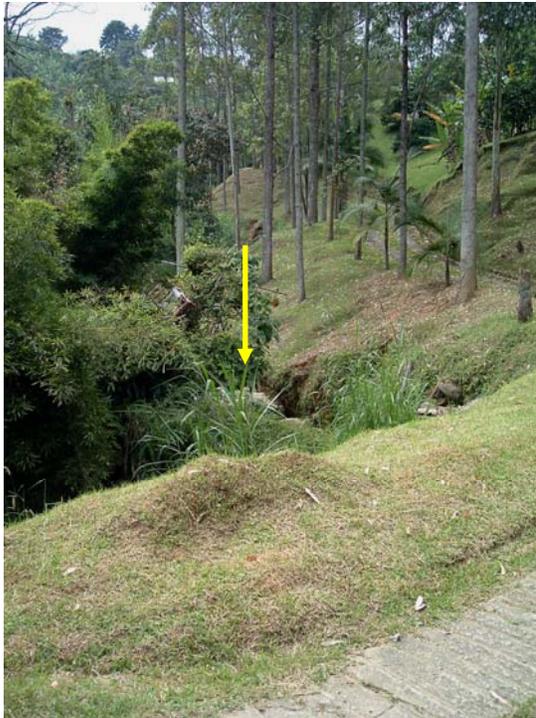
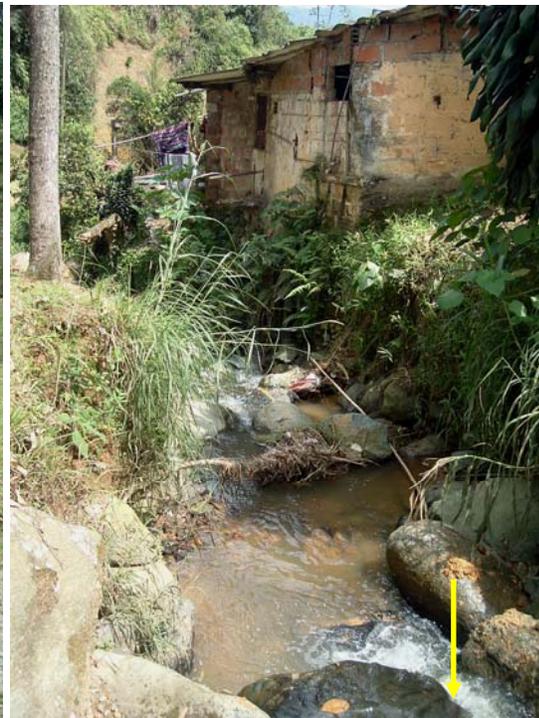
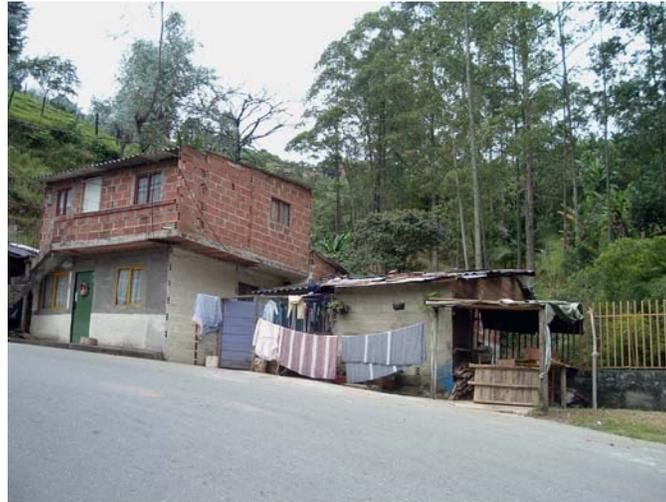
Fotos 60 a 62 Parte baja de La Macana. En estos trayectos los retiros desmejoran, y la calidad del agua se deteriora por la recepción de aguas residuales. Parte de los retiros sufren algunas invasiones por casas. Las flechas señalan el sitio aproximado de muestreo.

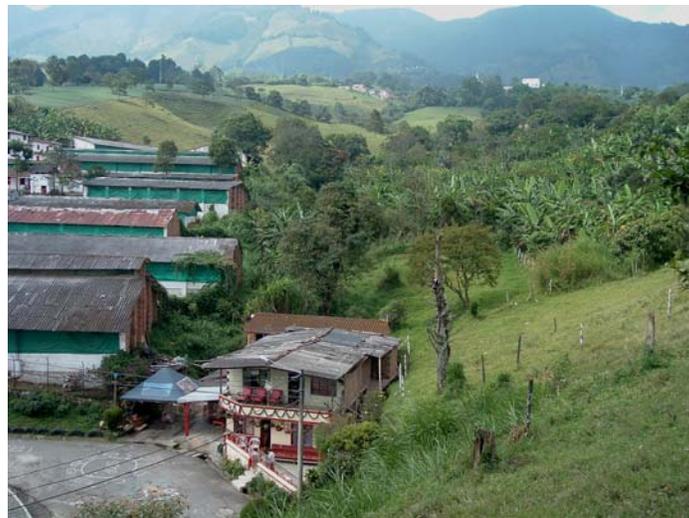
Foto 64 Parte media y alta de La Cabuyala. En estos trayectos los ríos mejoran, pero la calidad del agua se deteriora por la recepción de aguas residuales. Parte de los ríos sufren algunas invasiones por casas y agroindustria (galpones).

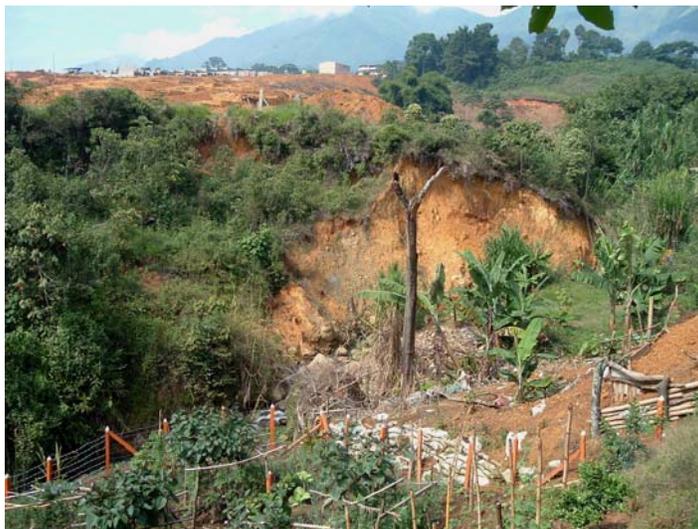
Foto 65 Parte media de La Cabuyala, a su paso por la zona de expansión urbana del Vergel, en donde está sufriendo los mayores daños ambientales recientes, por el vertido de escombros y tierra a su cauce, debido al mal manejo ambiental del proyecto de construcción. Todos estos retiros están destinados a un futuro parque lineal, pero el deterioro que está sufriendo lo hará mas costoso y difícil de construir.

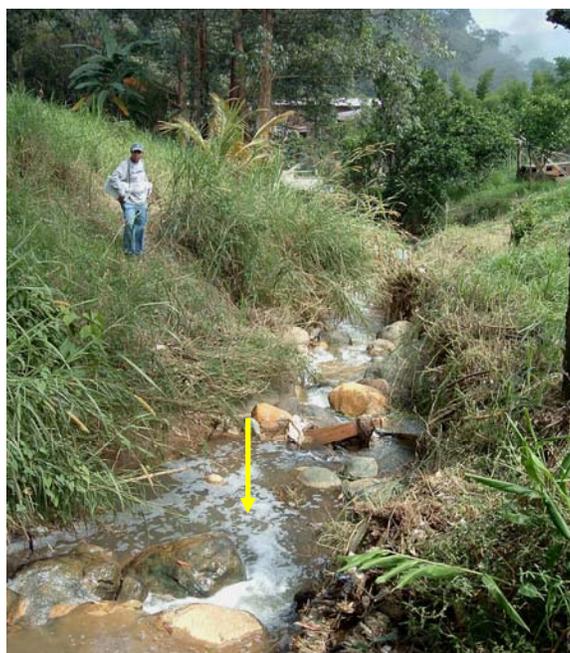
Foto 66 Parte baja de La Cabuyala, dentro de la I.E. El Limonar, en Rosaleda. A esta altura sus aguas están muy contaminadas y los retiros en mal estado. La flecha señala el sitio de muestreo.

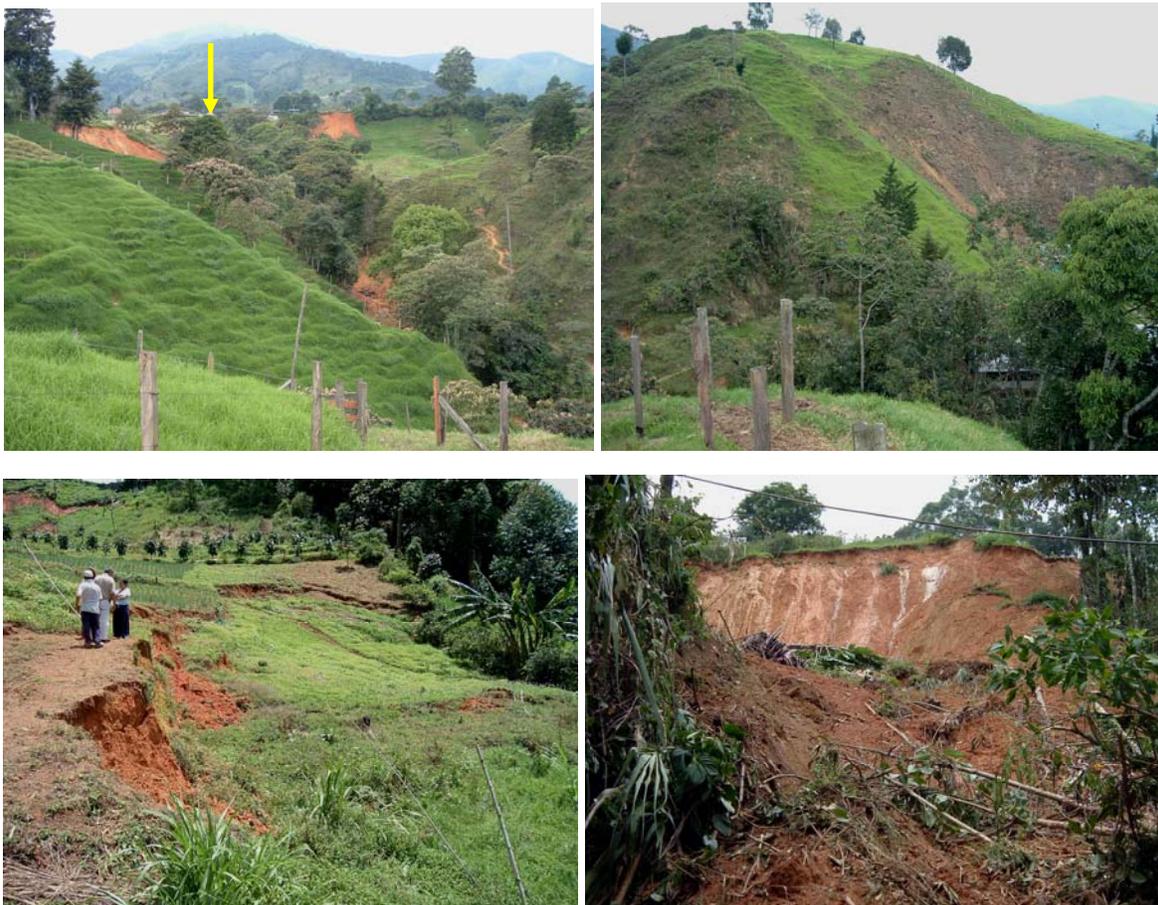
Fotos 67 a 70 Parte alta de La Barro Azul. La flecha señala el sitio aproximado de muestreo. Las fotos superiores muestran el estado actual y las inferiores hace un año (tomadas de Agenda Ambiental de San Antonio de Prado, 2007).

Estos fenómenos ocasionaron hace dos años un gran desastre, que destruyó varias casas, obstruyó dos vías entre ellas la vía a Heliconia por varios días, ocasionó la muerte de varias personas y daños de consideración al paisaje. La solución a la problemática no está sólo en un proceso de conservación de retiros, pues como se ve la inestabilidad se presenta en toda la zona de nacimiento que actualmente se dedica a producción agrícola y principalmente pecuaria.

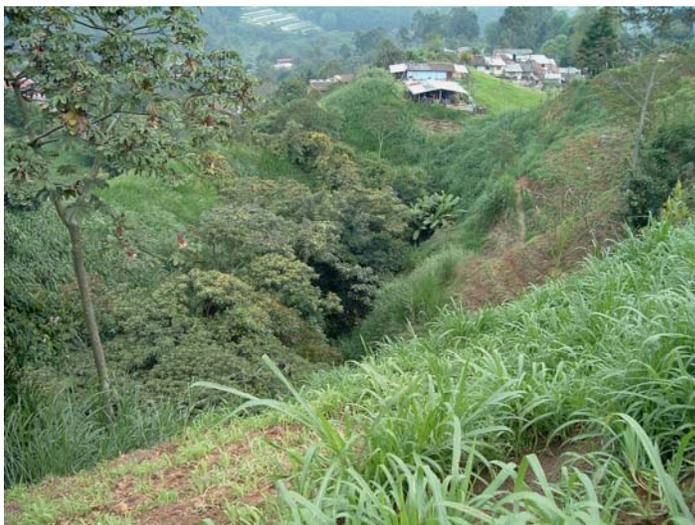
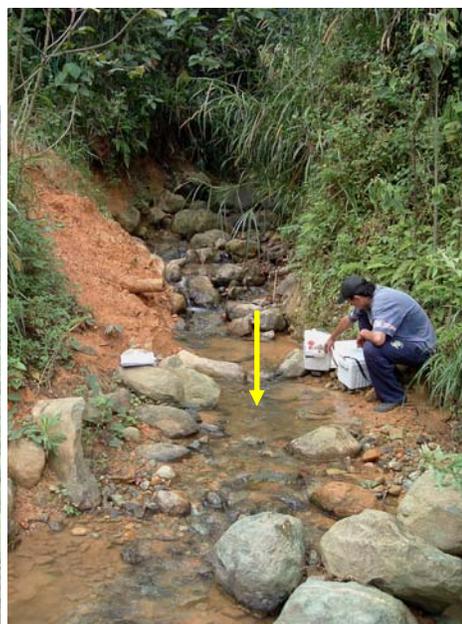
En la parte media, la calidad del agua es mediana, ya ha recibido los impactos de la actividad ganadera de algunas fincas en la parte superior, sin embargo sirve al acueducto comunitario de Naranjitos, quien en la actualidad emprende un modesto proyecto de recuperación ambiental de los retiros en la zona cercana a los tanques de captación, sitio cercano al punto de monitoreo (ver fotos 71 y 72)

Fotos 71 y 72 Parte media de La Barro Azul. La flecha señala el sitio de muestreo. Se observan los retiros hacia abajo del sitio de muestreo en la parte media. Presenta rastros medios de menos de tres metros, con algunas zonas sin protección, antes de llegar al barrio Naranjitos.

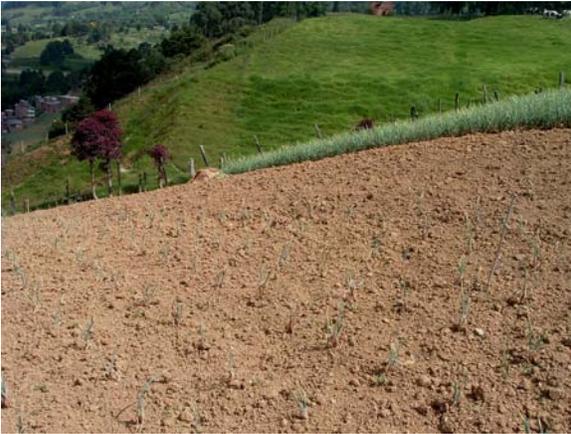
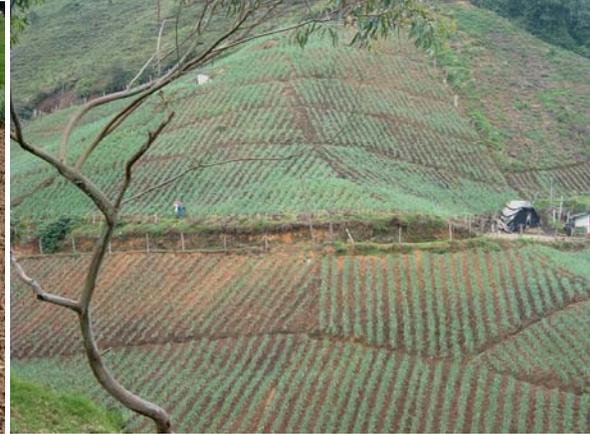
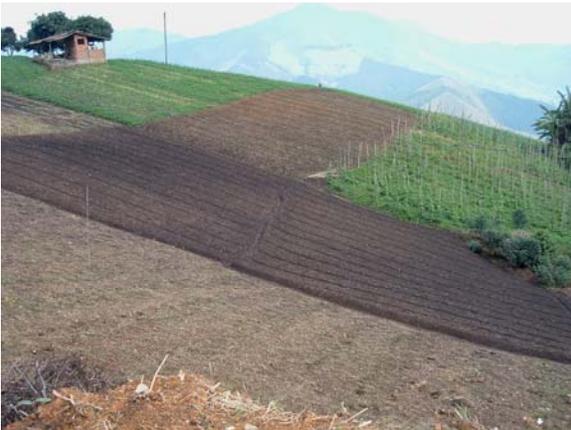
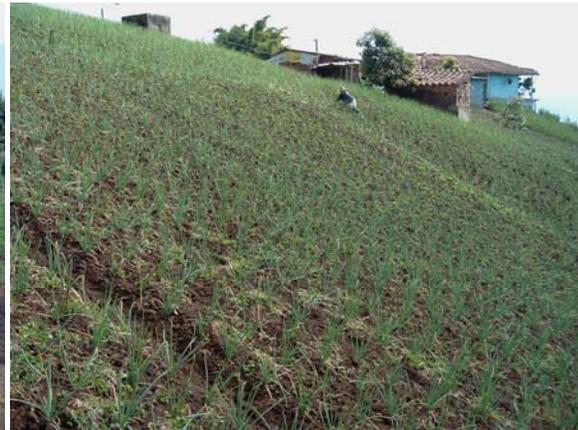
Fotos 128 a 131 Erosión laminar por actividades agrícolas con deficientes sistemas de manejo agrotecnológicos. Este tipo de erosión termina por llevar grandes cantidades de suelo a las corrientes causando problemas de turbidez, aumento de materia orgánica, déficit de oxígeno y afectaciones a la vida acuática. En las fotos casos en Potrerito, Yarumalito y Montañita.

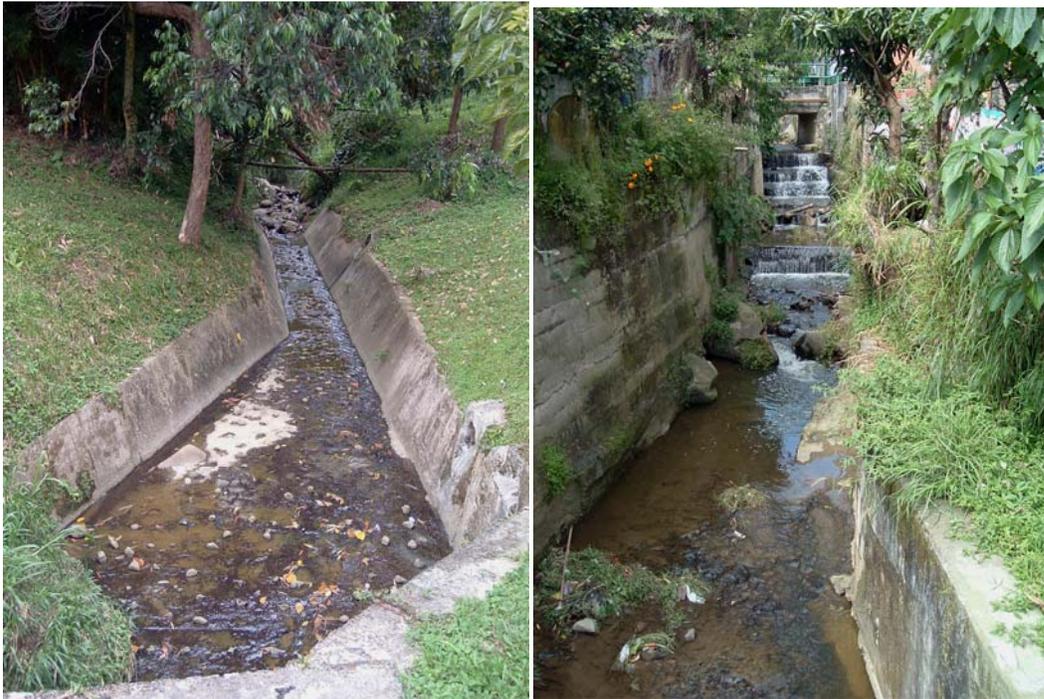
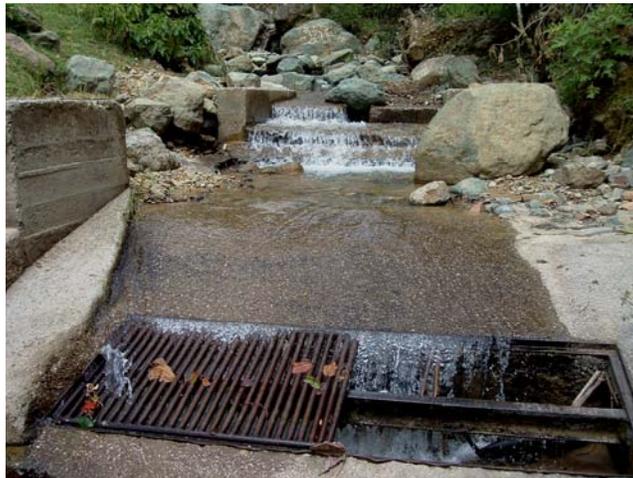
Fotos 132 a 134 Intervención del cauce por obras de infraestructura como canalizaciones, o captaciones indebidas ambientalmente. Las primeras reducen drásticamente la rugosidad del cauce afectando la aireación del agua, además genera espacios no aptos para el desarrollo de la vida acuática y el segundo capta el 100% del caudal lo cual ocasiona el secado de la corriente durante algún tramo, extinguiendo la vida. Fotos de casos en El Buey, La Isabela y La última en La Manguala media, bocatoma del acueducto de EPM y El Vergel.
