**CONVENIO DE ASOCIACIÓN PARA EL MONITOREO DEL RECURSO  
HÍDRICO EN EL CORREGIMIENTO DE SAN ANTONIO DE PRADO DEL  
MUNICIPIO DE MEDELLÍN**

PROYECTO DE PLANEACIÓN Y PRESUPUESTO PARTICIPATIVO, 2008-2009

INFORME FINAL

CONVENIO No. 4600020256 de 2009  
entre la Secretaría del Medio Ambiente de Medellín  
y la Corporación Comité Pro Romeral

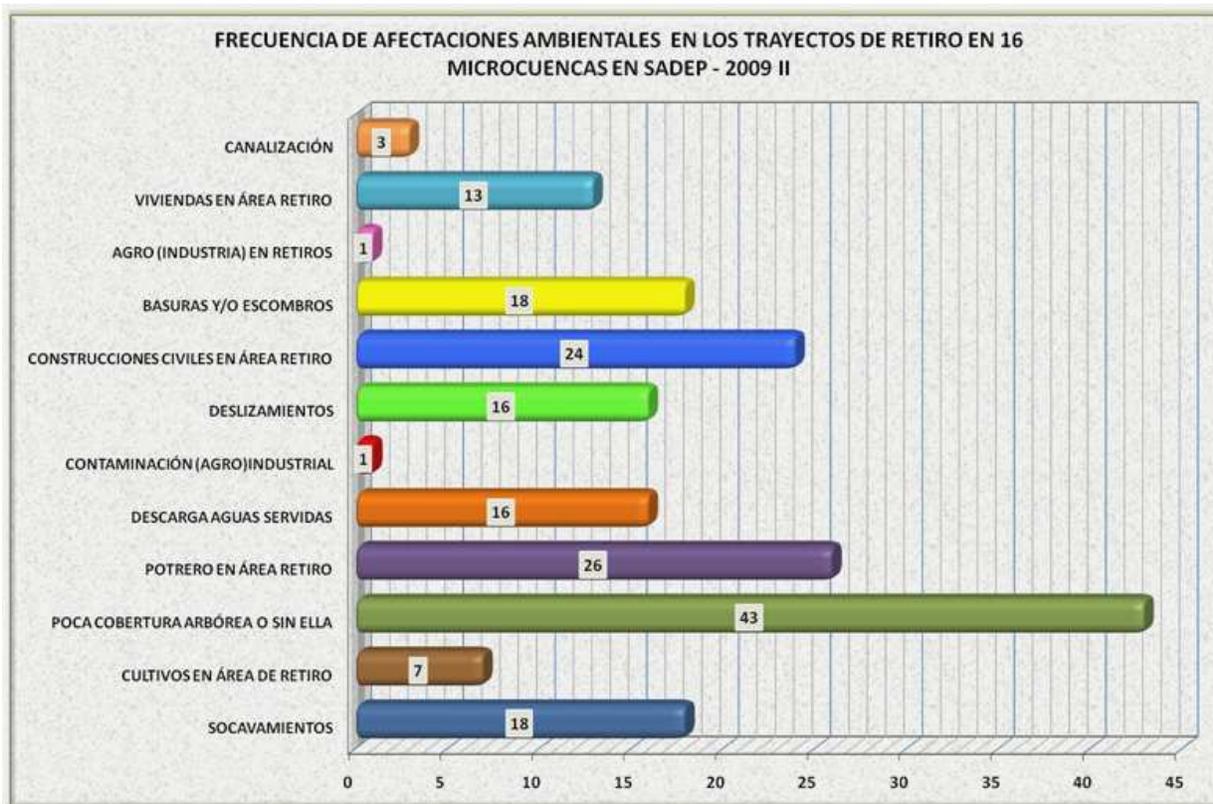
Gráfico 3 Principales causas de afectación de retiros en las quebradas evaluadas, 2009

En el gráfico 3 puede notarse que los fenómenos de socavamiento lateral de cauces están presentes en 18 de los 52 tramos de retiro evaluados, así como en 16 de los 52 trayectos se presentan deslizamientos. Si se tiene en cuenta que los socavamientos laterales están muy relacionados con la baja o inexistente cobertura arbórea en los retiros, que con sus raíces previenen y controlan la erosión lateral, observamos que este es uno de los principales detonantes del fenómeno, lo cual se corrobora con el hecho de que la mayor causa de afectaciones de retiros es la falta de cobertura arbórea en ellos y la invasión por ganadería (43 y 23 de los casos considerados respectivamente, con respecto al total: 52) y continúa presentándose en un muy alto porcentaje de los retiros: 82,7% y 50% del total de retiros (ver gráfico 5)

Esto nos lleva a prever que la situación de socavamientos laterales no mejorará en el corregimiento en el corto plazo y consecuentemente la de movimientos en masa asociados a retiros de quebradas, mientras no se impulse fuertemente los proyectos de aislamiento y siembra de árboles en los retiros, tal como está contemplado en el PAAL. Es necesario tener en cuenta que estas acciones no deben depender exclusivamente de los recursos de PP, cada vez mas insuficientes en proporción a las necesidades ambientales de la localidad.

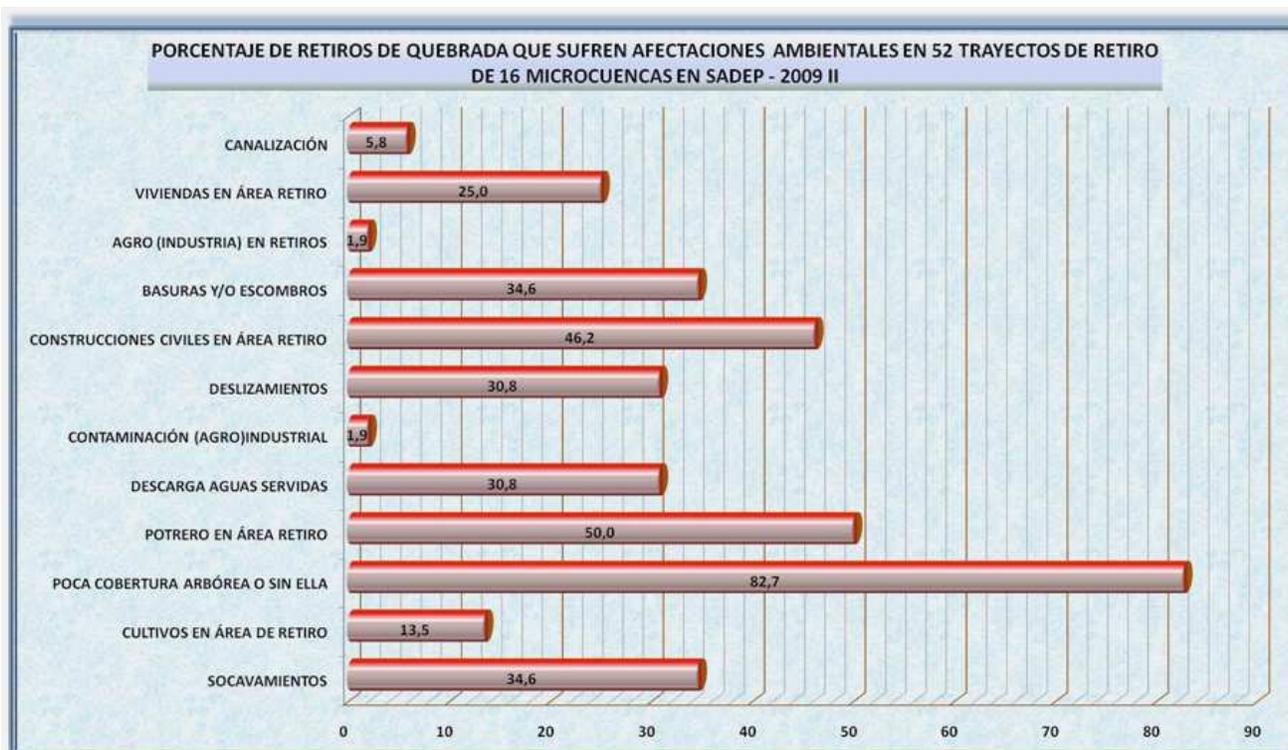
Gráfico 5 Porcentaje de trayectos de retiros de quebrada que sufren los diferentes tipos de afectaciones en SADEP, 2009

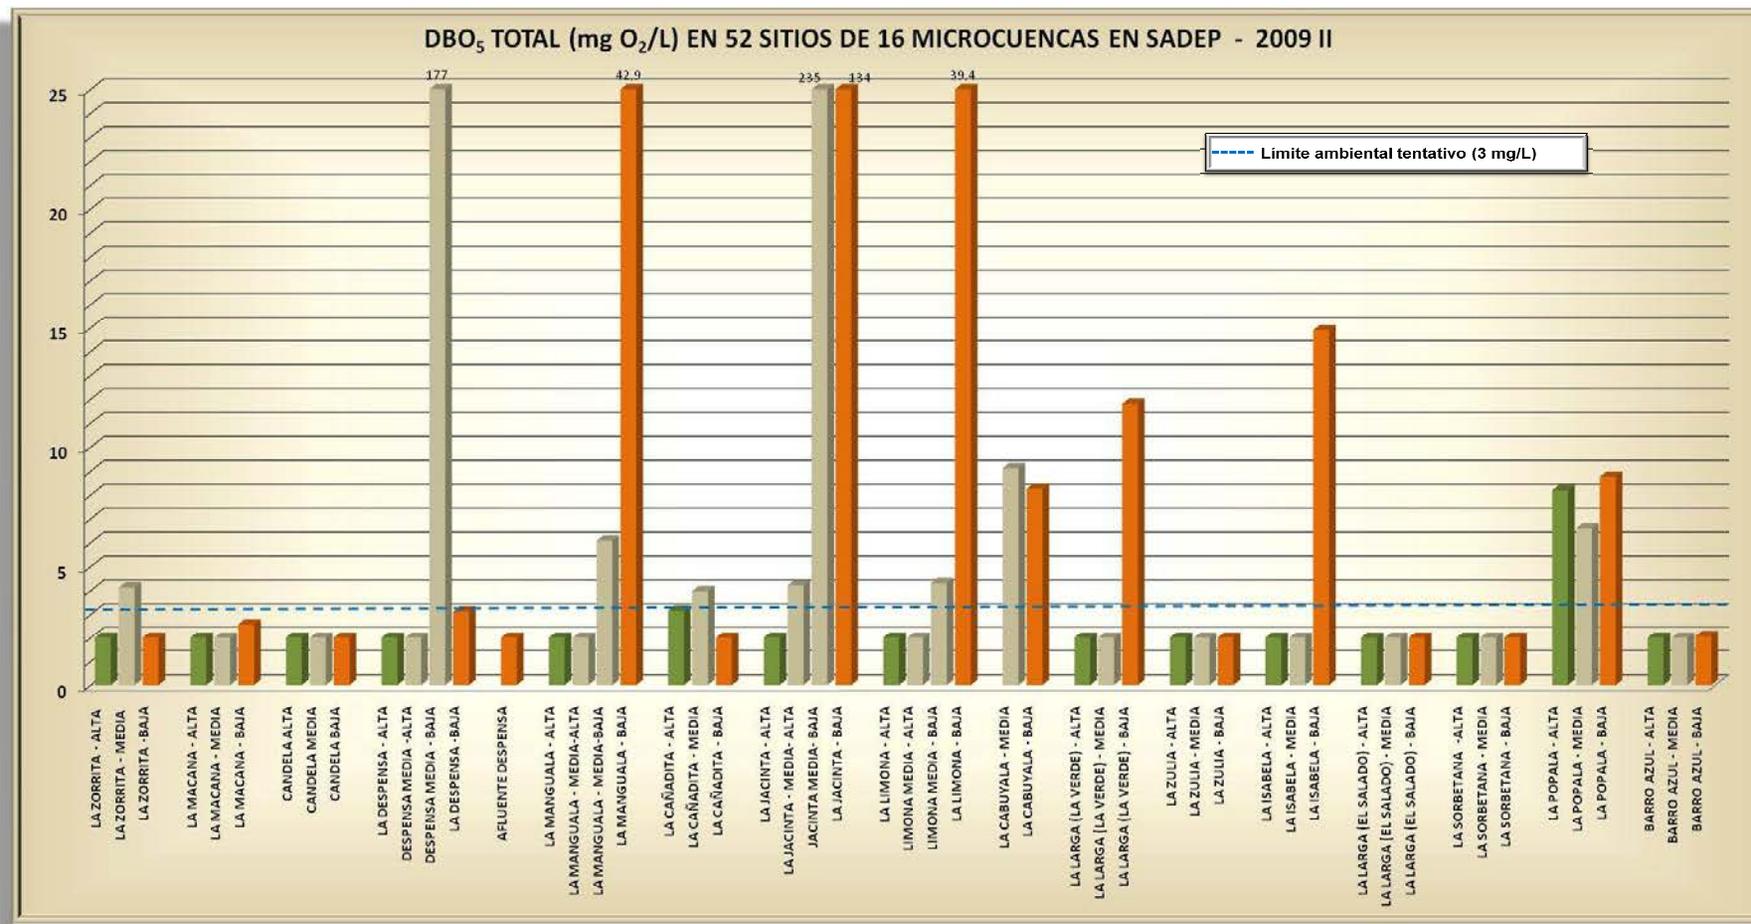
En el gráfico 7 puede observarse los resultados encontrados para este valor en los 52 sitios considerados

Gráfico 7 DBO<sub>5</sub> Por sitio y quebradas en San Antonio de Prado, 2009– II

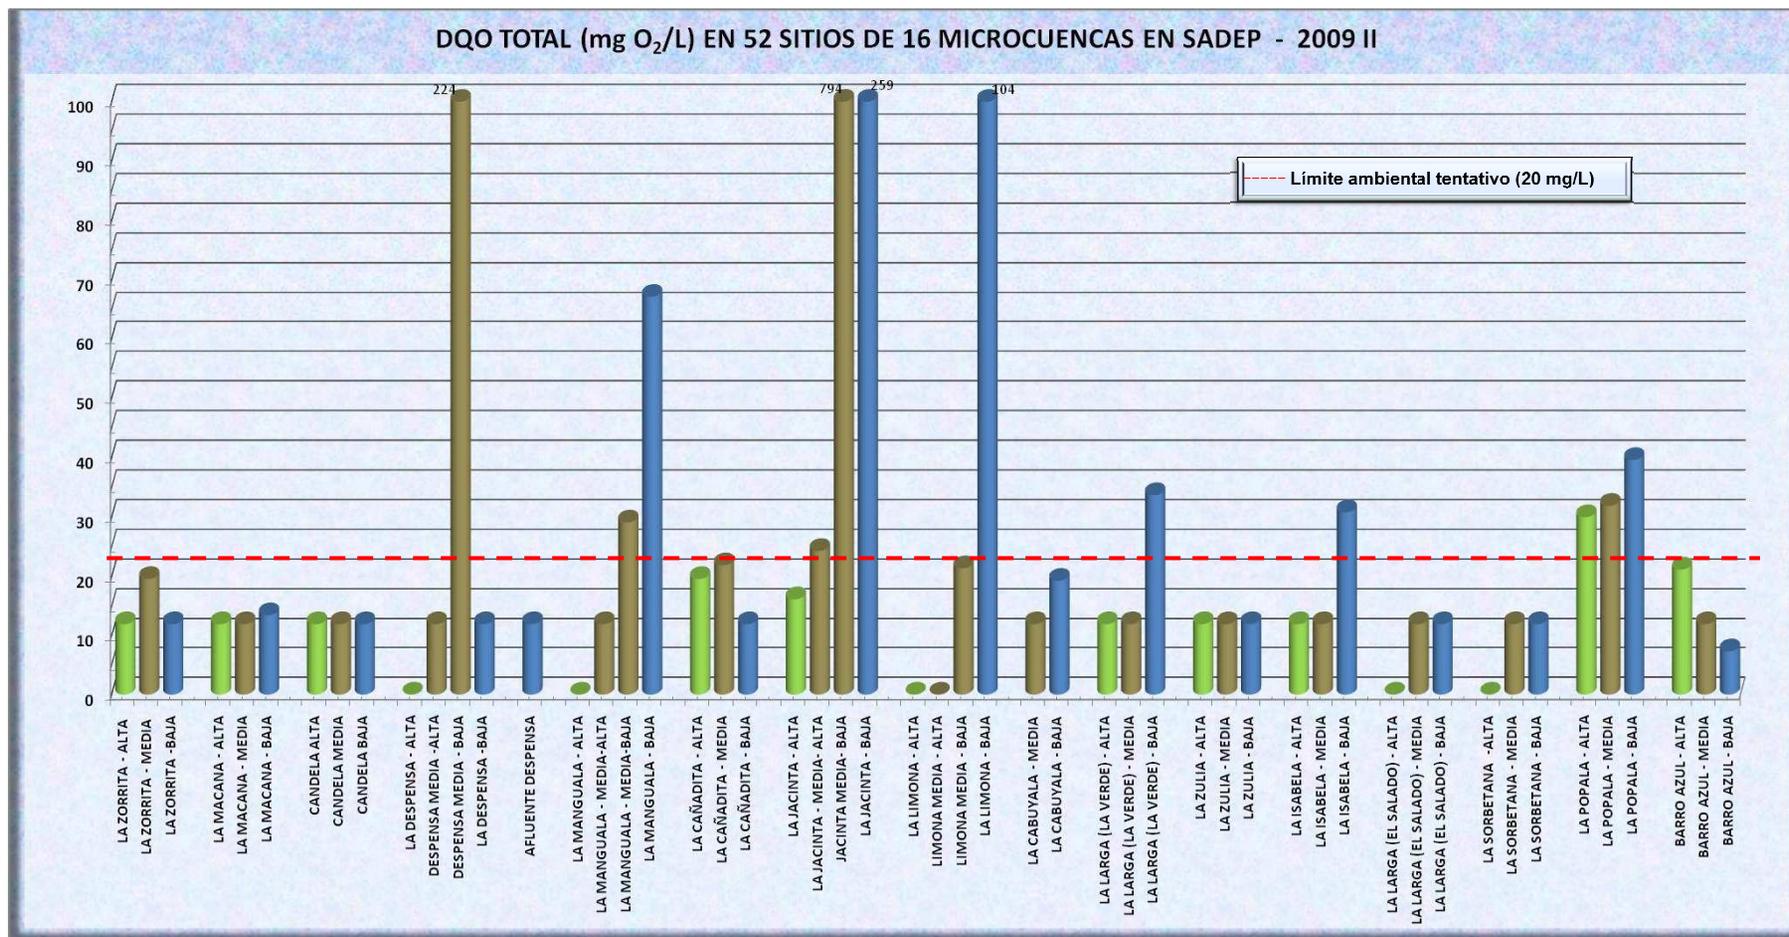
Los resultados de laboratorio en 2009, muestran problemas de contaminación con relación a los niveles establecidos para el uso ambiental, según el criterio de DQO en 5 de los 52 sitios evaluados y adicionalmente 9 sitios se encuentra moderadamente por encima. sobresalen por su alto valor La Despensa Media-Baja, la Jacinta Media- Baja, Jacinta Baja, La Manguala Baja y La Limona Baja. Y por su valor leve y moderadamente elevado se presentan La Manguala Media-Baja, La Cañadita Media, La Jacinta Media-Alta, La Limona Media-Baja, La Larga (La Verde) -Alta, La Isabela-Baja, La Barro Azul-Alta, y La Popala en todo su recorrido (gráfico 8).

Gráfico 8 DQO Por sitio y quebradas en San Antonio de Prado, 2009 – II

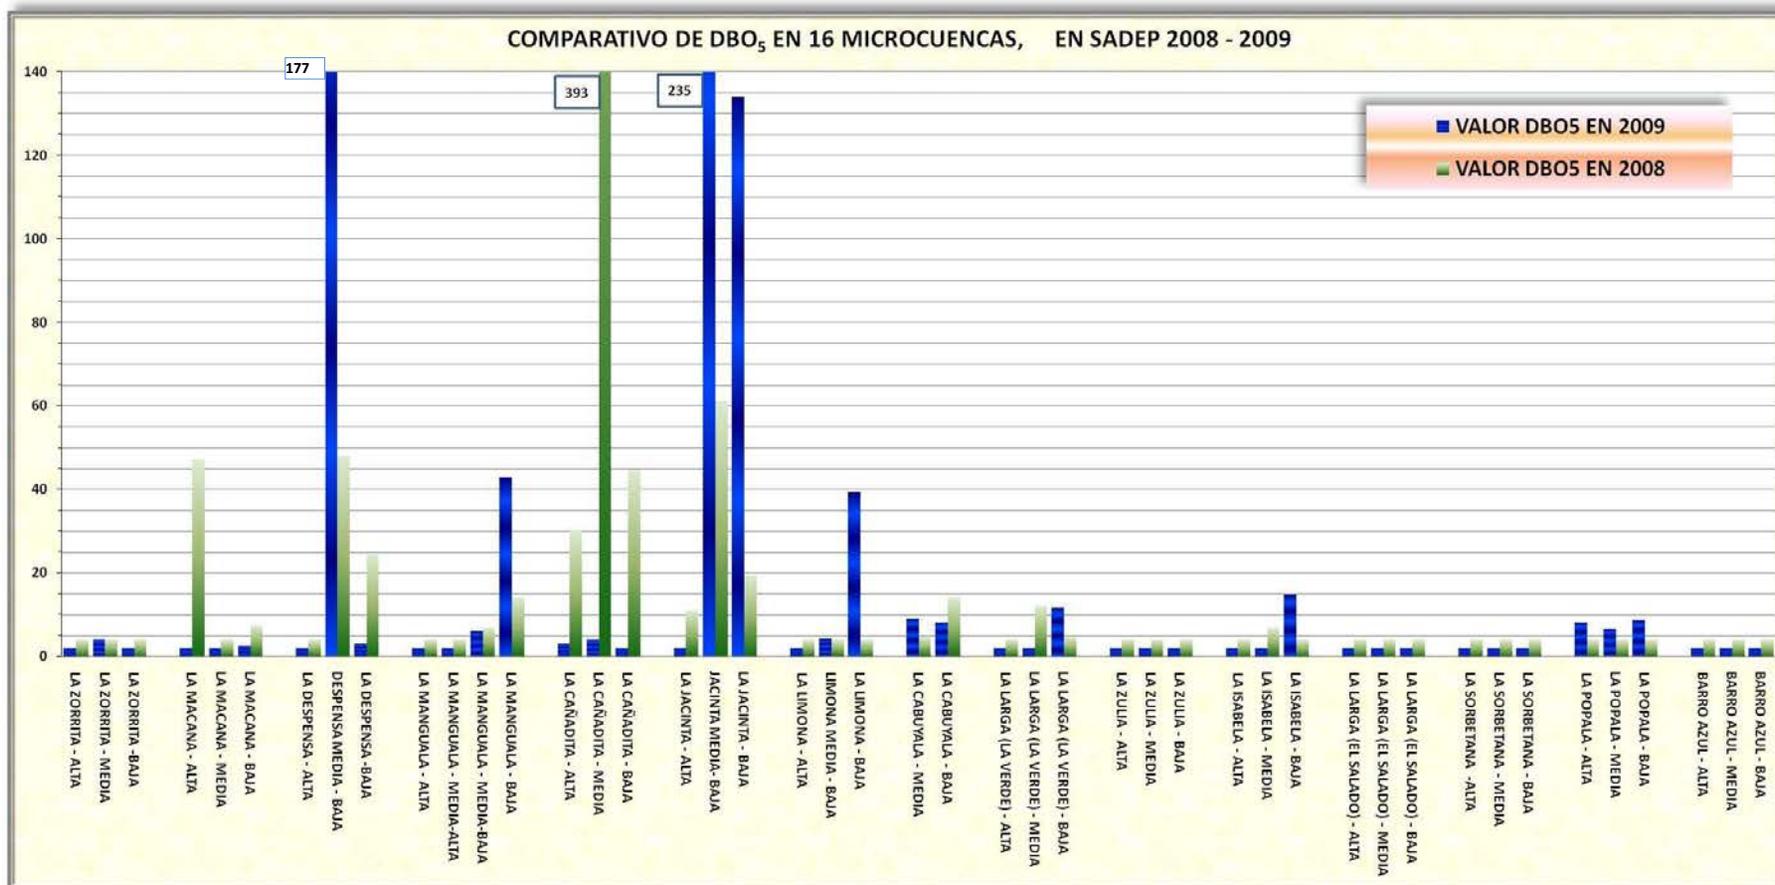
Las posibilidades de comparación histórica para este parámetro son reducidas, dado que sólo se cuenta con 2 registros (2008 y 2009); sin embargo, en los gráficos 10 y 11 puede observarse que hay un claro y fuerte deterioro en la Jacinta media y baja, explicado por el vertimiento del alcantarillado de EPM que recoge las aguas de la urbanización Barichara y que está obstruido hace cerca de un año, por lo cual derrama sus aguas a la quebrada, perjudicando luego a La Limona que presenta el mismo comportamiento en la parte baja.

La Despensa media también muestra deterioro debido a la instalación de nuevas marraneras que derraman sus aguas residuales del lavado a la quebrada y al efecto muy importante que tienen las aguas residuales del lavado de la planta procesadora de lácteos La Fortuna.

En cambio La Macana alta y La Cañadita en todo su recorrido muestran una notable mejoría, a partir de la consolidación del proyecto de saneamiento básico que emprendió EPM en Potrerito.

Gráfico 10 Comparativo de DBO<sub>5</sub> en 16 microcuencas de SADEP, 2008 - 2009

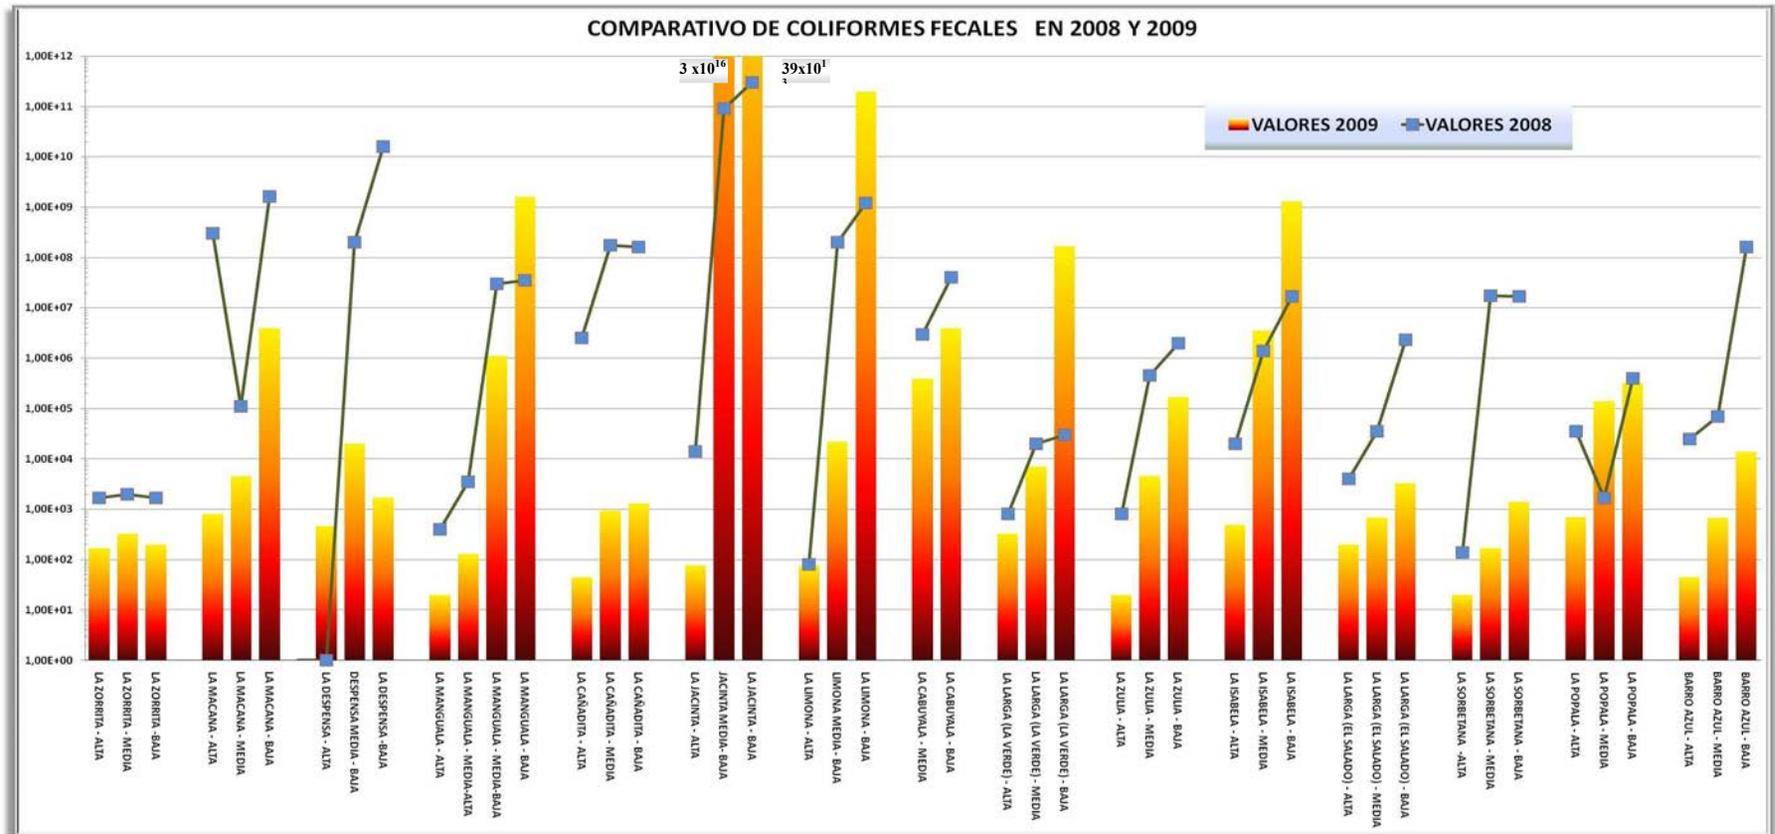
La Jacinta muestra un deterioro general en todo su trayecto (excepto fecales en la parte alta), pero de una manera muy marcada en sus partes media y baja, producto del vertimiento directo de un alcantarillado de EPM que se encuentra obstruido desde hace varios meses a la altura de Barichara, adicionalmente esta urbanización está vertiendo parcialmente sus aguas residuales directamente a la quebrada, con lo cual se contraviene la normatividad existente en los planes de construcción de nuevos proyectos urbanísticos.

La Larga (de La Verde) en su parte baja muestra un deterioro debido al vertimiento concentrado de varias viviendas (30-40) en el sector Las Camelias, que no contó con saneamiento básico. Para este sector se propone la construcción de una solución intermedia como una pequeña planta de tratamiento en el sitio.

La Popala tiene una leve mejoría en su parte alta y un leve deterioro en su parte baja como resultado del vertimiento de aguas provenientes de establos y marraneras, principalmente.

La Barro Azul es otra de las quebradas que muestra una notable mejoría a lo largo de todo su recorrido, seguramente como resultado de los programas de saneamiento básico y mejores prácticas pecuarias en Potrerito, pero también debido a que la larga época de sequía no permite el arrastre de las excretas que se usan en potreros hasta alcanzar los cauces.

Gráfico 16 Comparativo de Coliformes Fecales en 16 microcuencas de SADEP, 2008 - 2009

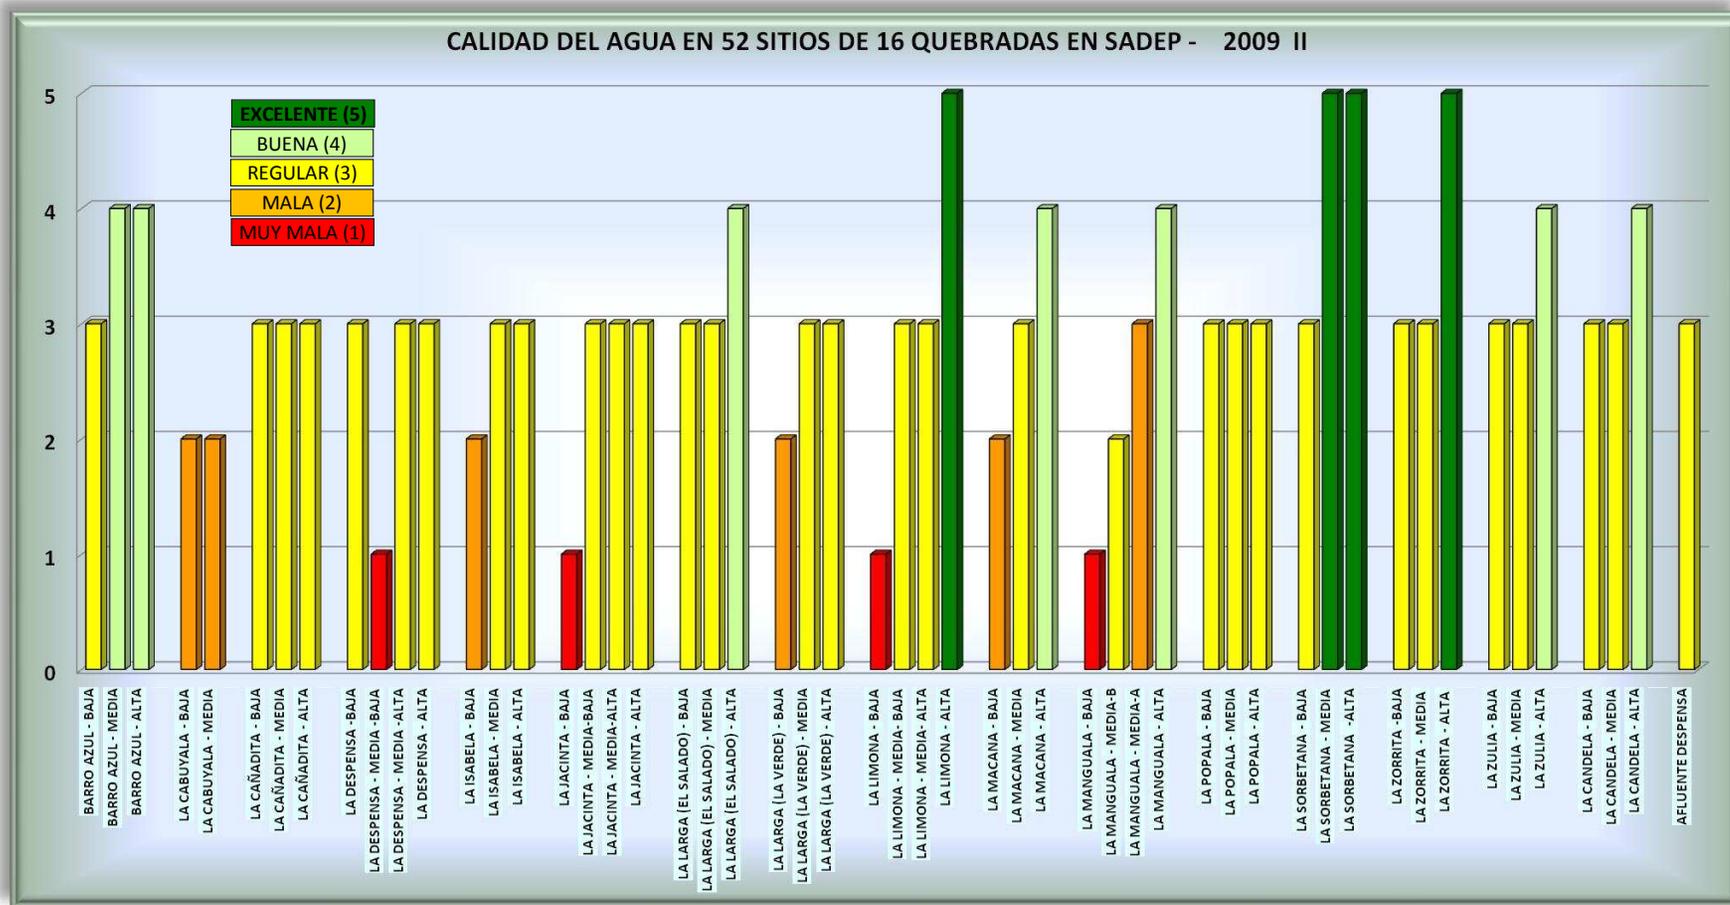
Así, sólo el 11% de los sitios muestreados presenta calidades aceptables ambientalmente, frente al 79% que presenta calidades no aptas, entre "regular" y "muy mala".

**Gráfico 26** Calidad del agua en 52 sitios de 16 quebradas en San Antonio de Prado

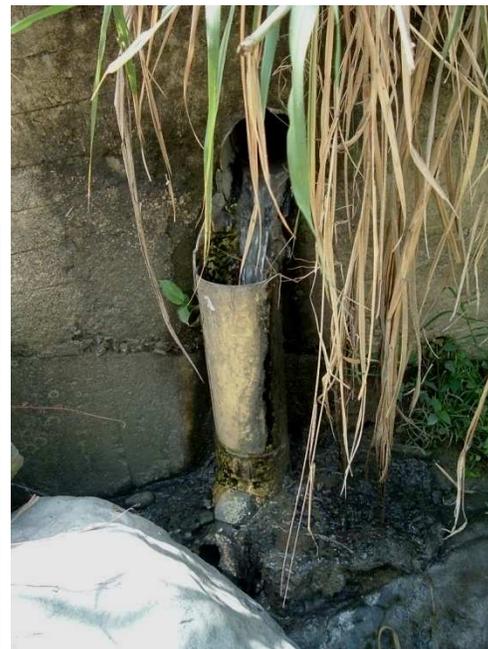
**Fotos 27 a 30.** Invasión de retiros por galpones (La Candela Baja), ganadería (Sorbetana Baja), viviendas (Isabela Baja), y descargas directas (Manguala Baja)
