**CONVENIO DE ASOCIACIÓN PARA REALIZAR EL MONITOREO
DEL RECURSO HÍDRICO Y DE LOS TRAYECTOS DE RETIROS DE
QUEBRADA, EN EL CORREGIMIENTO SAN ANTONIO DE PRADO
DEL MUNICIPIO DE MEDELLÍN, DE ACUERDO CON LAS
DIRECTRICES TRAZADAS EN LA AGENDA AMBIENTAL Y EN LA
TERCERA FASE DE MONITOREO DE QUEBRADAS**

INFORME FINAL

CONVENIO 4600041707 de 2012
Entre la Secretaría del Medio Ambiente de Medellín y
la Corporación Comité Pro Romeral

MEDELLÍN, DICIEMBRE DE 2012

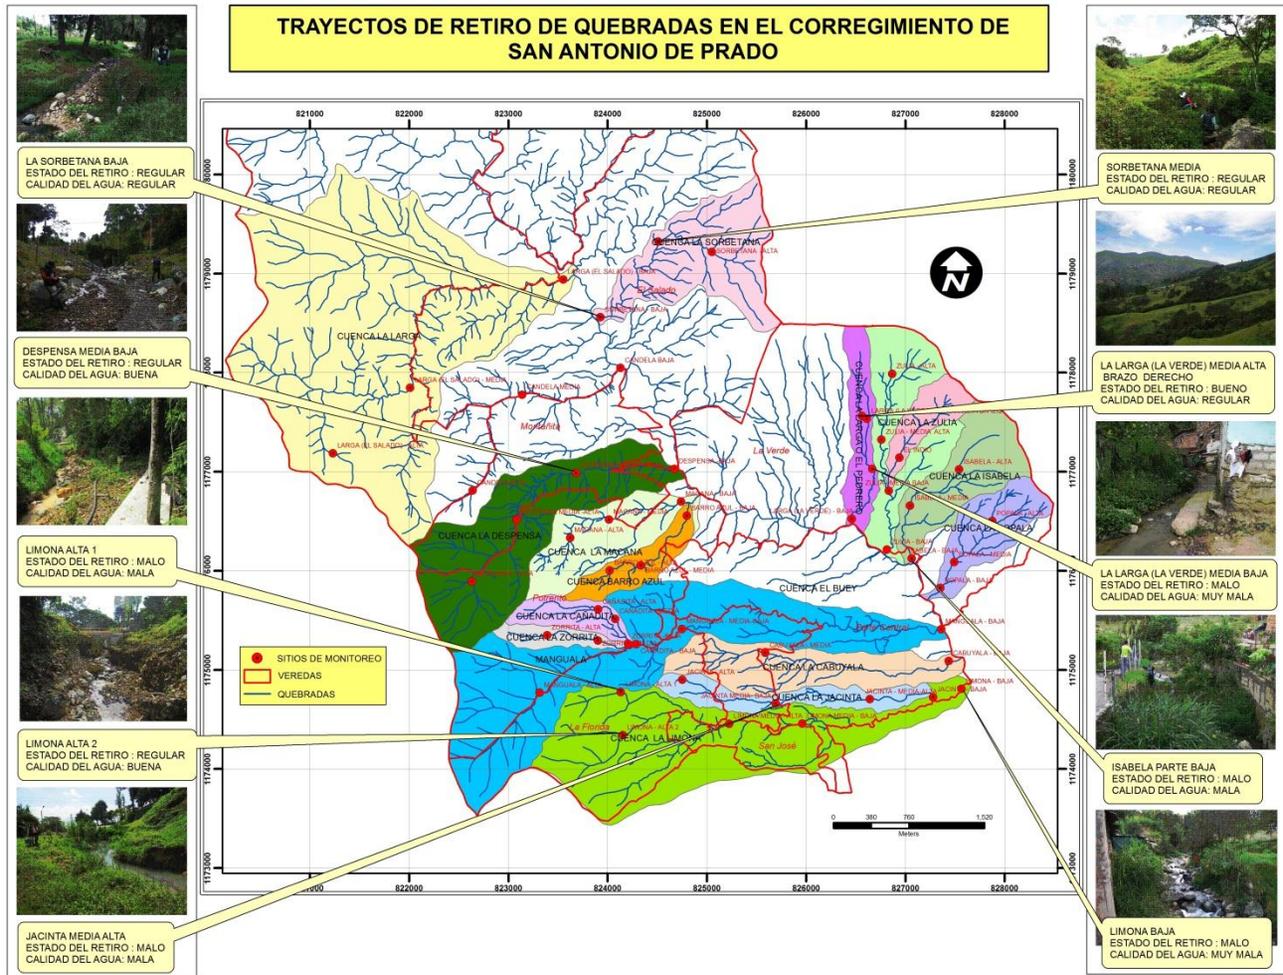
Gráfico 37 Algunos trayectos de retiros de quebradas evaluados en SAP durante 2012

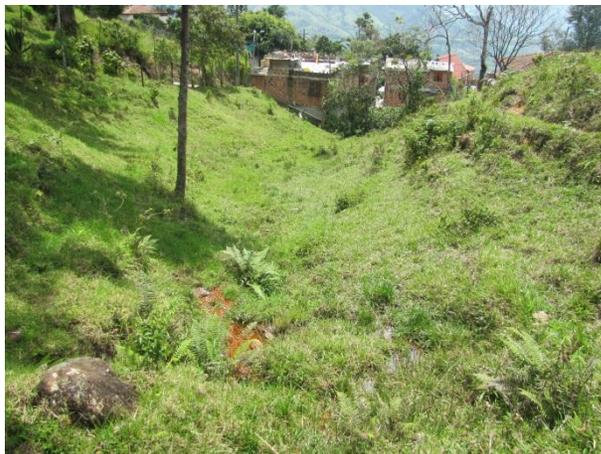
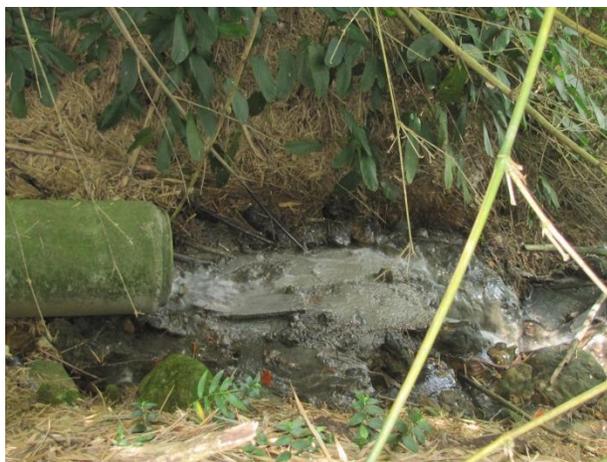
Fotos 53 a 55. Zona de nacimiento de la Cabuyala, en La Florida, con invasión completa de su afloramiento y nuevas construcciones. Abajo se observa la parte terminal de su cauce conducido por tubería y convertido en alcantarillado público que descarga directamente sobre el antiguo cauce convirtiéndolo en cloaca abierta.

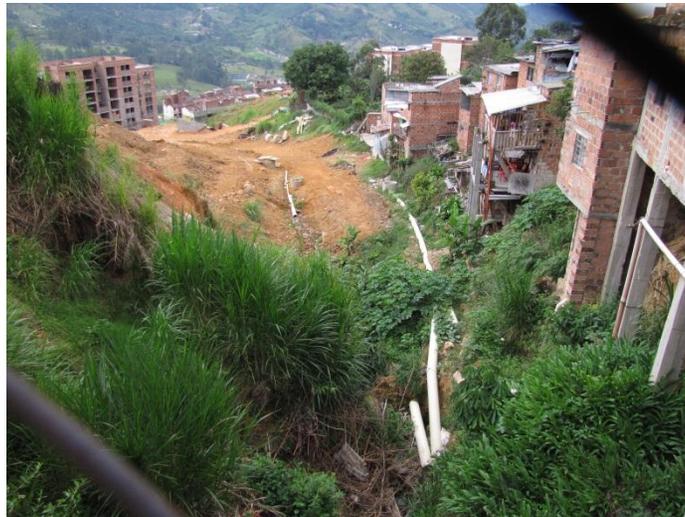
Foto 56 Zona alta en la Q. Santa Rita, en la parte Central, en proceso de actual intervención. Su cauce será destruido para dar lugar a los procesos urbanísticos contemplados en esta zona.

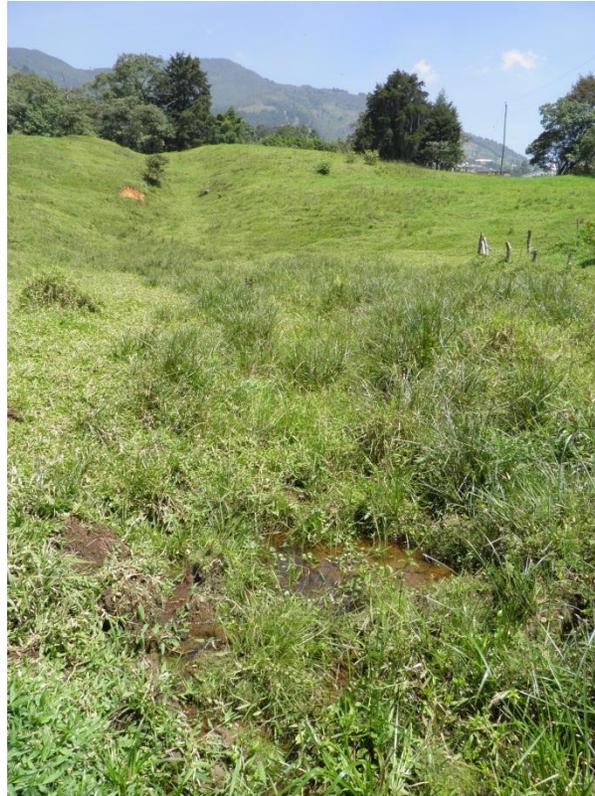
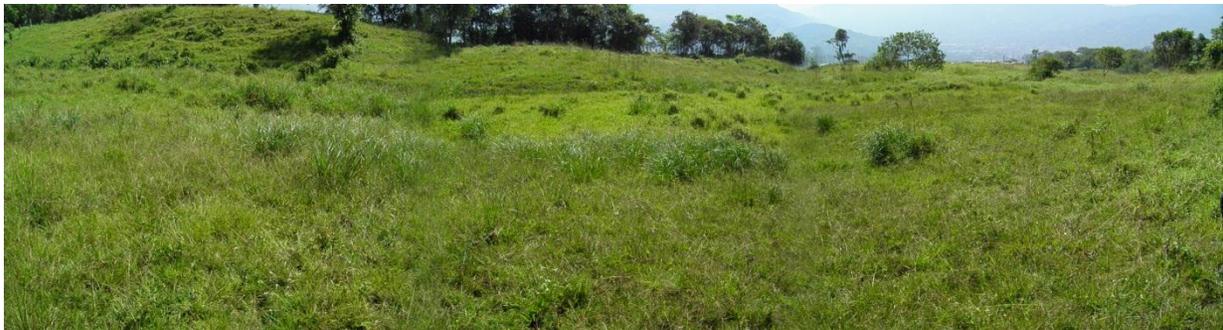
Fotos 59 a 66. Zona declarada como expansión urbana con plan parcial de La Florida, arriba del Parque Biblioteca, la cual es objeto de estudio de identificación, caracterización básica y cartografía de humedales y cauces por parte de la Mesa Ambiental y la Corporación Pro Romeral. En sus inmediaciones se adelantarán procesos de diseño para la construcción de viviendas que desde ya están afectando los humedales y cauces debido al secamiento que causan algunas acequias que drenan los espacios y abaten los niveles freáticos (las fotos corresponden al estudio citado).
