**CONVENIO DE ASOCIACIÓN PARA REALIZAR LA QUINTA FASE
DEL MONITOREO DEL RECURSO HÍDRICO Y LOS TRAYECTOS DE
RETIRO DE QUEBRADAS EN LA COMUNA 80 DEL MUNICIPIO DE
MEDELLÍN, DE ACUERDO CON LA AGENDA AMBIENTAL**

INFORME FINAL

CONVENIO DE ASOCIACIÓN N° 4600048315 de 2013

MEDELLÍN, Noviembre de 2013

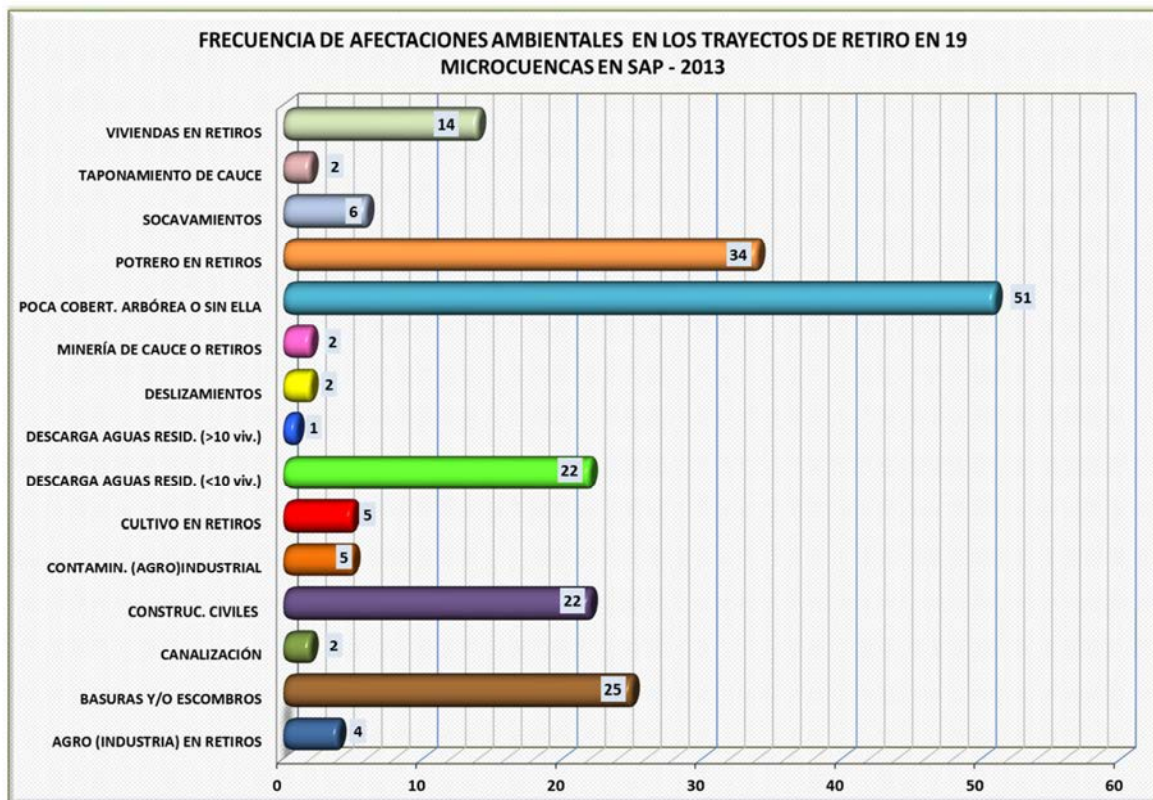
Gráfico 3. Principales causas de afectación de retiros en las quebradas evaluadas, 2013

Muchas causas de deterioro de la calidad del agua se asocian al deterioro de los retiros, lo cual a su vez se asocia con frecuencia a la baja cultura ambiental, tal como se aprecia en el gráfico 3. Las afectaciones mostradas en el gráfico corresponden a las presentadas en los trayectos de 50 metros arriba y abajo de los sitios de muestreo, tal como lo establece la metodología de 2012 y años anteriores.

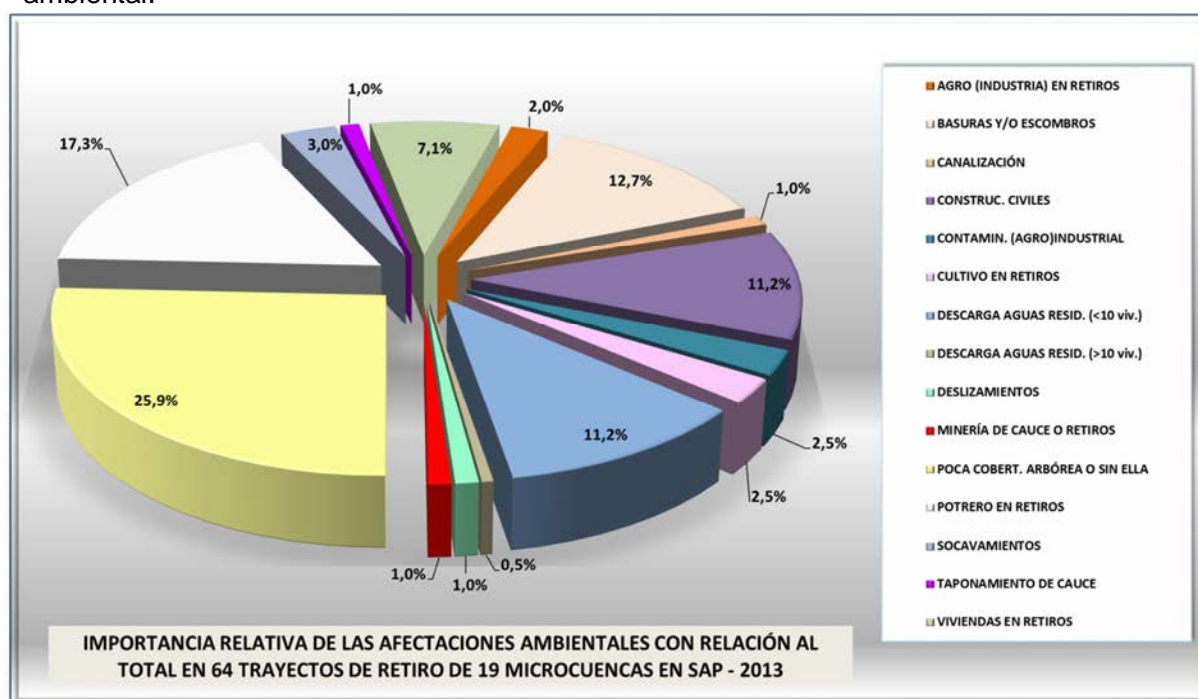
Gráfico 4 Importancia relativa de afectaciones específicas con relación al total de afectaciones en los trayectos de retiros en las quebradas evaluadas en SAP en 2013

En el caso de la presencia de basuras y escombros la situación ha empeorado en relación con 2012, a pesar de las campañas y proyectos relacionados con el manejo de residuos sólidos en la localidad. En varios casos la presencia de basuras y escombros se ha incrementado en volumen por sitio crítico, en especial en las quebradas asociadas a la vía a Heliconia que ahora sufren las consecuencias de la reciente práctica del vertido de escombros y basuras en gran volumen a lo largo de la vía en las laderas contiguas a ésta. Este fenómeno está dándose debido a que los vehículos que deberían llevar las cargas al Guacal, prefieren dejarlas en el camino para ahorrar trayecto y dinero. Pero también algunos retiros de quebradas urbanas, en especial en los de los sectores de Limonares y algunas nuevas urbanizaciones mantienen un flujo constante de residuos sólidos dispuesto en zonas verdes públicas, incluso después de limpiezas periódicas realizadas con programas de MIRS, lo que refleja el poco sentido de pertenencia por el territorio y la baja cultura ambiental.

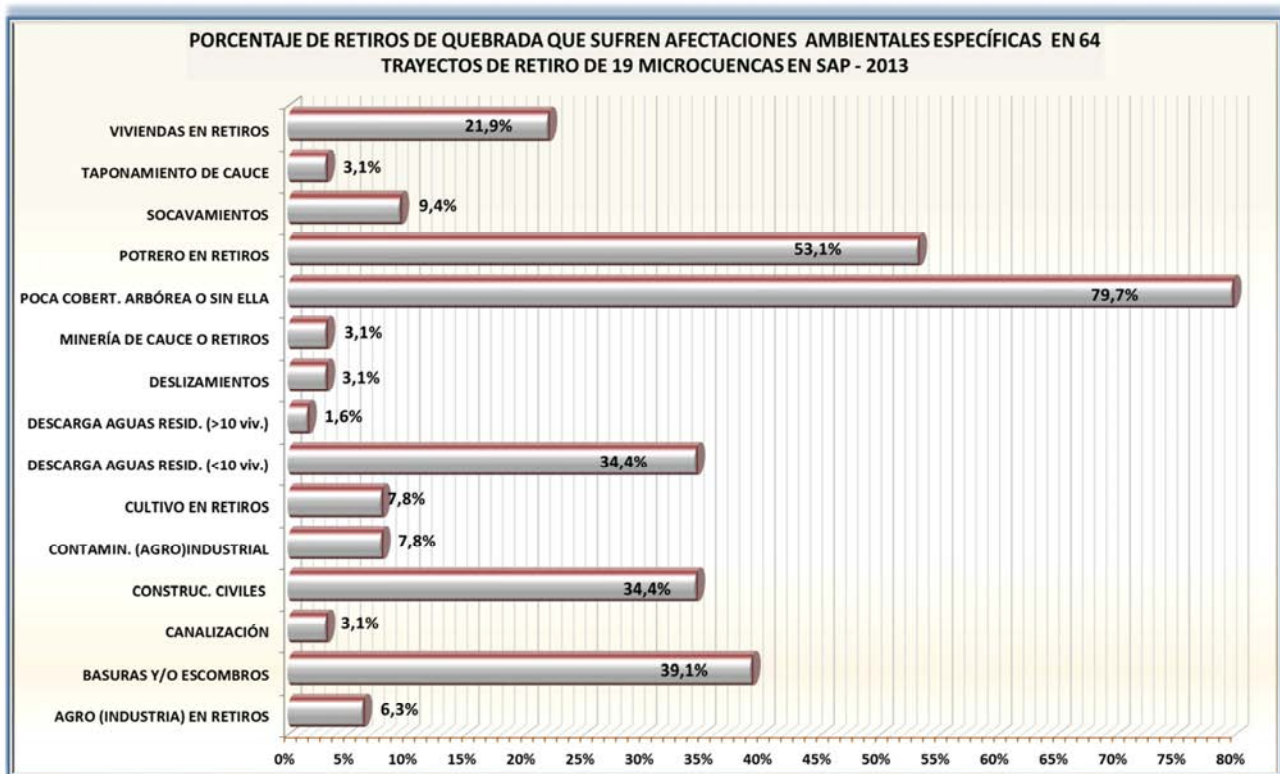
Gráfico 5 Porcentaje de trayectos de retiros de quebrada que sufren afectaciones ambientales específicas en SAP, 2013

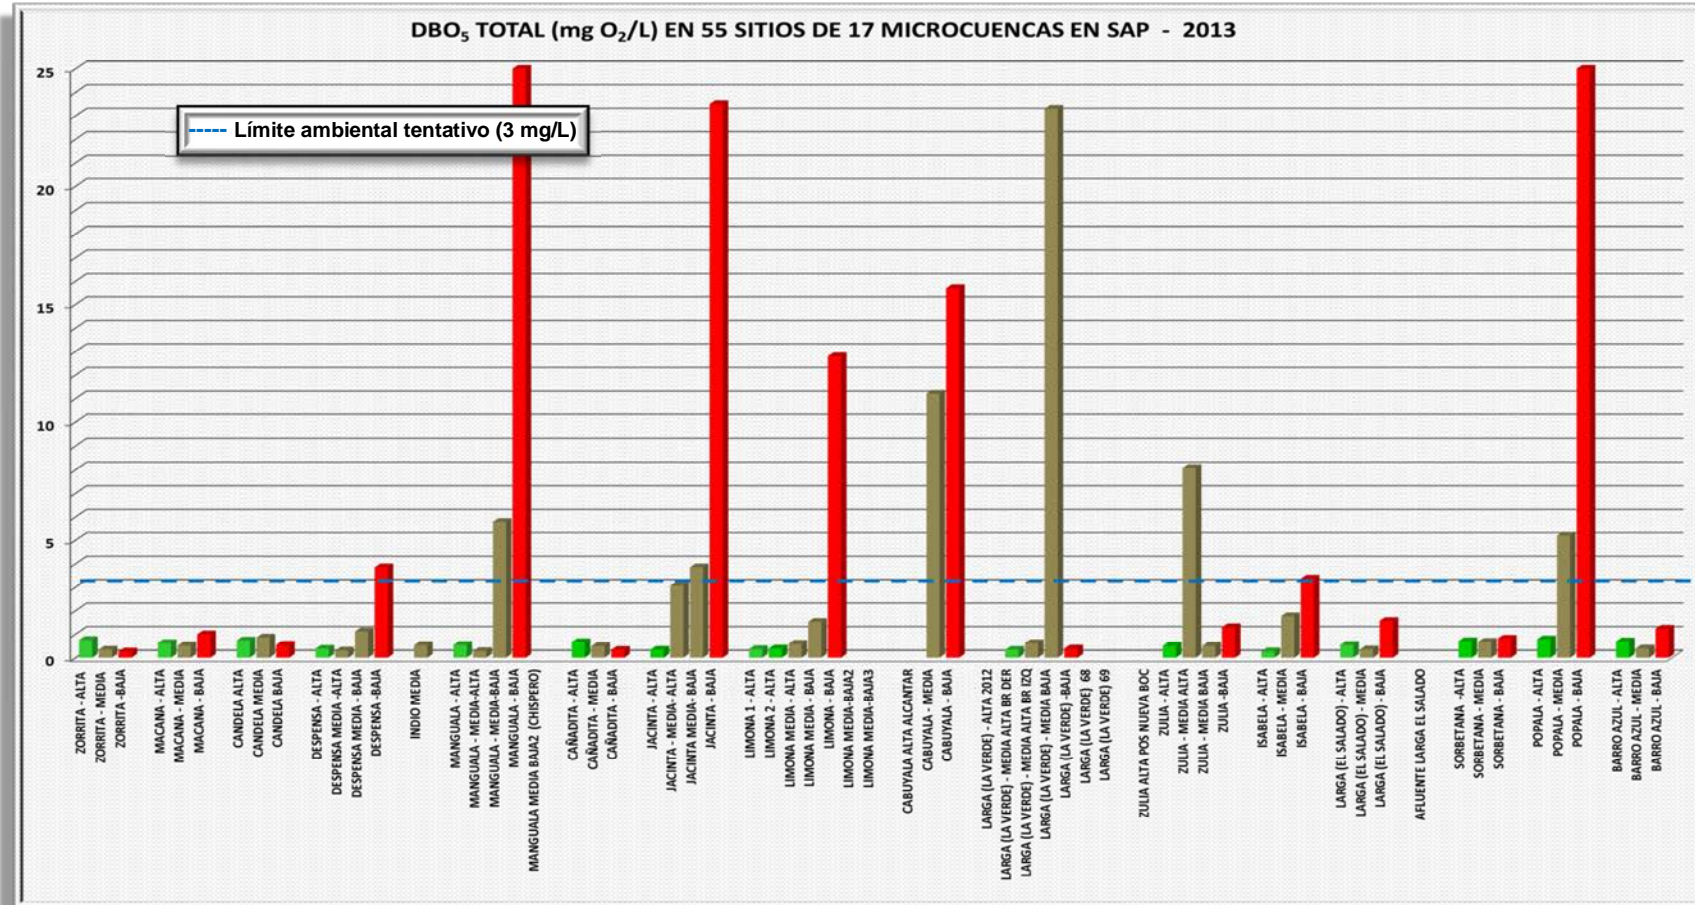
Gráfico 6 DBO₅ por sitio y quebradas en San Antonio de Prado, 2013

En el gráfico 6 puede observarse los resultados encontrados para DBO_5 en los 55 sitios de las 17 quebradas consideradas para este parámetro en 2013.

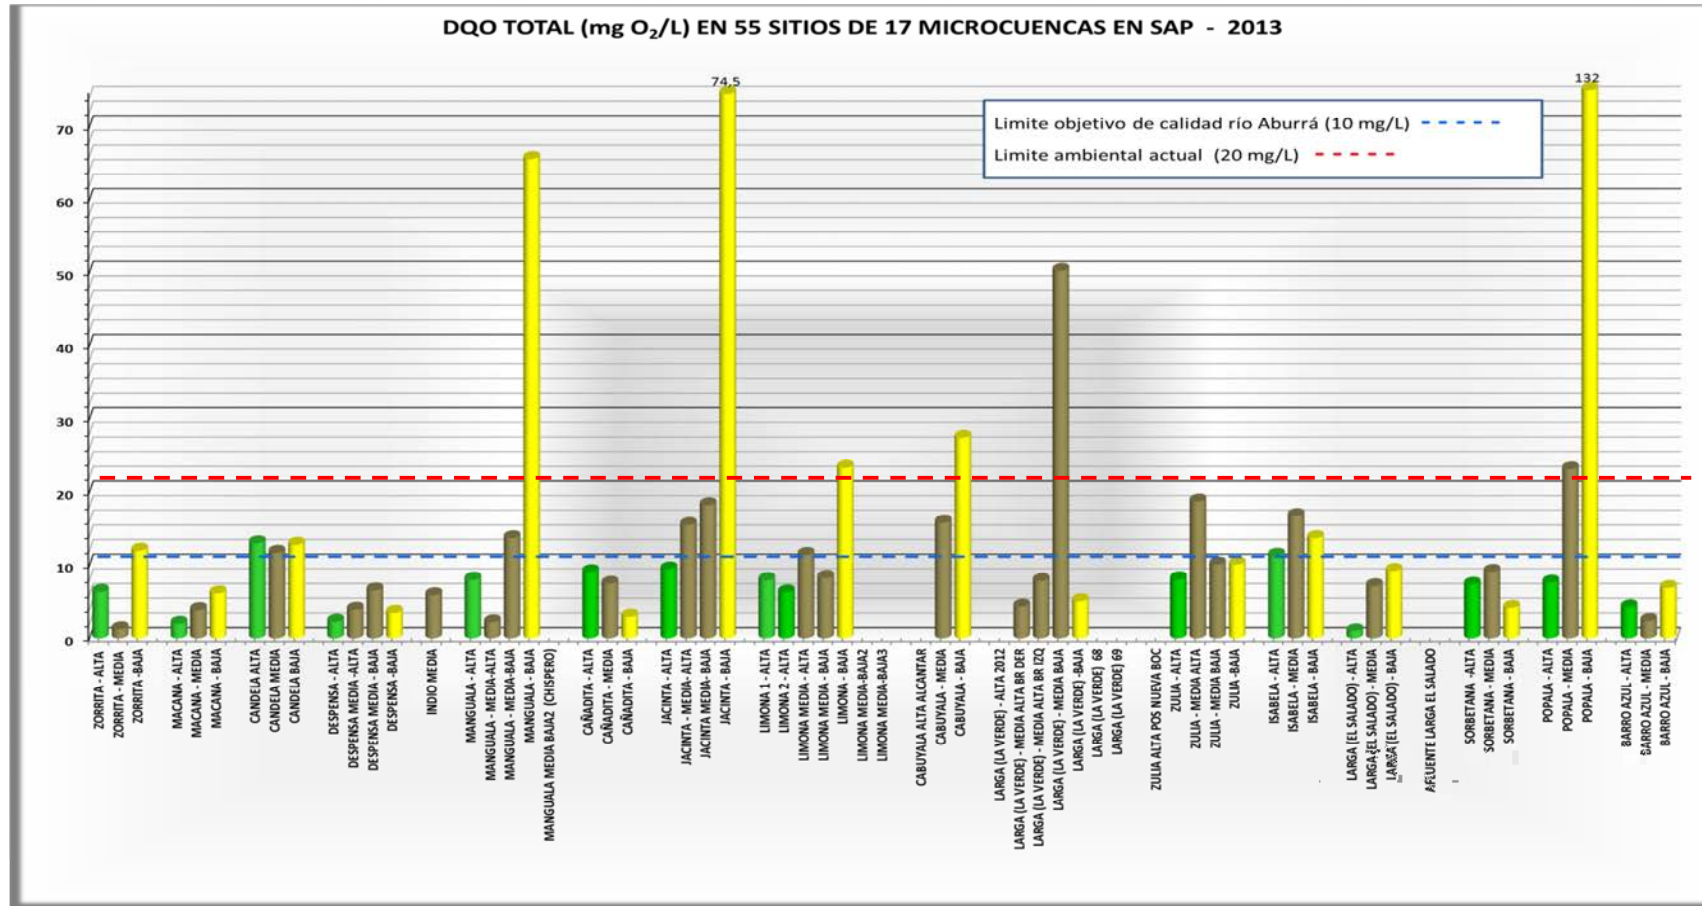
Gráfico 7 DQO Por sitio y quebradas en San Antonio de Prado, 2013

Los resultados de laboratorio en 2013, muestran problemas de contaminación con relación a los niveles establecidos para el uso ambiental en SAP, según el criterio de DQO en 7 de los 55 sitios evaluados (en comparación con 11 de 2012), e incluso de estos 7 hay 2 sitios que superan el nivel por muy poco (menos de 4 mg/L) y en definitiva, sólo 4 sitios superan el nivel de 50 mg/L. Este año muestra nuevamente una tendencia a mejorar en cuanto a M.O. y ha logrado revertirse la tendencia de 2012 en cuanto al aumento por daños en este parámetro, lo cual confirma la hipótesis planteada entonces relacionada con que los estudios de monitoreo, si no se interrumpen contribuyen a mejorar la calidad de las aguas en especial en las zonas rurales debido a que las unidades productivas se sienten presionadas y controlan los vertimientos.

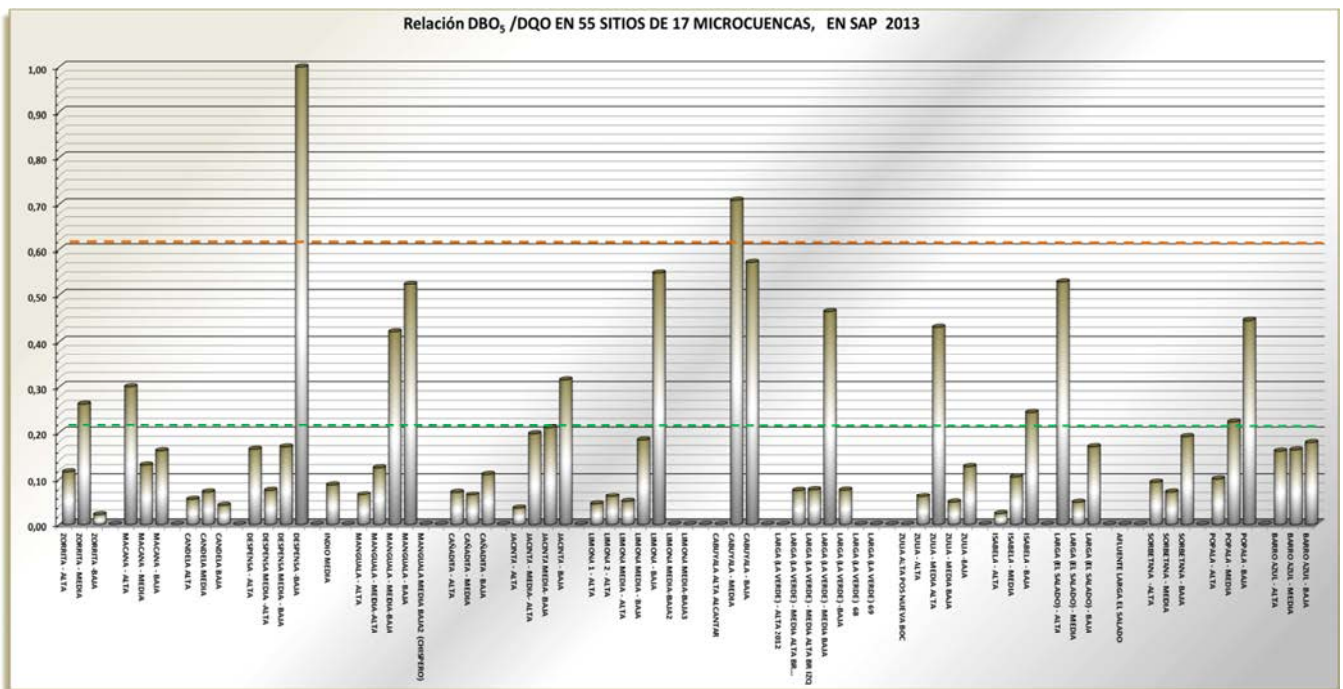
Gráfico 8 Relación DBO₅ /DQO por sitio y quebradas en San Antonio de Prado, 2013

Durante el monitoreo de 2013 se presentaron 41 sitios (frente a 24 de 2012) de los 55 sitios muestreados con una relación por debajo de 0,2, lo que nos indica que predomina la materia orgánica mineral o también puede ser un indicador de que existen sustancias químicas que están dificultando la biodegradabilidad. También es importante tener en cuenta que la mayoría de sitios no presentaron limitantes por DBO_5 ni por DQO y que de hecho presentaron valores por debajo de 2 mg/L de DBO_5 y de 12 mg/L para DQO , los cuales son los mínimos garantizados por el laboratorio de aguas de Corantioquia en cuanto a baja incertidumbre, por lo tanto la mayoría de valores y de relaciones deben ser vistas bajo la lupa de esta limitante técnico, y por eso sólo deben ser considerados como indicadores generales en los todos los casos en que estos límites no fueron rebasados. En el caso de aquellos sitios con limitaciones por M.O. la relación se mantuvo en el rango intermedio o de equilibrio (entre 0,2 y 0,6) sin preponderancia de ninguna M.O. en cuanto a su grado de biodegradabilidad. En el caso de La Cabuyala media se muestra una tendencia a ser M.O. de fácil biodegradabilidad y en el caso de La Despensa baja el valor no debe considerarse dado que la DQO muestra un valor probablemente erróneo lo cual se explica por estar por debajo del límite garantizado por el laboratorio de aguas (de hecho está por encima de la DBO_5 , lo cual no es posible).

Aquellos sitios que muestran limitaciones por DBO₅ y DQO, presentan una relación de equilibrio, es decir entre el rango de 0,2 y 0,6 (véase gráfico 8)

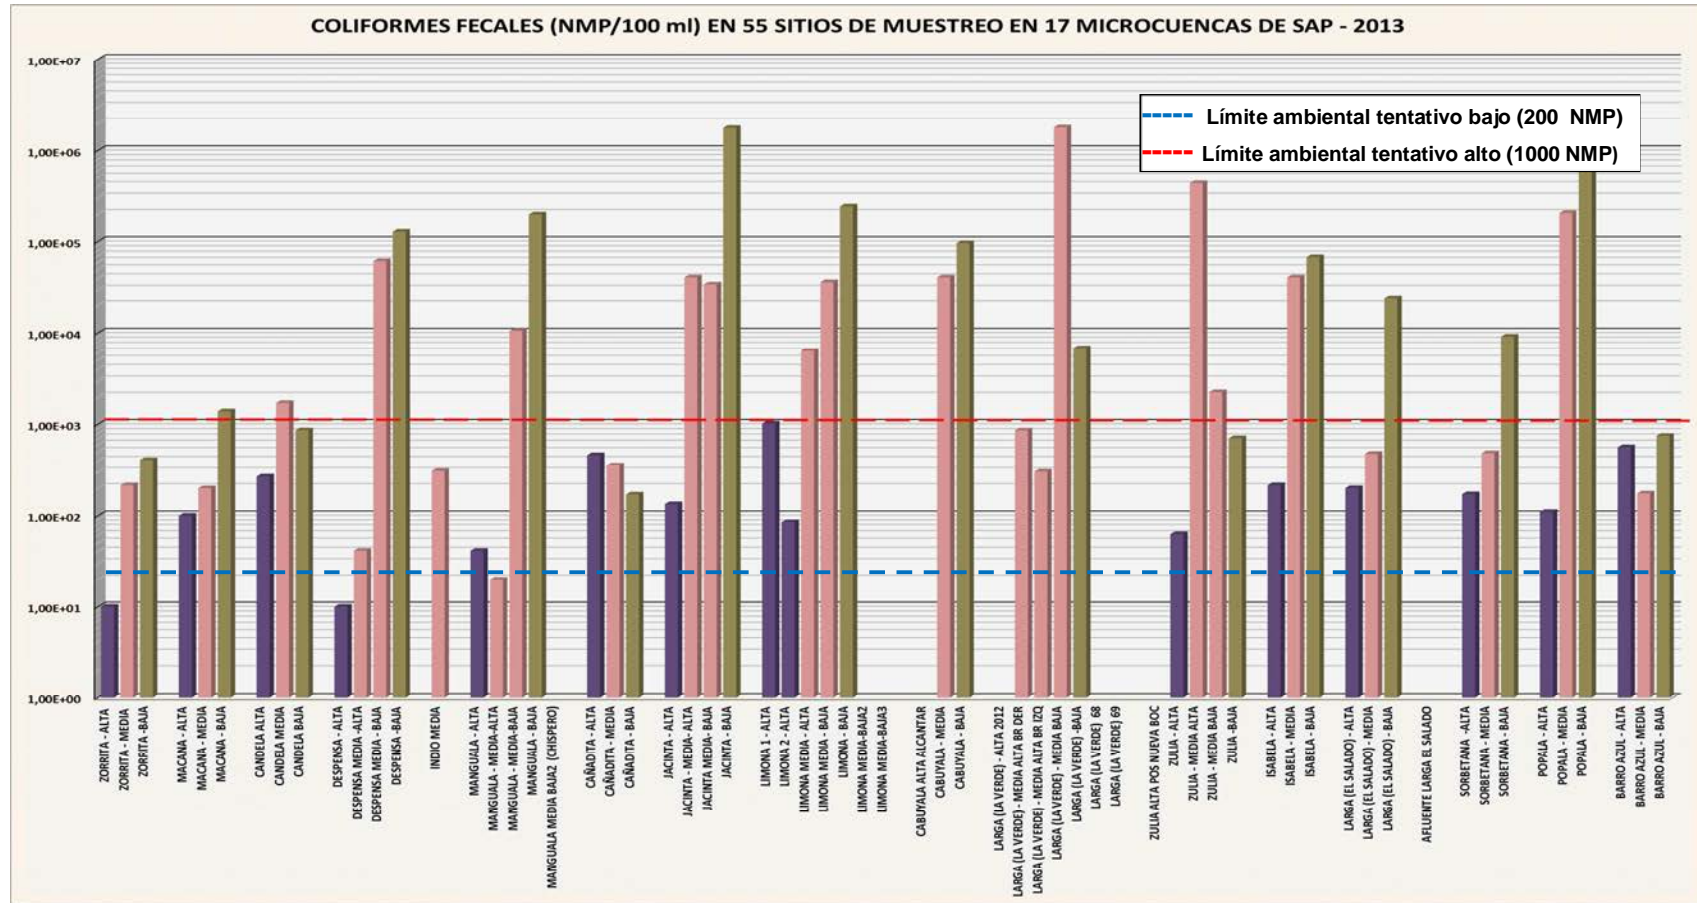
Gráfico 9 Coliformes Fecales en los 55 sitios muestreados en San Antonio de Prado en 2013

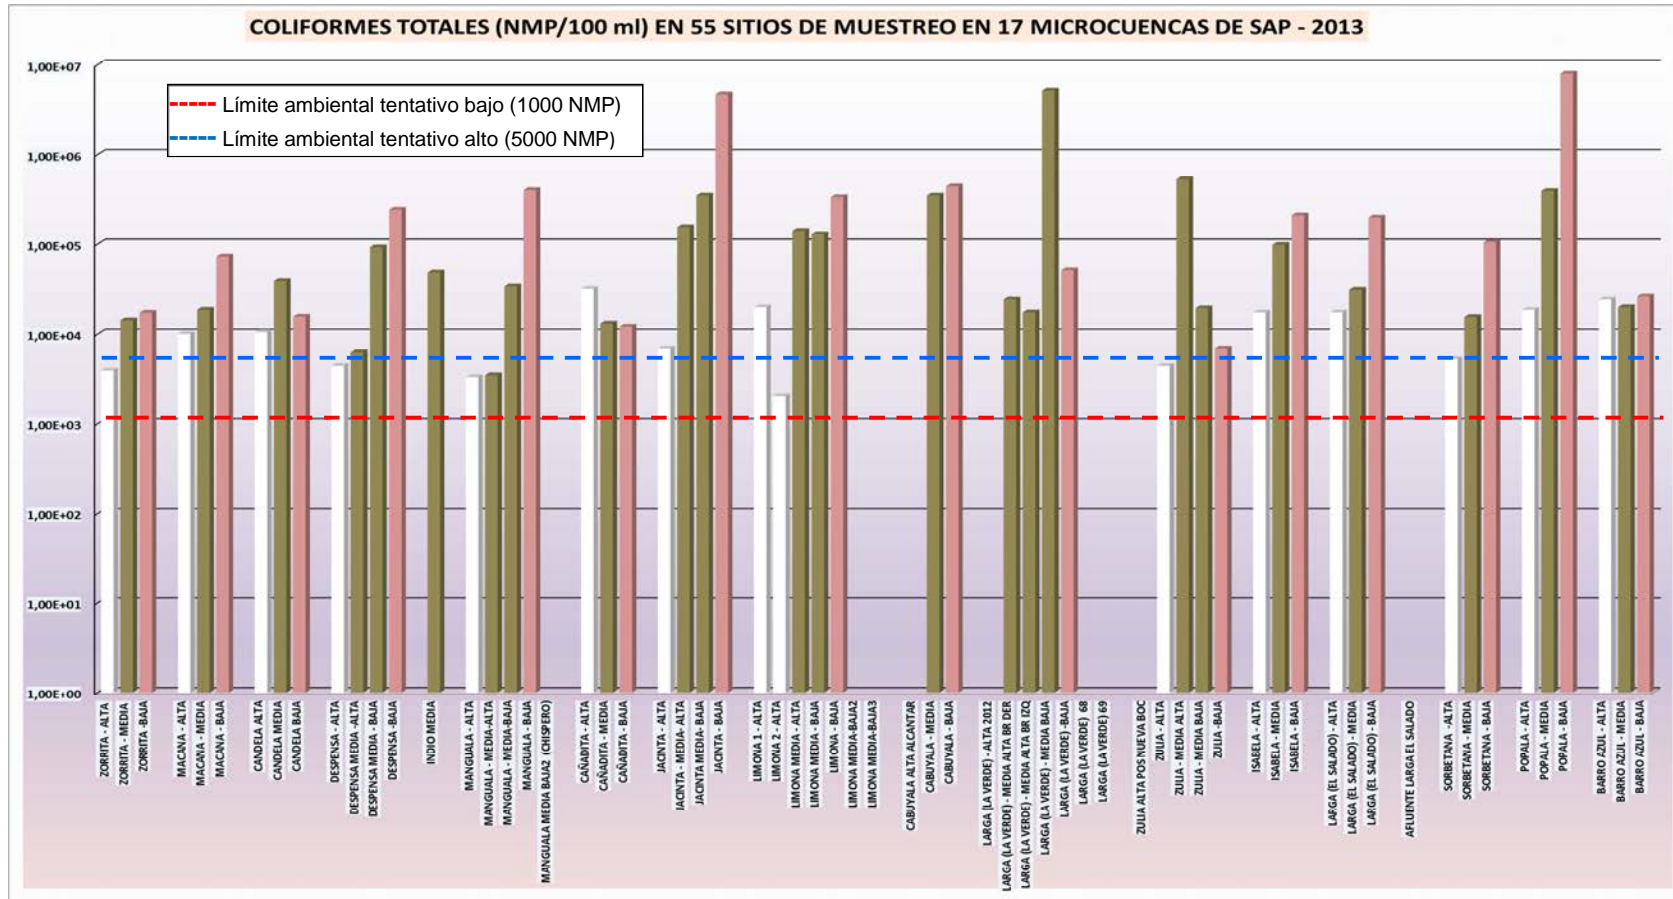
Gráfico 10 Coliformes Totales en los 55 sitios muestreados en San Antonio de Prado en 2013

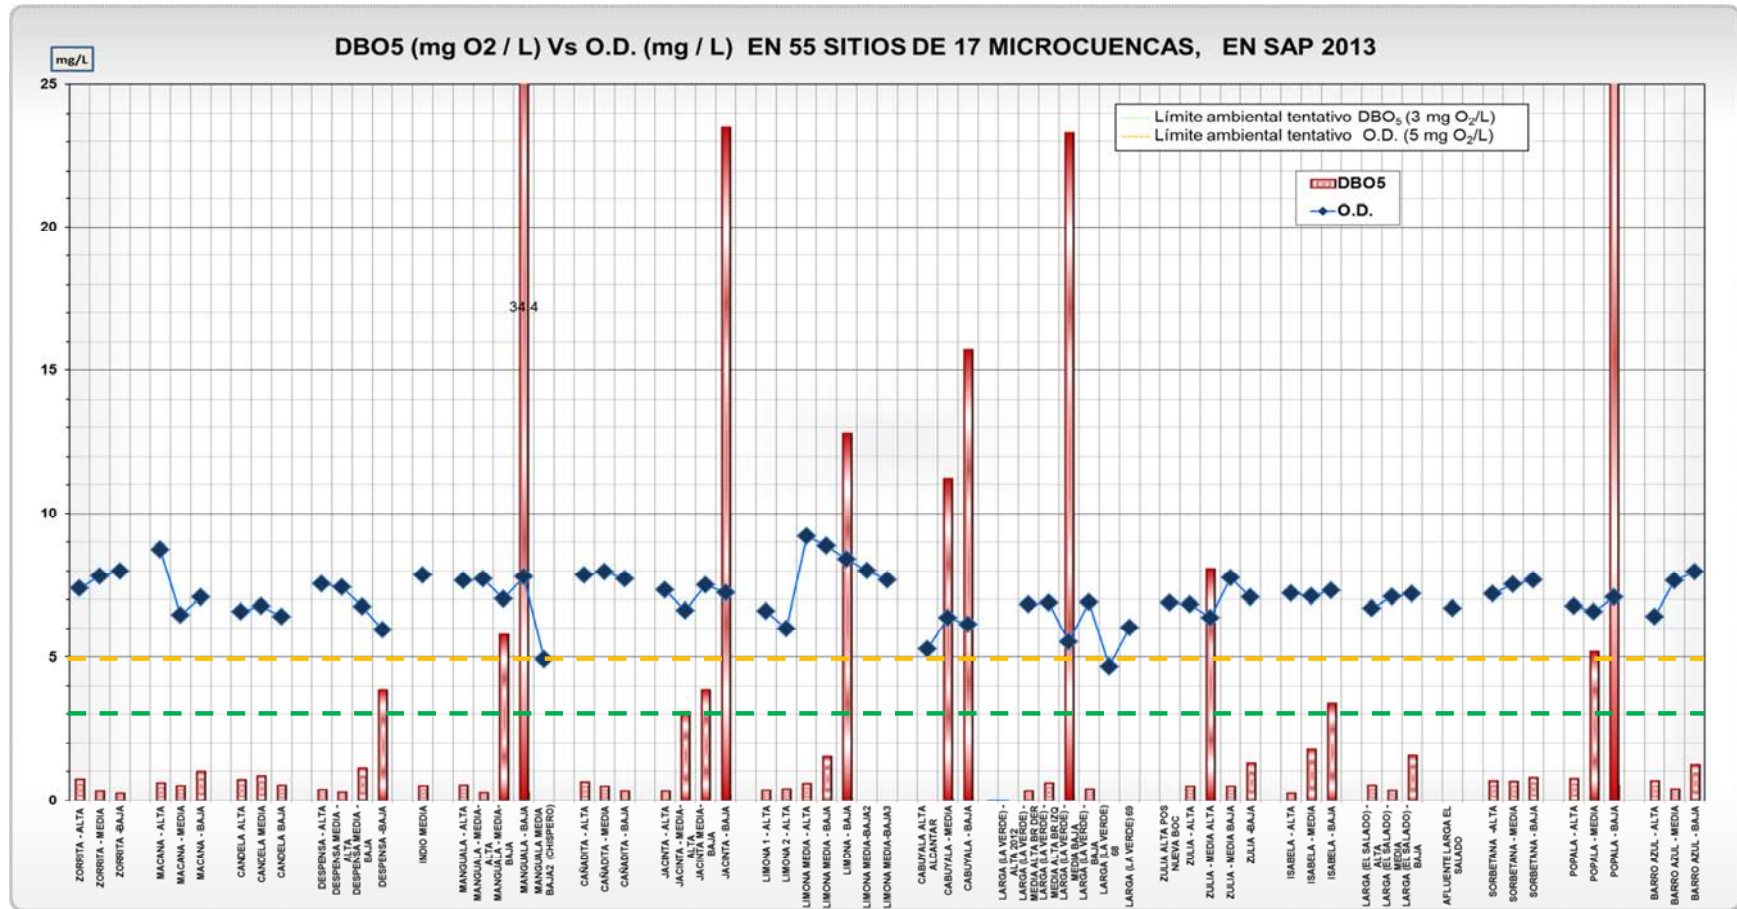
Gráfico 17 Comparativo DBO5 y OD en 17 microcuencas de SADEP, 2013

En el gráfico 17 y en la tabla 6 puede observarse el comportamiento de la DBO_5 Vs el O.D. en cada uno de los 55 sitios muestreados en 2013, al igual que en la tabla 6. Como se aprecia el O.D. permanece en un nivel alto (por encima de la norma) en más del 95% de los casos, a pesar de que la DBO_5 sea superior al nivel máximo permitido como apto ambientalmente y en el caso de la saturación de oxígeno no se presentó una clara relación inversa entre este parámetro y la DBO_5 , seguramente debido a los ya nombrados factores de alta rugosidad y permanente aireación de las corrientes.
