**CONVENIO DE ASOCIACIÓN PARA REALIZAR LA QUINTA FASE
DEL MONITOREO DEL RECURSO HÍDRICO Y LOS TRAYECTOS DE
RETIRO DE QUEBRADAS EN LA COMUNA 80 DEL MUNICIPIO DE
MEDELLÍN, DE ACUERDO CON LA AGENDA AMBIENTAL**

INFORME FINAL

CONVENIO DE ASOCIACIÓN N° 4600048315 de 2013

MEDELLÍN, Noviembre de 2013

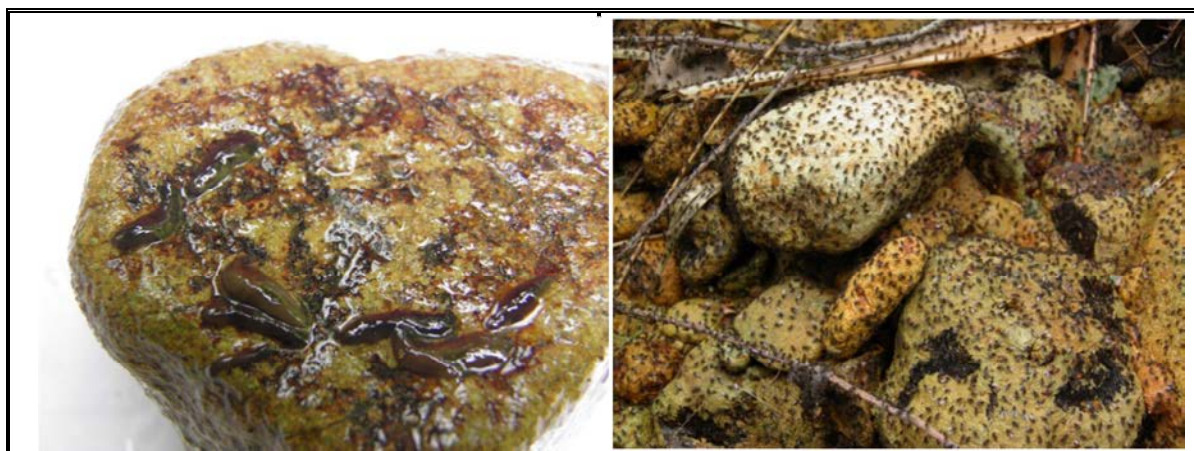
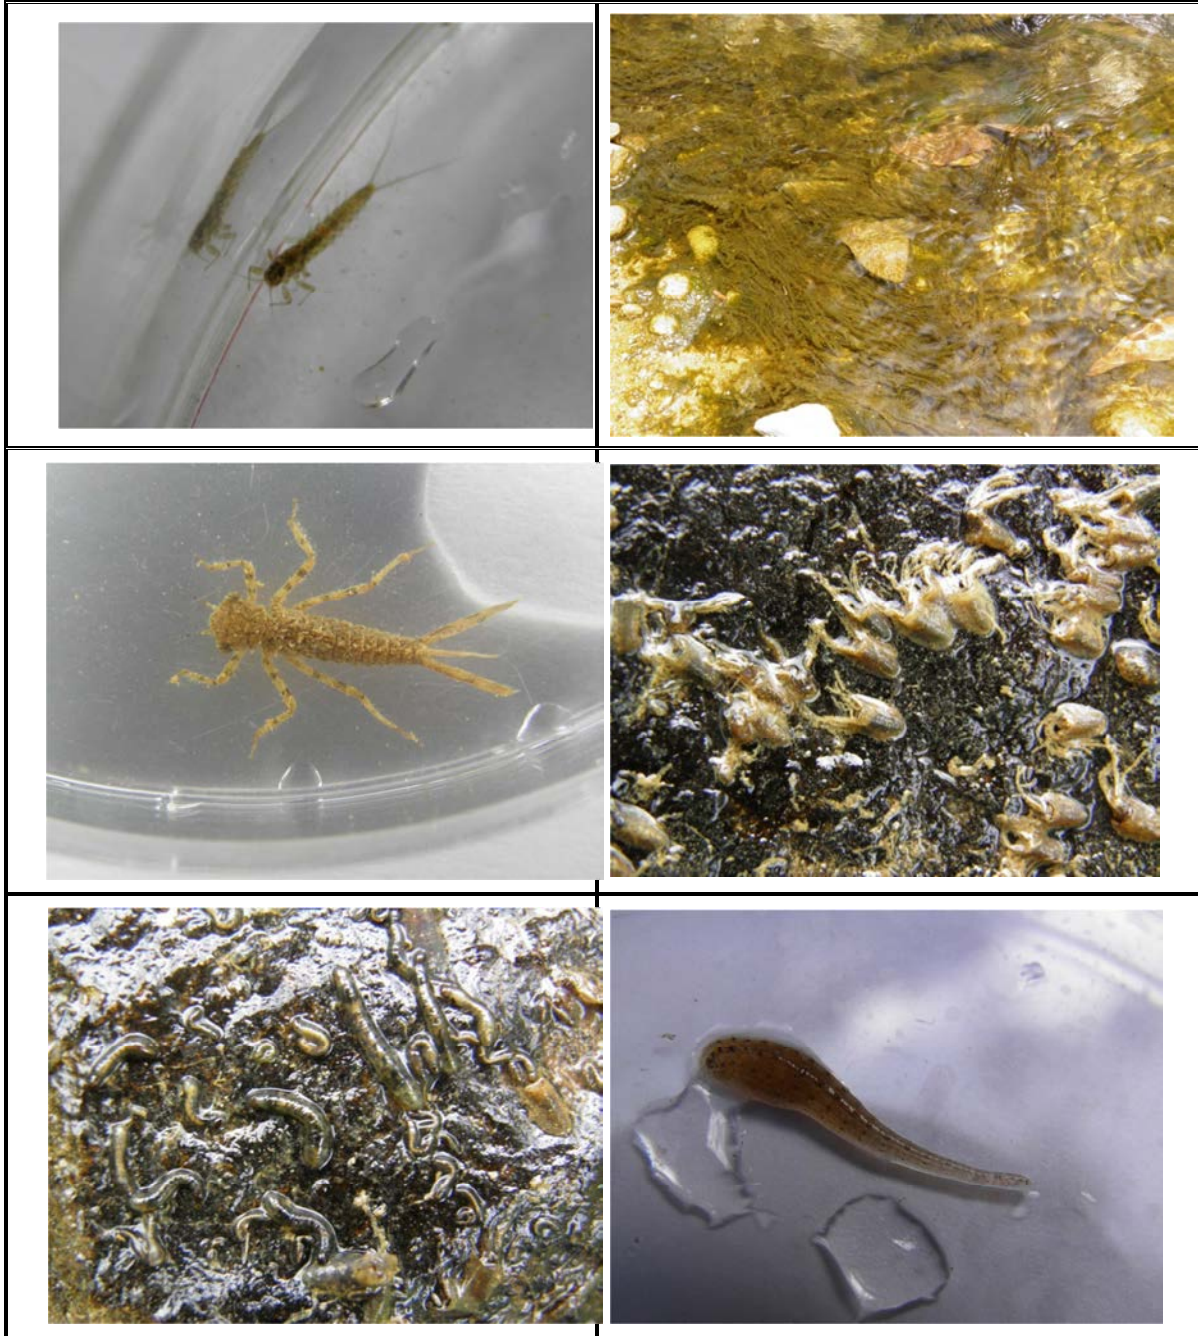
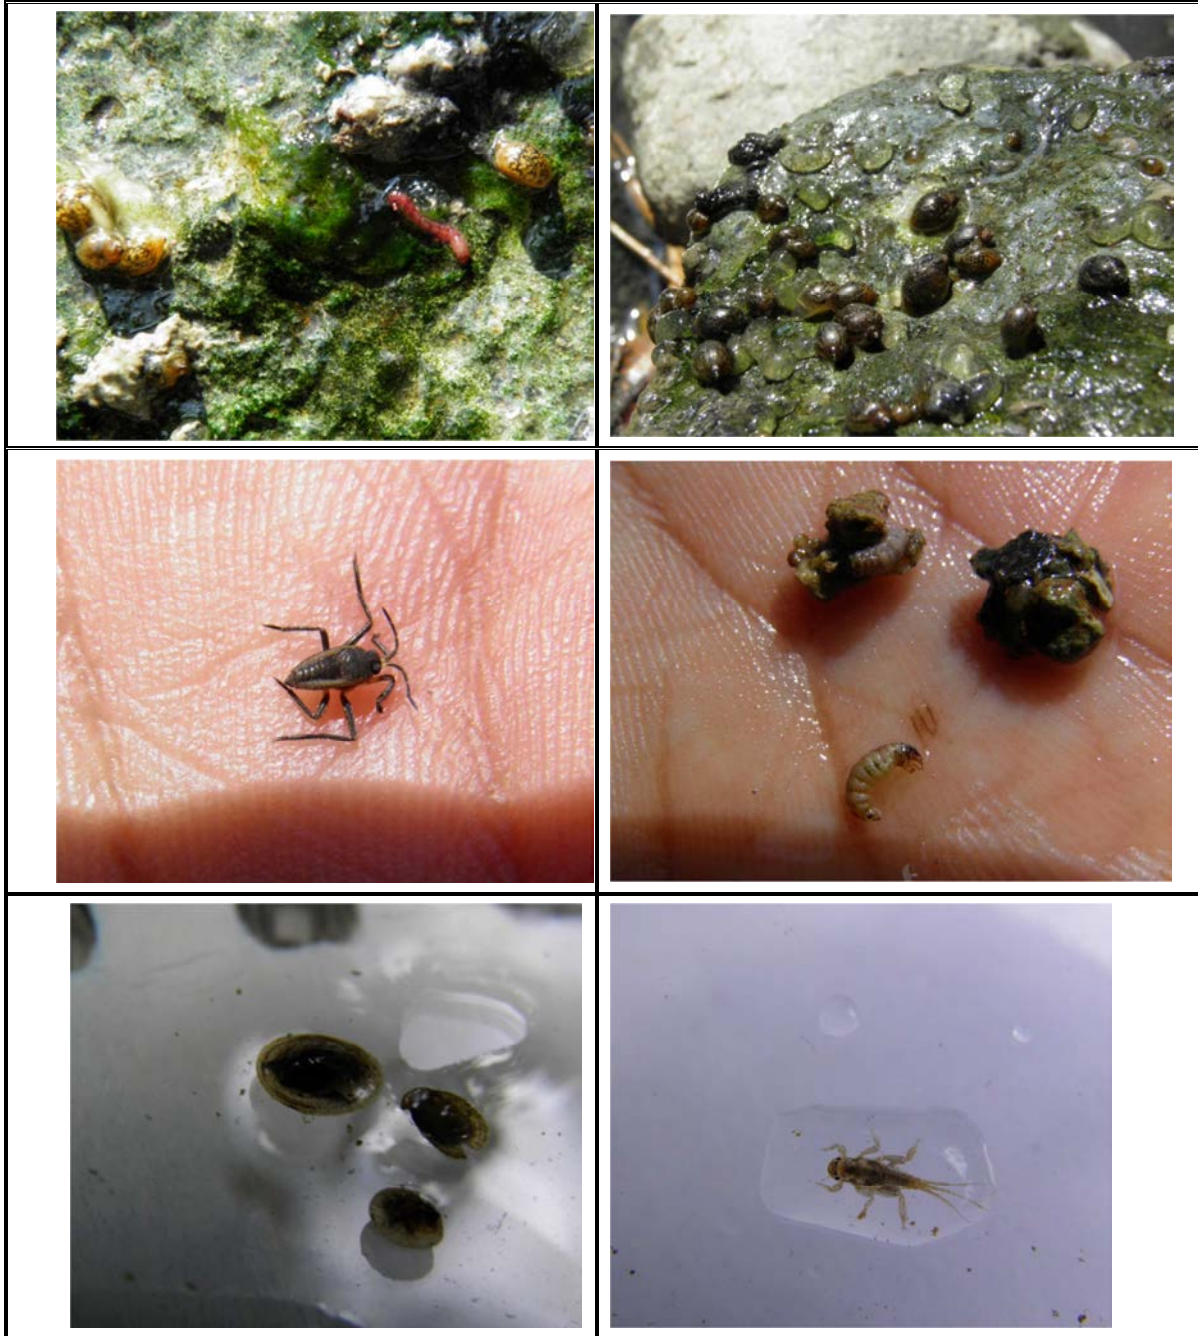
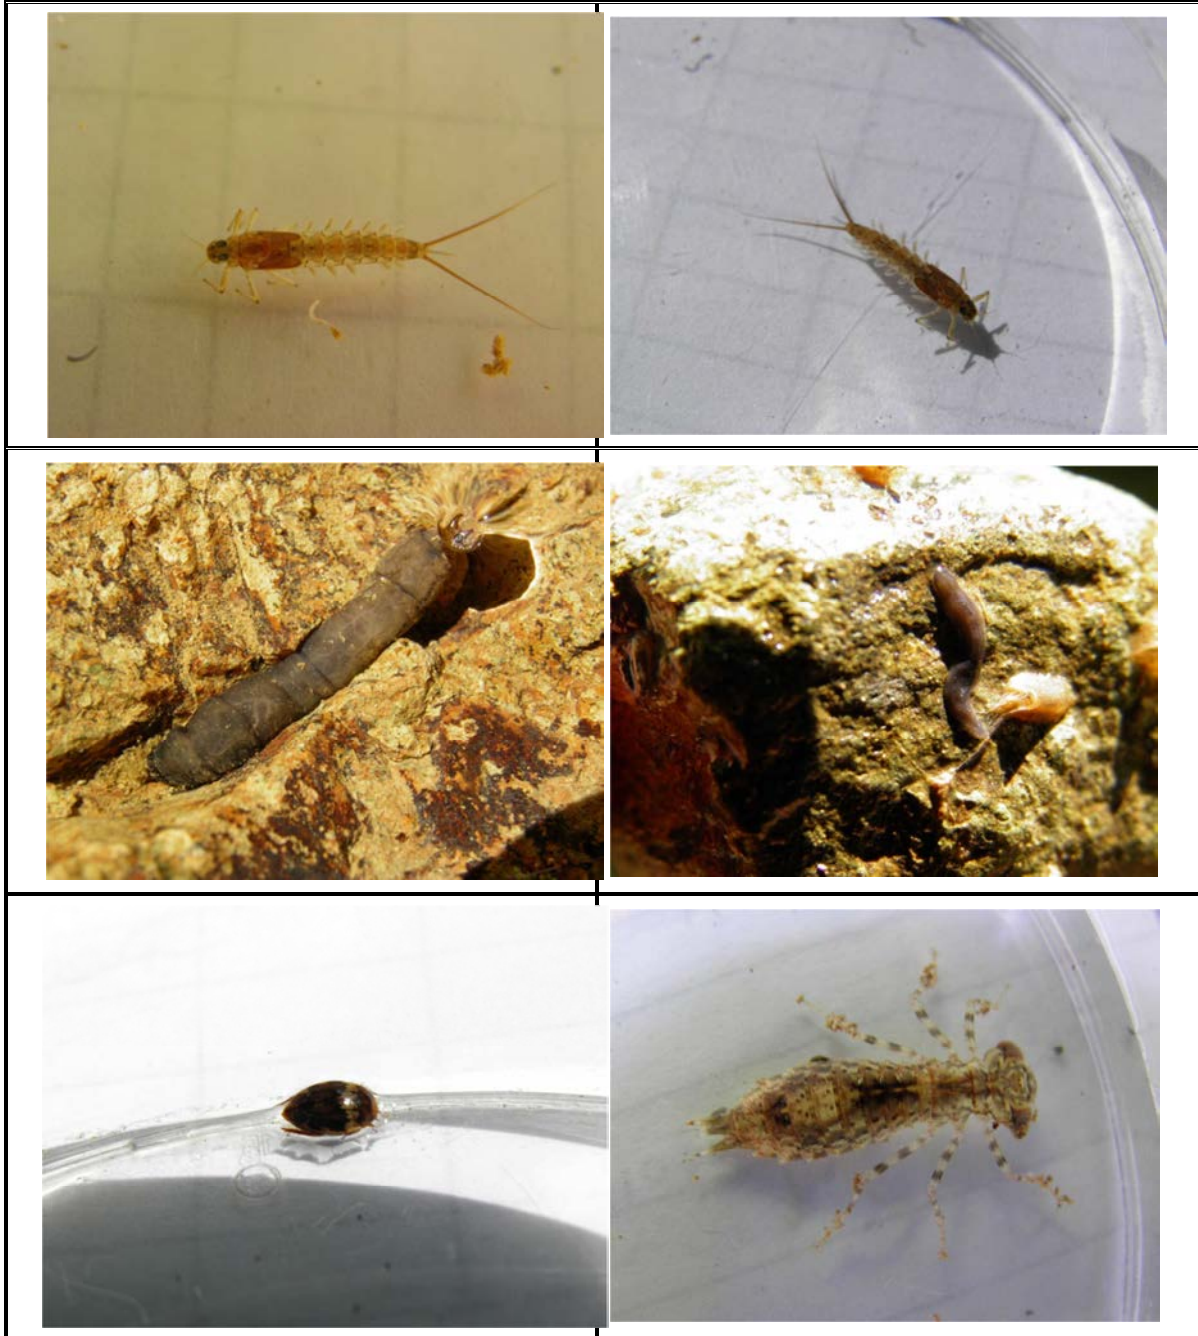
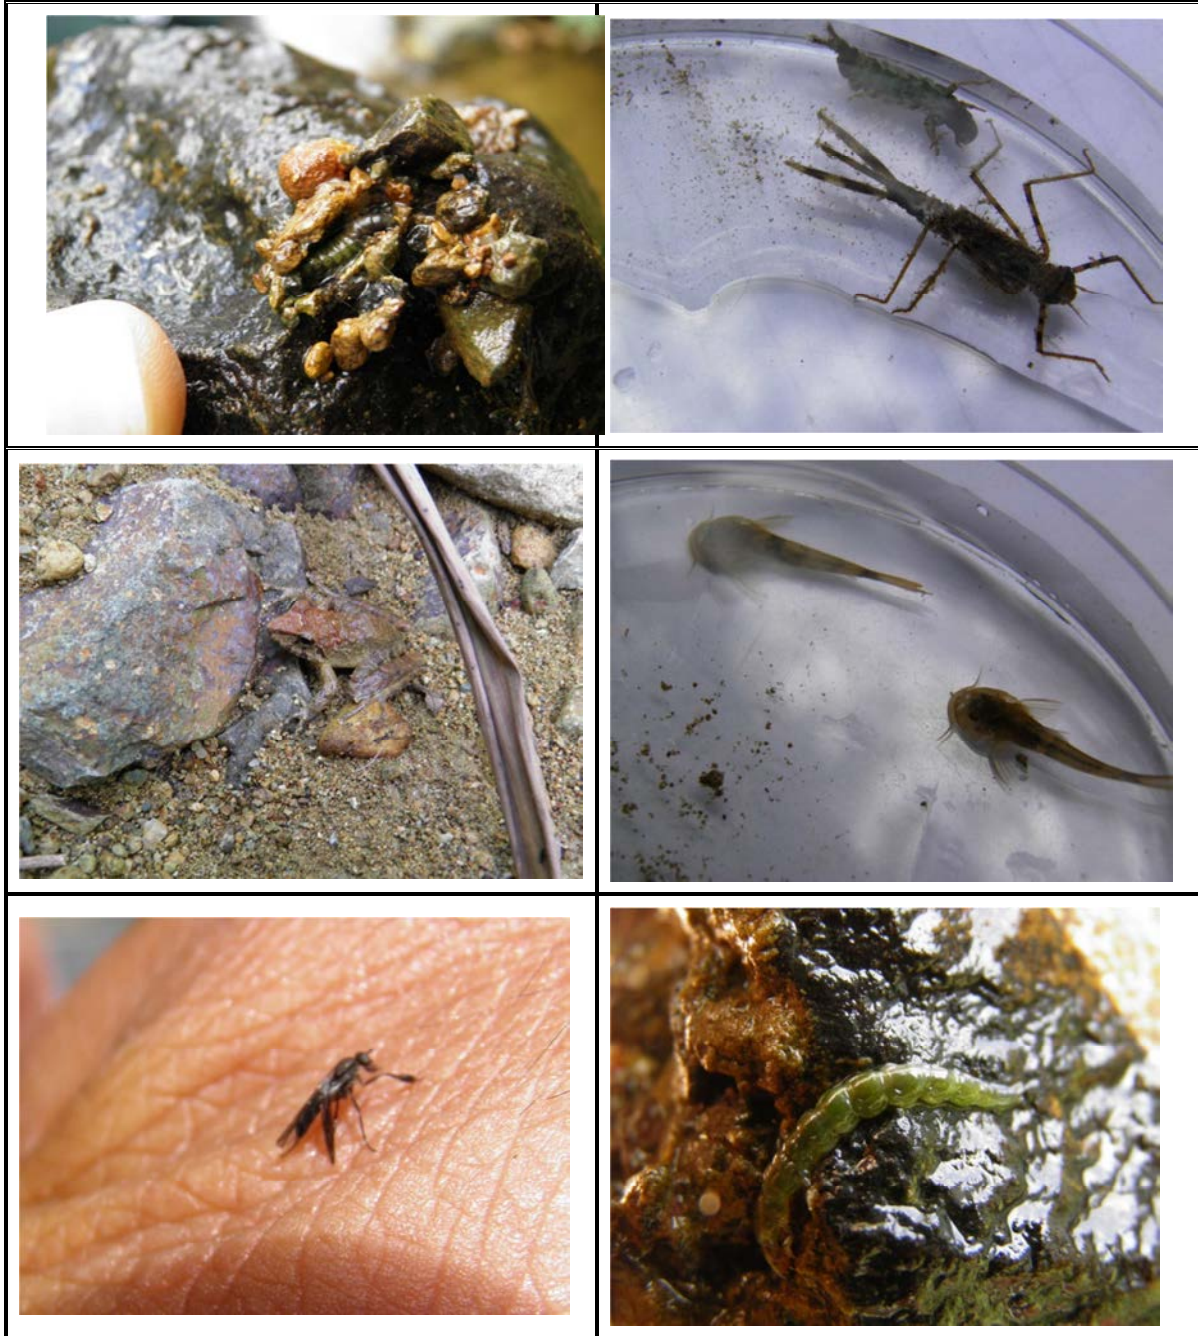
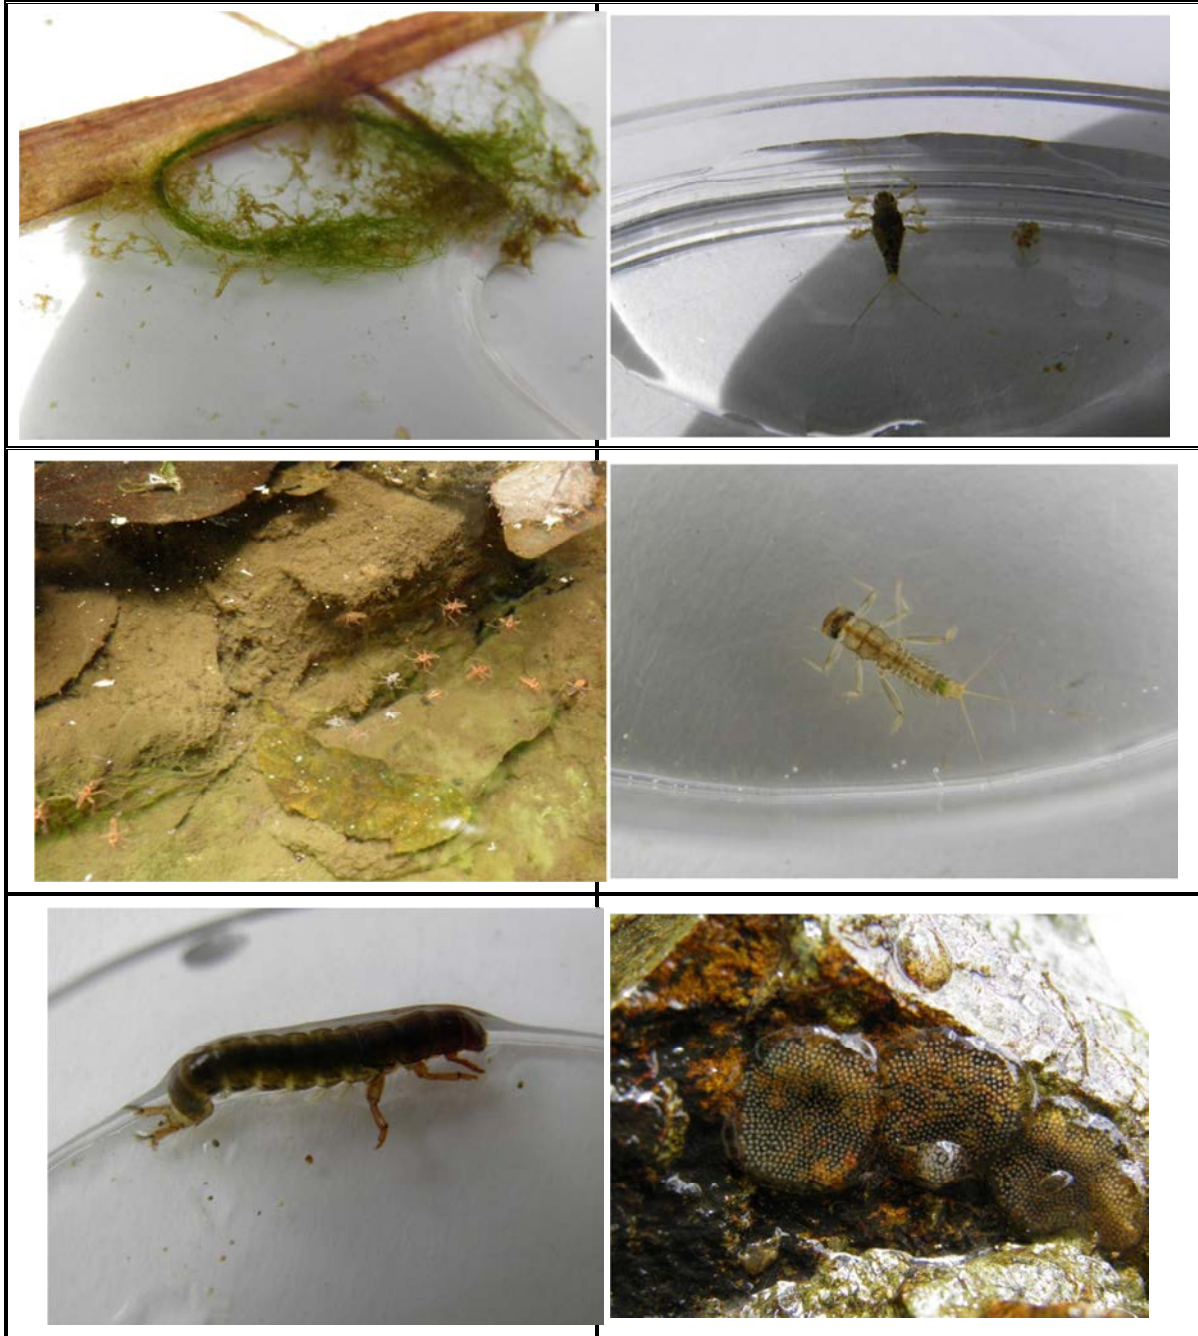
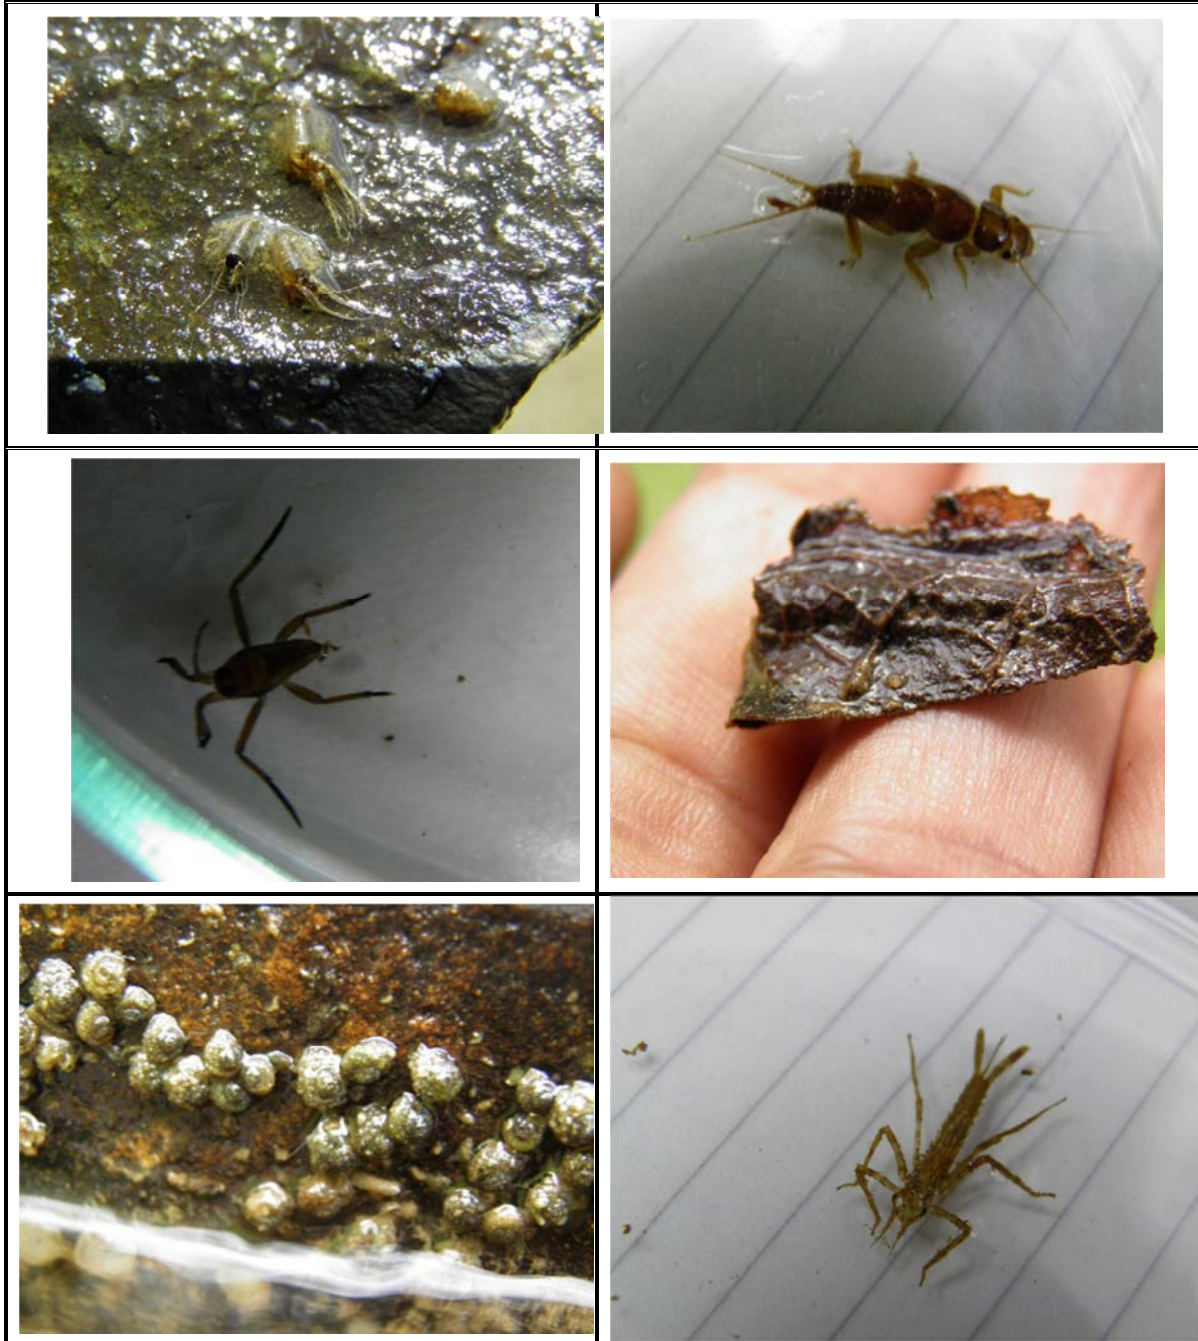
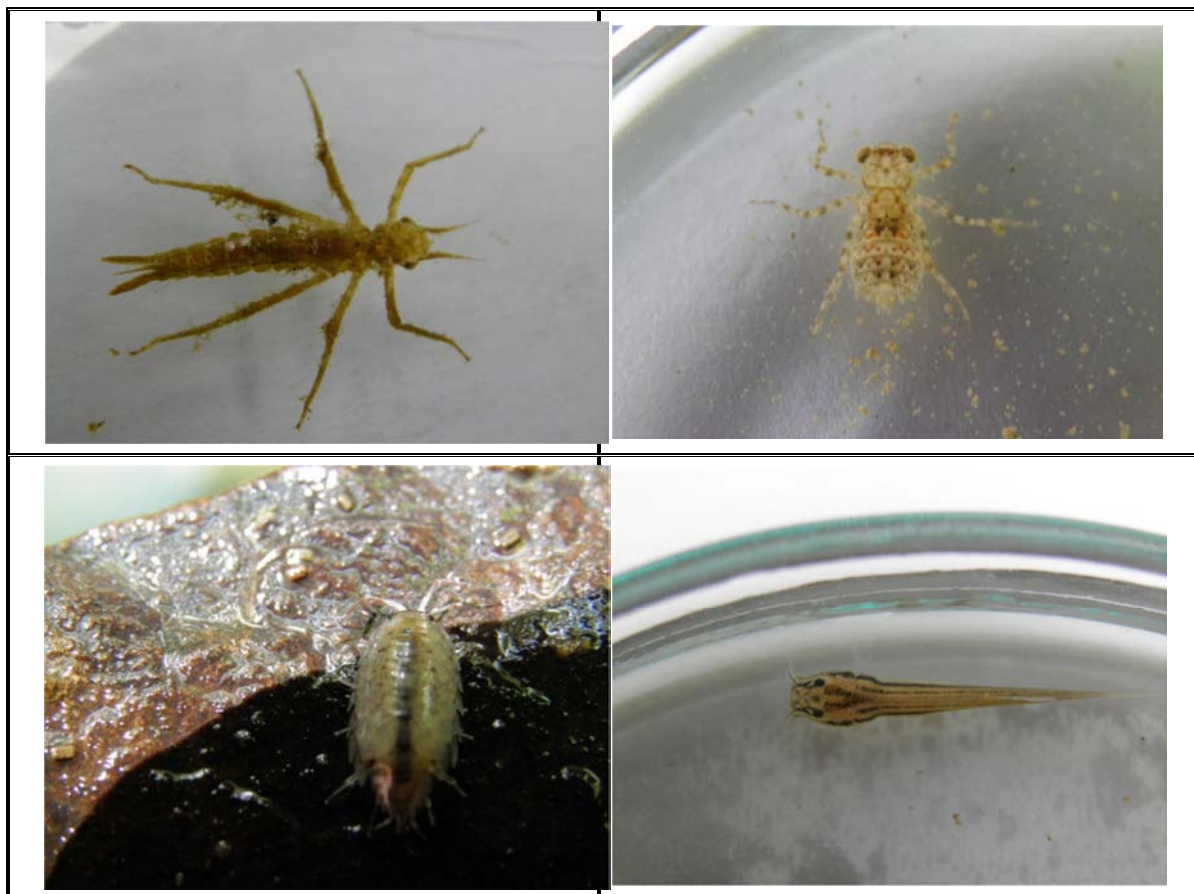
Durante 2013 se detectaron varias especies de macroinvertebrados y peces en las diferentes quebradas y tramos, algunas de las cuales se aprecian en el grupo de fotos que se muestran a continuación (fotos 6 a 47).

Fotos 6 a 47 Algunas especies Polisaprobias, Mesosaprobias y Oligosaprobias, reportadas en los monitoreos anteriores y encontradas en 2013 en distintos tramos de quebradas (ver anexos 2 y 5).

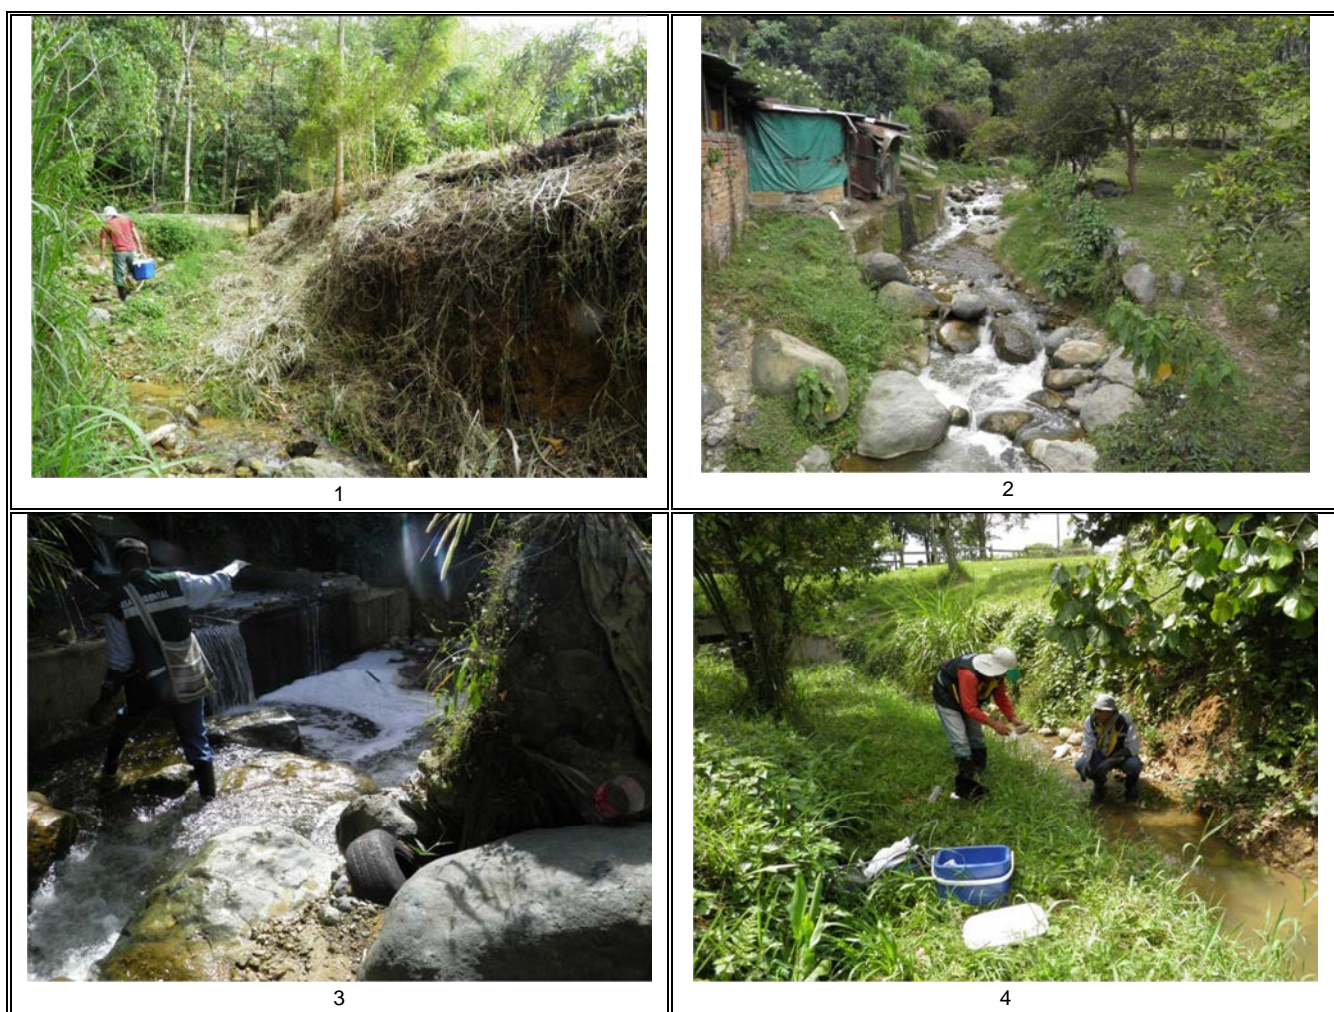
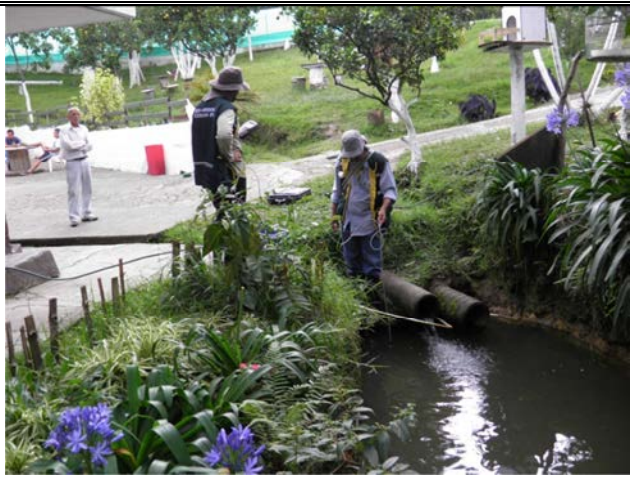
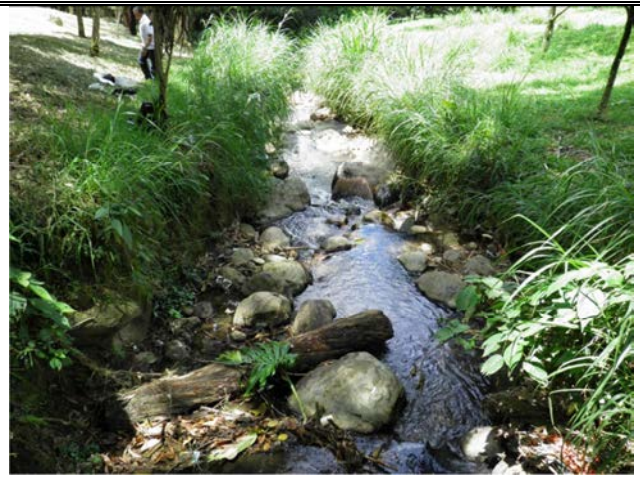
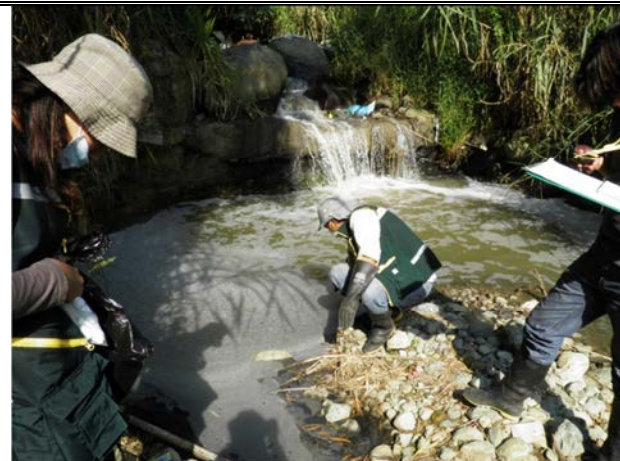
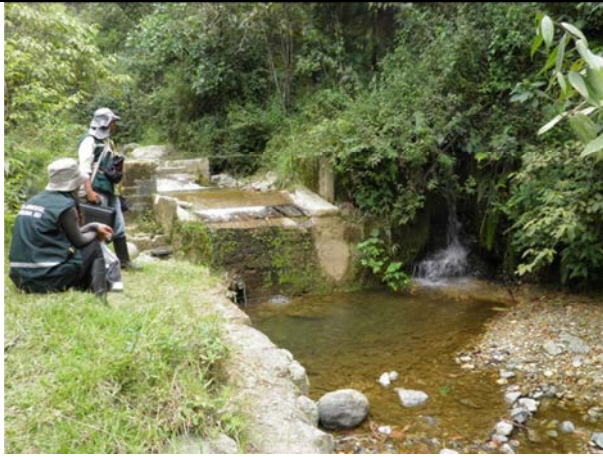
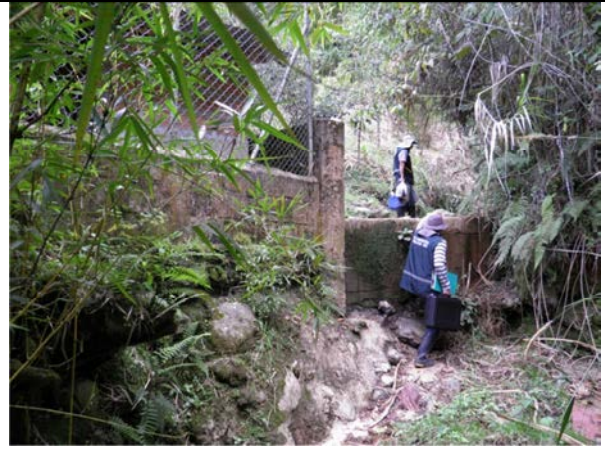
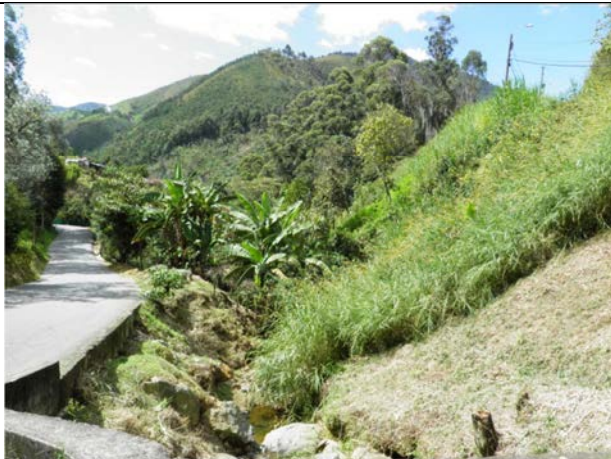
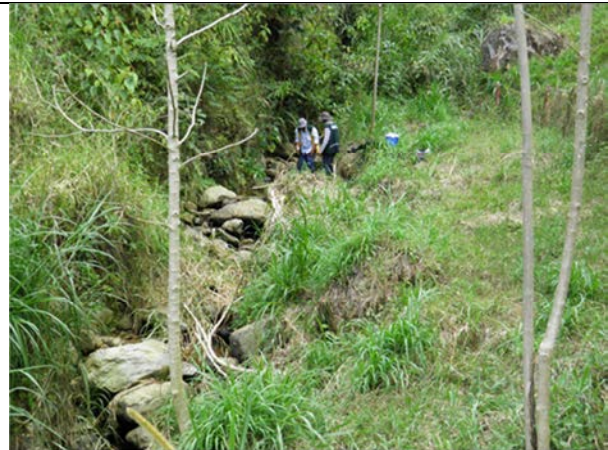
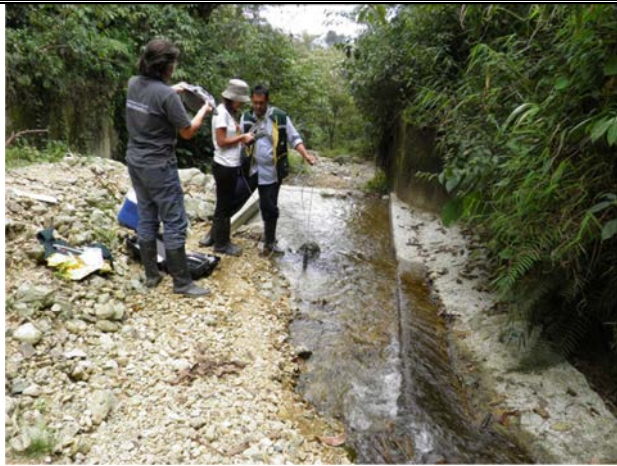
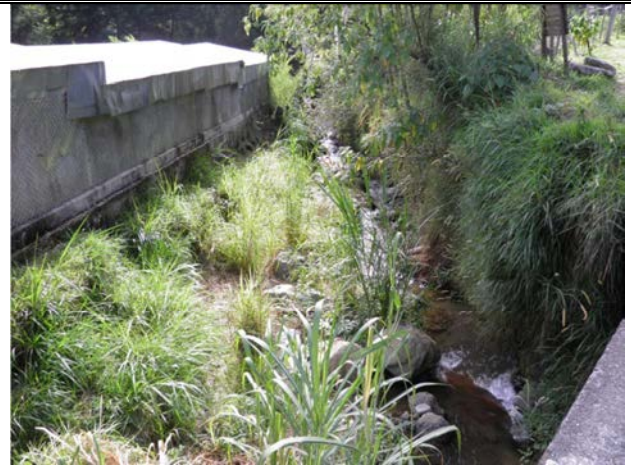
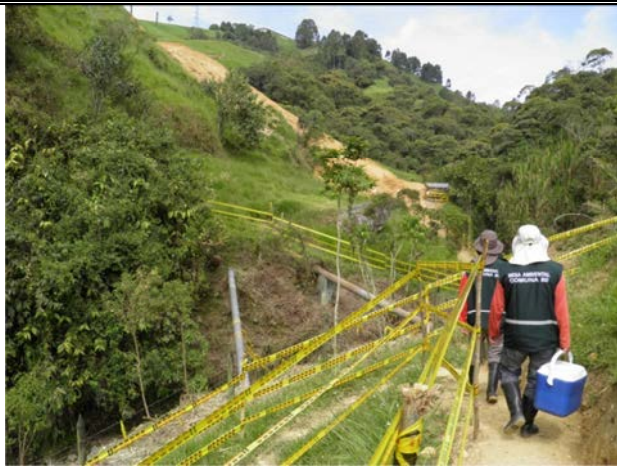
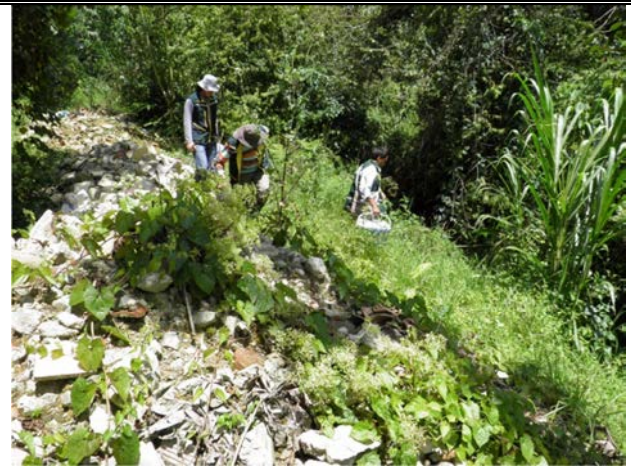
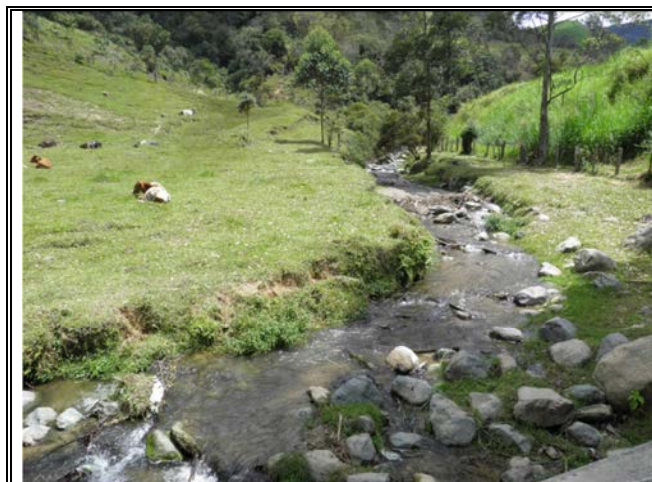
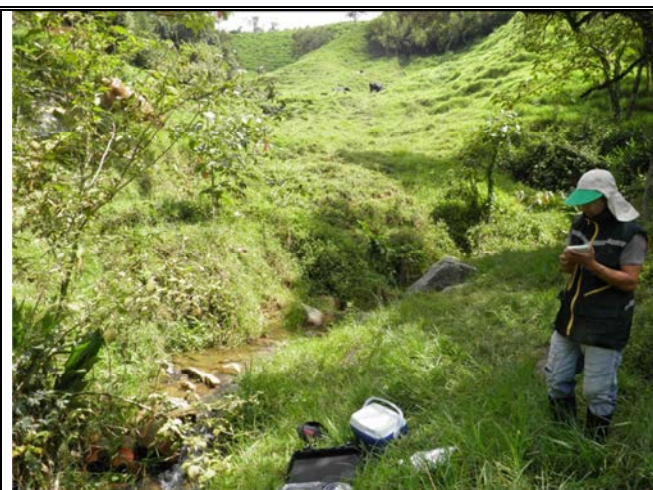
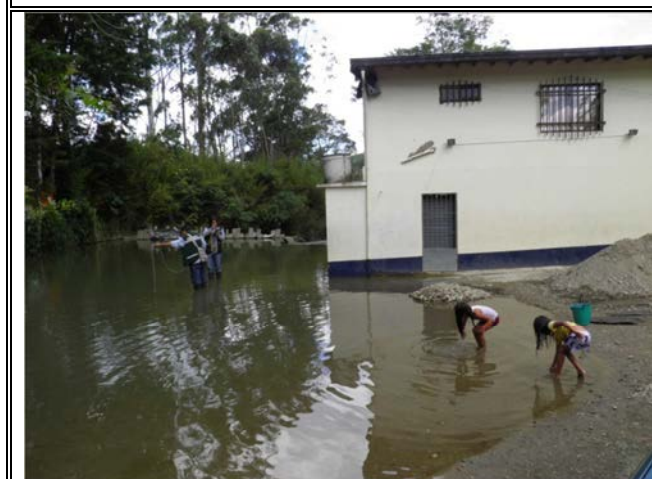
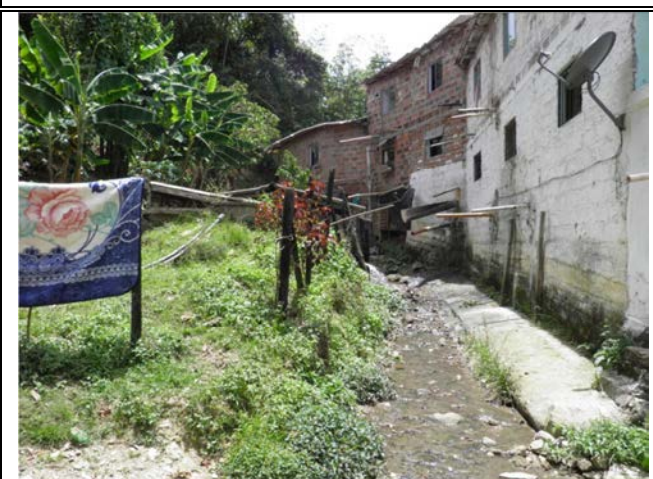
Fotos 48 a 68 Algunas afectaciones en retiros de quebradas 2013 (1. Tala de rastrojos en Limona alta 1, 2. Ganadería y construcciones en Limona baja, 3. Basuras y canalización en Jacinta baja, 4. Falta de cobertura arbórea en Jacinta media baja, 5. Taponamiento de cauce en Jacinta alta, 6. Falta de cobertura en Cabuyala baja, 7. Basuras e invasión de viviendas en Manguala baja, 8. Invasión de viviendas en Manguala media alta, 9. Construcción civil que obstruye cauce en Manguala media alta, 10. Obstrucción de cauce en Barro Azul media, 11. Cultivos e infraestructura en Barro Azul Baja, 12. Falta de cobertura y ganadería en Macana baja, 13. Interferencia de cauce y pérdida de caudal ecológico en Despensa media alta, 14. Agroindustria en Candela baja, 15. Movimientos en masa en Larga del Salado media, 16. Escombros en Larga del Salado media alta, 17. Ganadería y falta de cobertura en Larga de Yarumalito baja, 18. Ganadería en Sorbetana media, 19. Obstrucción de corriente y minería de lecho en Doña María media, 20. Viviendas y descargas directas en Larga de la verde media baja (Las Camelias)
