**CONSULTORÍA PARA EL MONITOREO DEL RECURSO HÍDRICO,
RECURSO SUELO-BOSQUE, EN EL CORREGIMIENTO DE SAN
ANTONIO DE PRADO DEL MUNICIPIO DE MEDELLÍN**

PROYECTO DE PLANEACIÓN Y PRESUPUESTO PARTICIPATIVO, 2006-2007

INFORME FINAL

CONTRATO No. 460002816 -2007

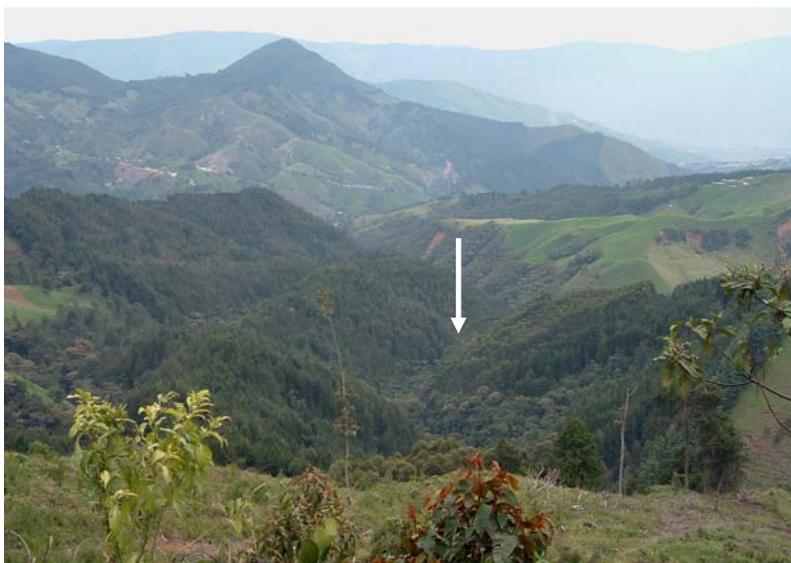
Foto 6 Sector de la parte media de la microcuenca La Larga (Yarumalito), con retiros en buen estado. La flecha señala el cauce principal

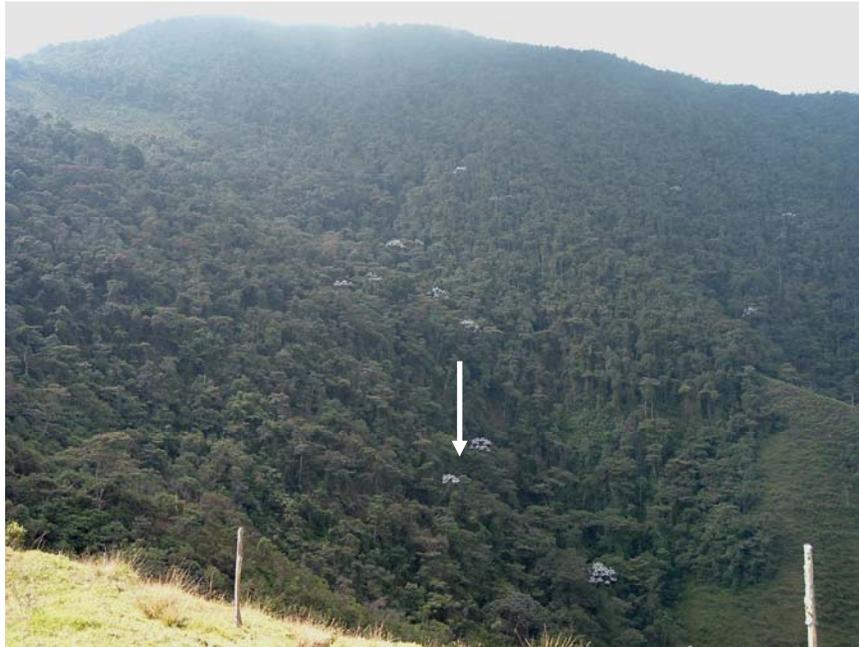
Foto 7 Parte alta de la microcuenca La Despensa. La flecha señala el sitio aproximado de muestreo de aguas

La Despensa alta muestra una leve desmejora en coliformes totales, pero permanece completamente limpia en cuanto a fecales. La desmejora en totales se puede explicar por un hecho fortuito, pues esta zona es quizá la mejor conservada del grupo analizado y carece de alguna intervención antrópica (ver foto 7).

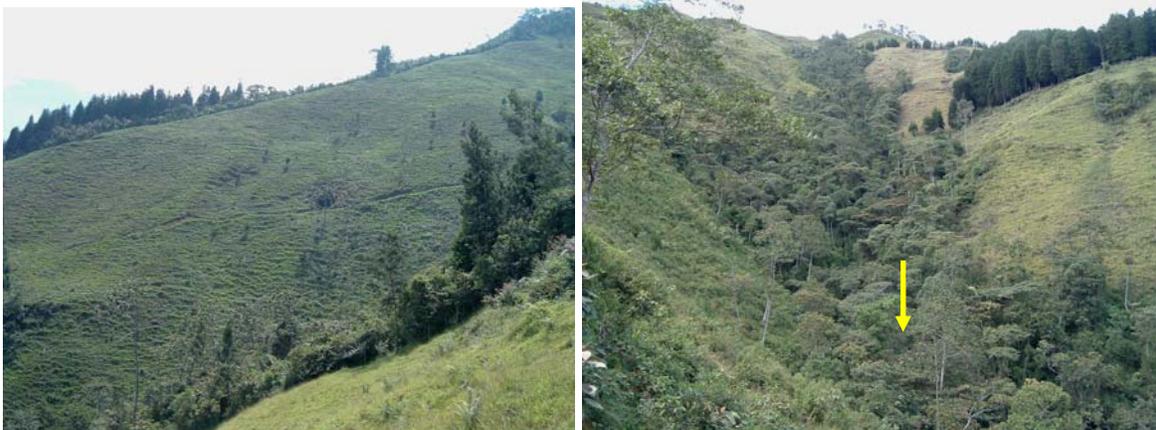
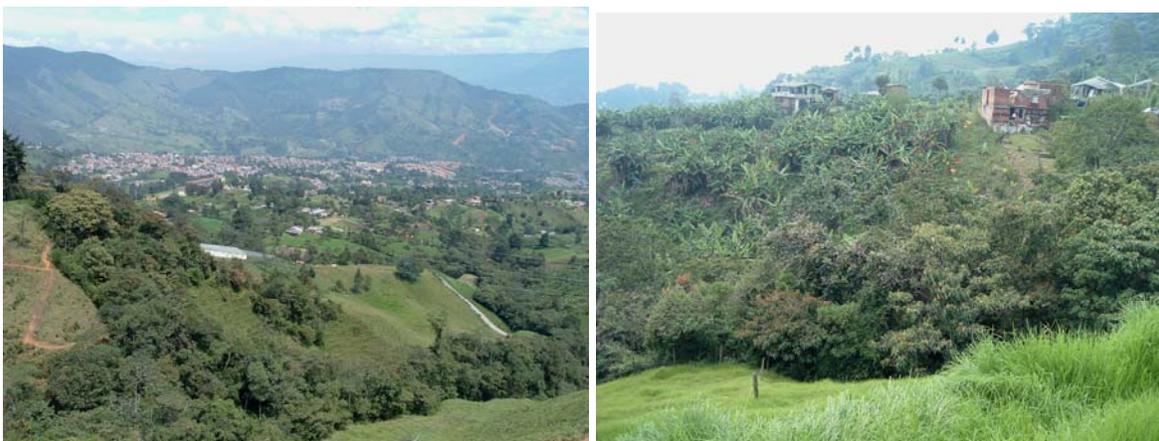
Fotos 17 y 18 Parte alta de la microcuenca La Limona. A. Hasta hace 4 años destinada a plantaciones forestales, B. Detalle de los retiros con bosques nativos, rodeados de potreros en pasto nativo. La flecha señala el sitio aproximado de monitoreo en la parte alta

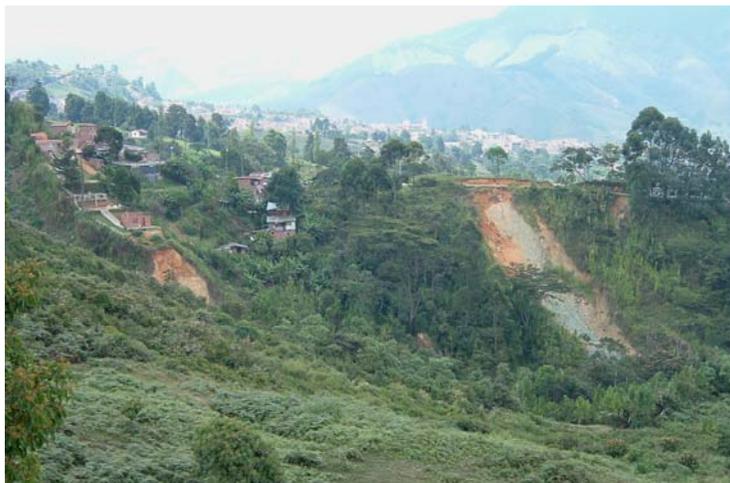
Fotos 19 a 21 Parte media de la microcuenca La Limona. a. parte media –alta con retiros bien conservados rodeados de potreros con pasto nativo, b. parte media, zona de potreros y cultivos, c. parte media zona de potreros y rastrojos, con derrumbes

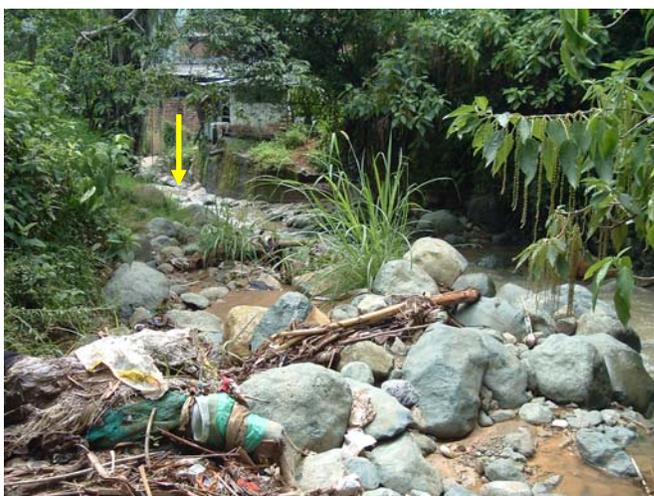
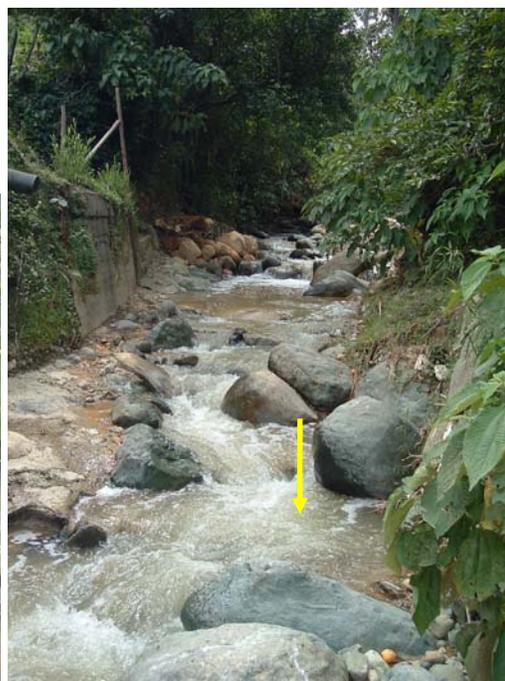
Fotos 22 y 23 Parte baja de la microcuenca La Limona. Se observan invasiones de retiro y basuras. La flecha señala el sitio aproximado de monitoreo en la parte baja.

La parte media de esta quebrada, en cambio desmejoró notablemente, siendo uno de los cambios más desafortunados encontrados (ver tabla 11). Este sector presentaba vida relativamente abundante hasta hace 2 o 3 años (peces, cangrejos y otros), pero se empezó a notar un deterioro y la ausencia de vida de este tipo hace un año con el muestro anterior, detectándose como una de las principales causas los vertimientos directos de algunos sectores de barrios pequeños que carecen de saneamiento básico y descargas parciales de algunas urbanizaciones nuevas. En este segundo muestreo se pudo constatar que las condiciones habían empeorado, no pudo encontrarse vida como peces o cangrejos y la permanencia de algunas descargas de urbanizaciones, contra la normatividad vigente. La situación permanece igual en la parte baja (ver fotos 19 a 23).

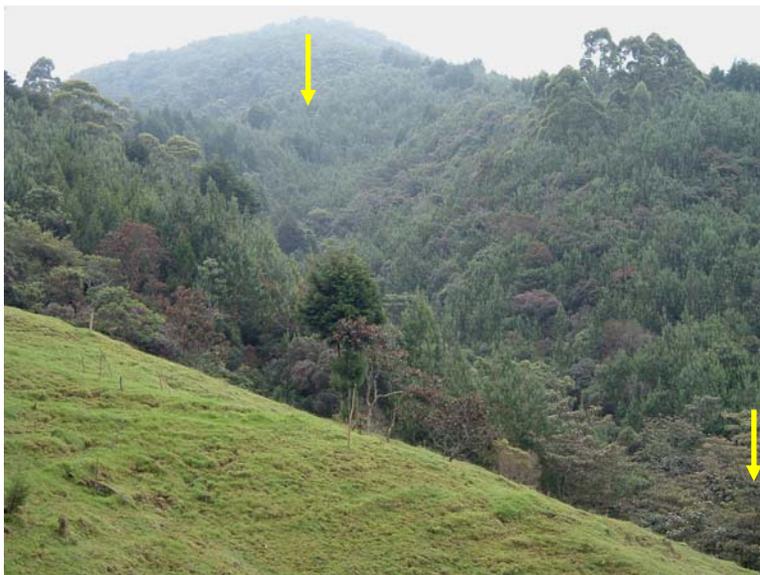
Foto 24 Parte alta de la microcuenca La Sorbetana. Se observa sus retiros en bosques riparios rodeados de plantaciones forestales. La flecha señala el sitio aproximado de monitoreo en la parte alta y media.

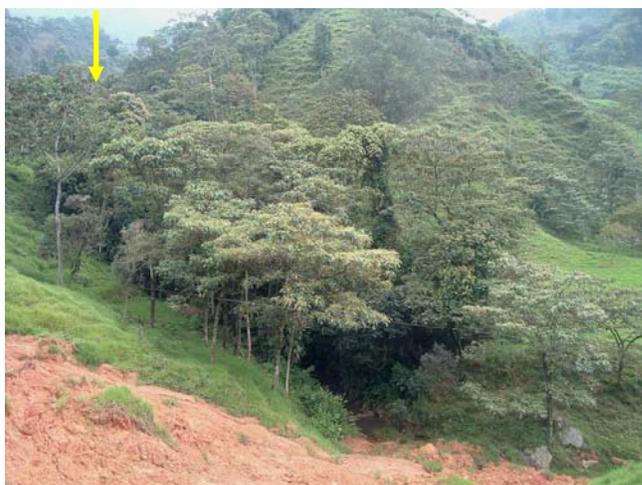
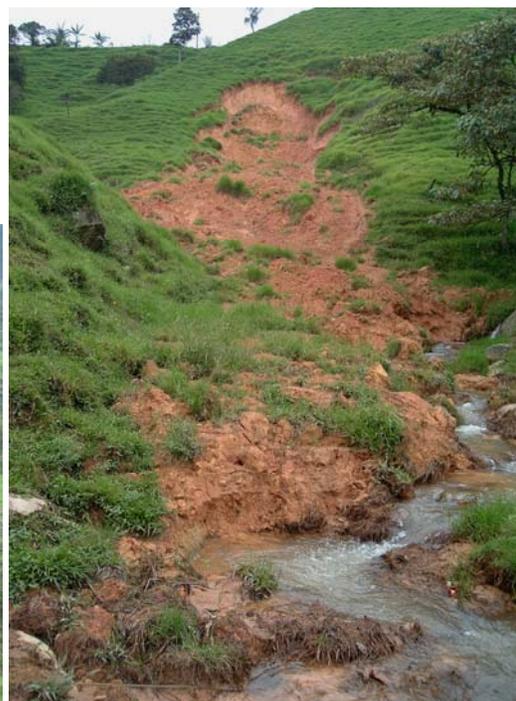
Fotos 25 y 26 Parte media de La Sorbetana. Se observa sus retiros en bosques riparios rodeados de potreros que impactan el agua por la erosión causada. La flecha señala el sitio aproximado de monitoreo en la parte media.

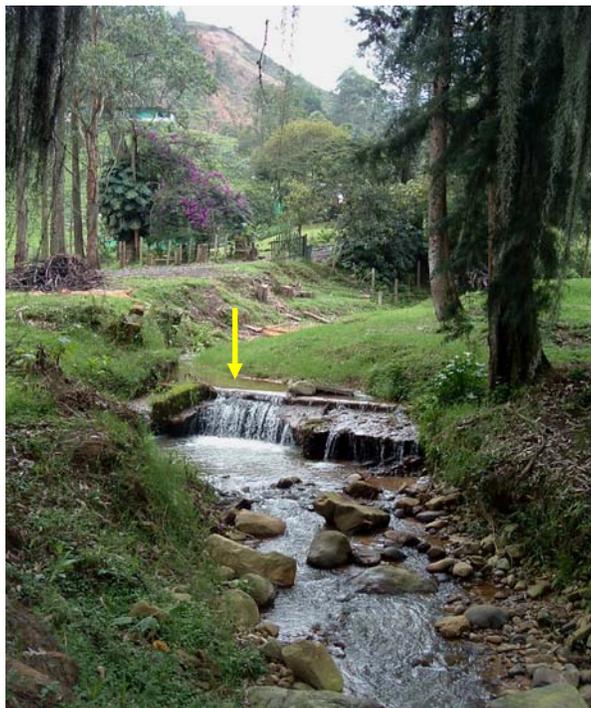
Foto 27 Parte baja de La Sorbetana. Se observa al fondo la zona minera de extracción de arenas con lavado de subsuelo. La flecha señala el sitio aproximado de monitoreo en la parte baja.

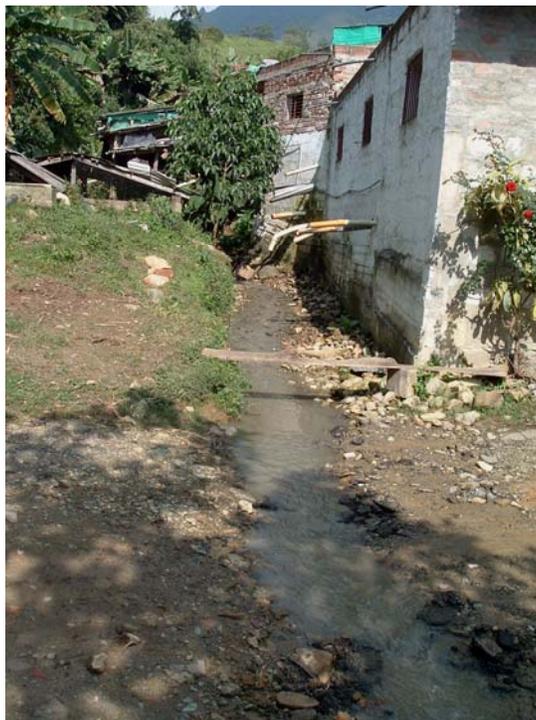
Es una microcuenca predominantemente rural. Se ubica en la parte central de la vereda La Verde. Sus retiros están muy intervenidos por actividades pecuarias, en ganadería en ladera sobre pastos nativos y en menor proporción pastos manejados, principalmente en la parte alta y media. En la parte media recibe descargas directas de aguas residuales de viviendas y marraneras en gran cantidad lo cual afecta drásticamente la calidad del agua. EPM y el municipio no han dado el visto bueno a la construcción de un pequeño alcantarillado, argumentando que “no es rentable económicamente” (información de la presidenta de la JAC), sin embargo podría ser factible la construcción del alcantarillado que no se conecte a la red de EPM, si no a una pequeña planta de tratamiento local, un poco mas abajo. El PAAL contempla este tipo de soluciones locales para el caso de varios sitios (focos de poblamiento) en algunas veredas del corregimiento, con los proyectos ARA-1 “Acompañamiento y apoyo a procesos de construcción y manejo de sistemas de tratamiento de aguas residuales asociados a acueductos comunitarios”, así como el AMR-2 “Construcción de biodigestores asociados a establos y porquerizas” (ver foto 28)

Foto 28 Sector de la parte media de La Pedrera o Larga, en La Verde, con recepción directa de aguas servidas de viviendas y marraneras.

La parte baja conserva retiros entre 5 y 10 metros en rastrojos. Esta microcuenca puede recuperar su calidad ambiental general y mejorar ostensiblemente la calidad de sus aguas mediante el establecimiento de un sistema de saneamiento básico para el grupo de viviendas que se encuentran junto al sitio de monitoreo de la parte media. Esta solución se ve fácil técnicamente, debido a la concentración de las viviendas que permite un alcantarillado asociado con una pequeña planta de tratamiento un poco mas abajo (para unas 20 – 30 viviendas).

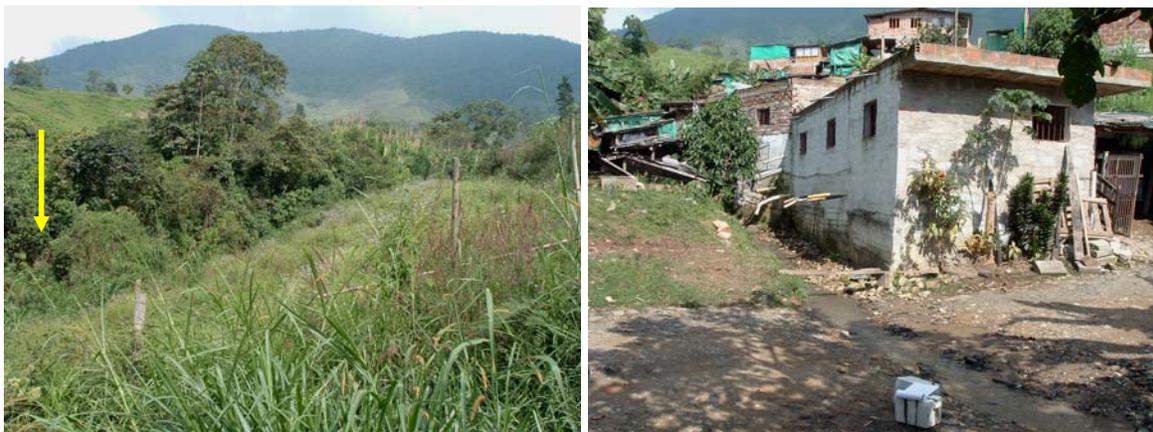
Fotos 31 y 32 Parte media de La Pedrera o Larga en La Verde. La flecha señala el sitio aproximado de monitoreo en la parte media. Y 40 metros mas abajo se presenta el núcleo de viviendas y marraneras que aparece en la foto derecha.

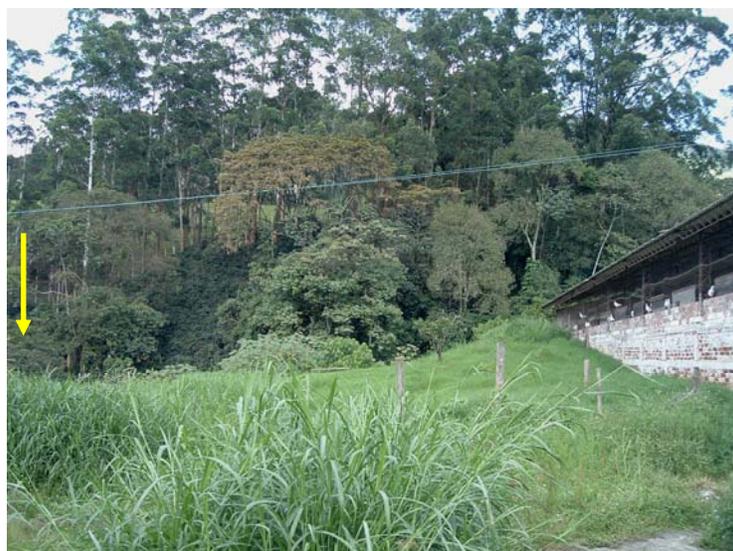
Foto 33 Parte baja de La Pedrera o Larga en La Verde. junto a la granja avícola, obsérvese el buen estado de los retiros.

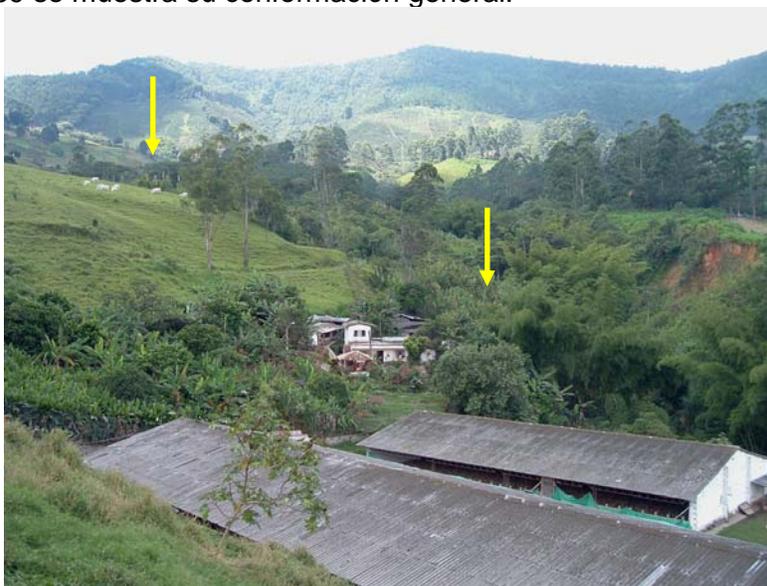
Foto 34 Vista general de La Zulia (parte media y alta). La flecha señala el sitio aproximado de monitoreo en la parte alta y media.

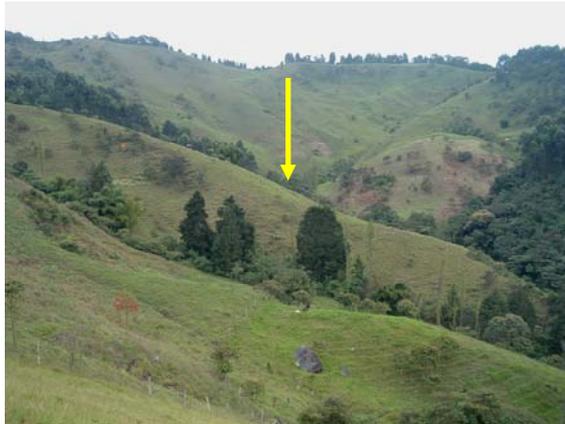
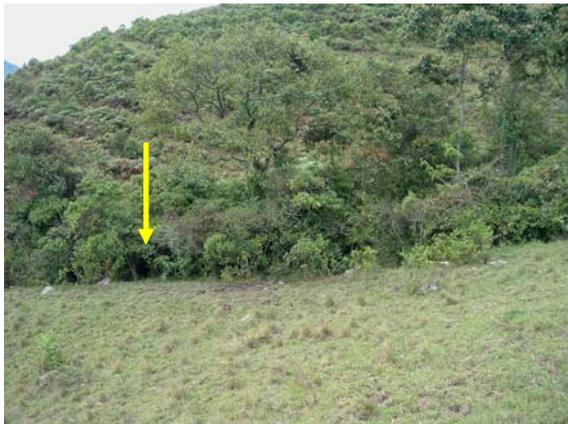
Fotos 35 y 36 Parte alta de La Zulia. Obsérvese la fuerte intervención de sus retiros y el mal uso del suelo en la parte alta de la cuenca. La flecha señala el sitio aproximado de monitoreo en la parte alta.

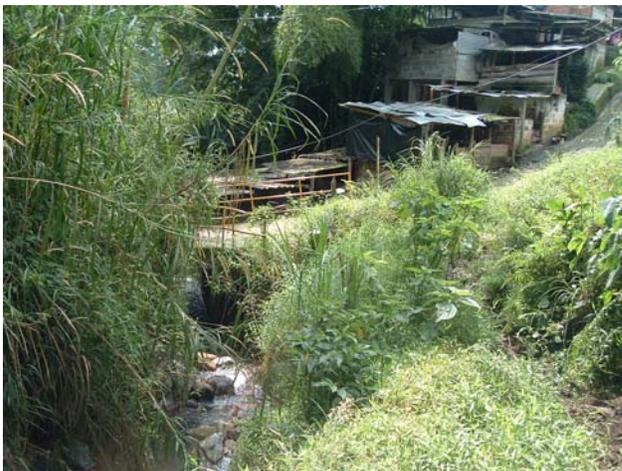
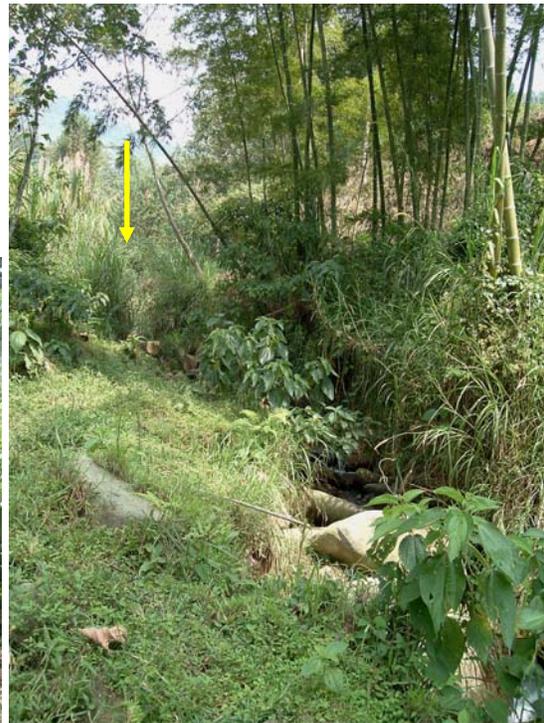
Fotos 37 y 38 Parte media de La Zulia. Obsérvese la fuerte intervención de sus retiros con porquerizas. La flecha señala el sitio aproximado de monitoreo en la parte media.

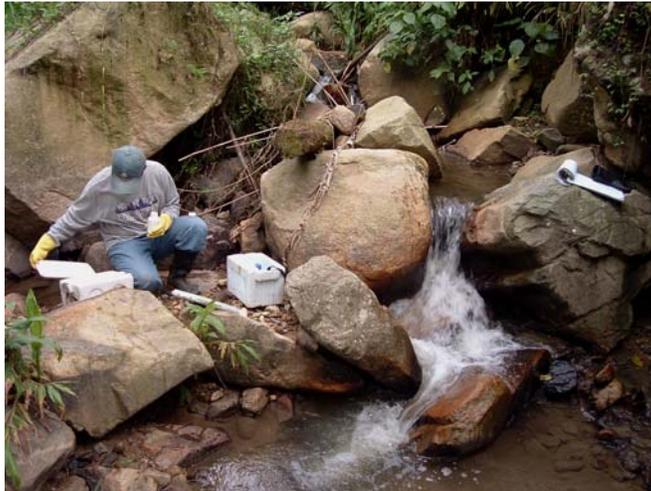
En la parte media empiezan a presentarse vertimientos por casa y porquerizas, lo cual baja la calidad del agua, sin embargo la alta rugosidad y pendiente (foto 39) hace que los procesos de autodepuración contrarresten en parte los efectos de los vertimientos; sin embargo en la parte baja ya ha acumulado muchas descargas y además recibe una alta cantidad de nuevas que hacen rebasar el punto de resiliencia, terminando en su parte baja como una quebrada muy contaminada y además profundamente intervenida en sus retiros (ver fotos 42 y 43)

Foto 39 Parte alta de La Isabela. Obsérvese la alta rugosidad, que facilita el aireamiento y autodepuración.

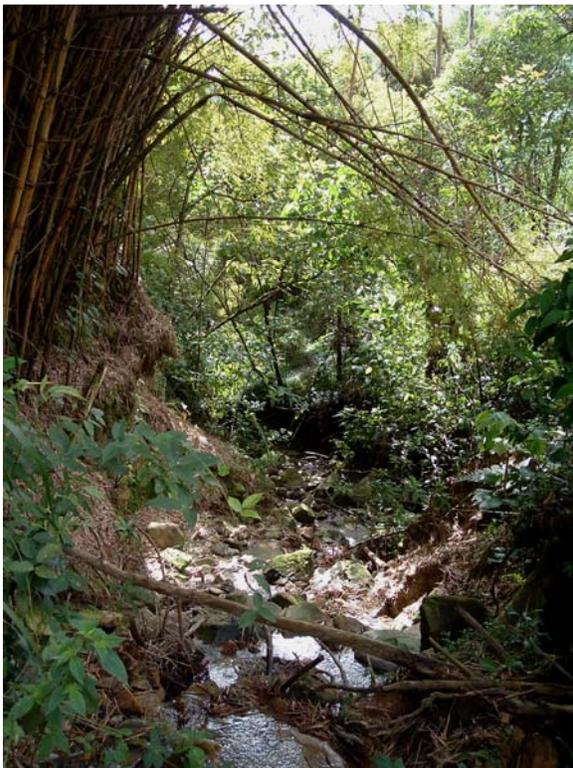
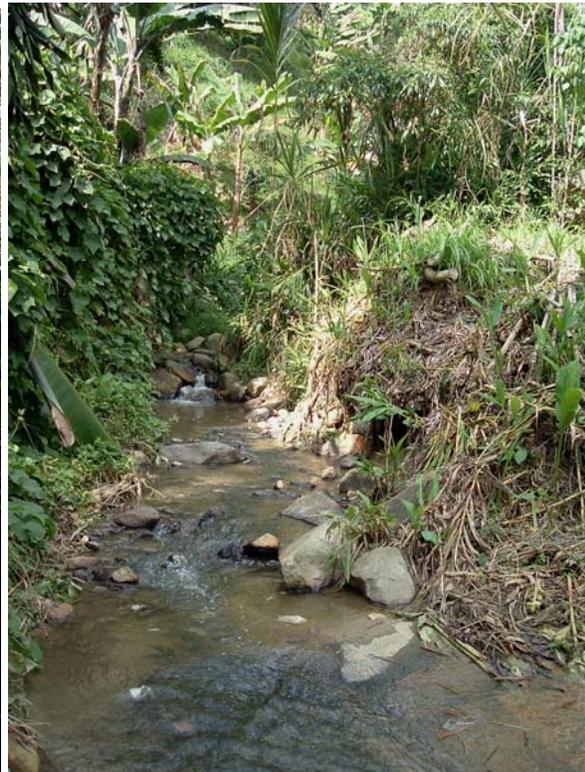
Fotos 40 y 41 Parte alta y media de La Isabela. Obsérvese los buenos retiros en la parte alta y su condición aceptable en la media, con mezcla de rastrojos y cultivos perennes.

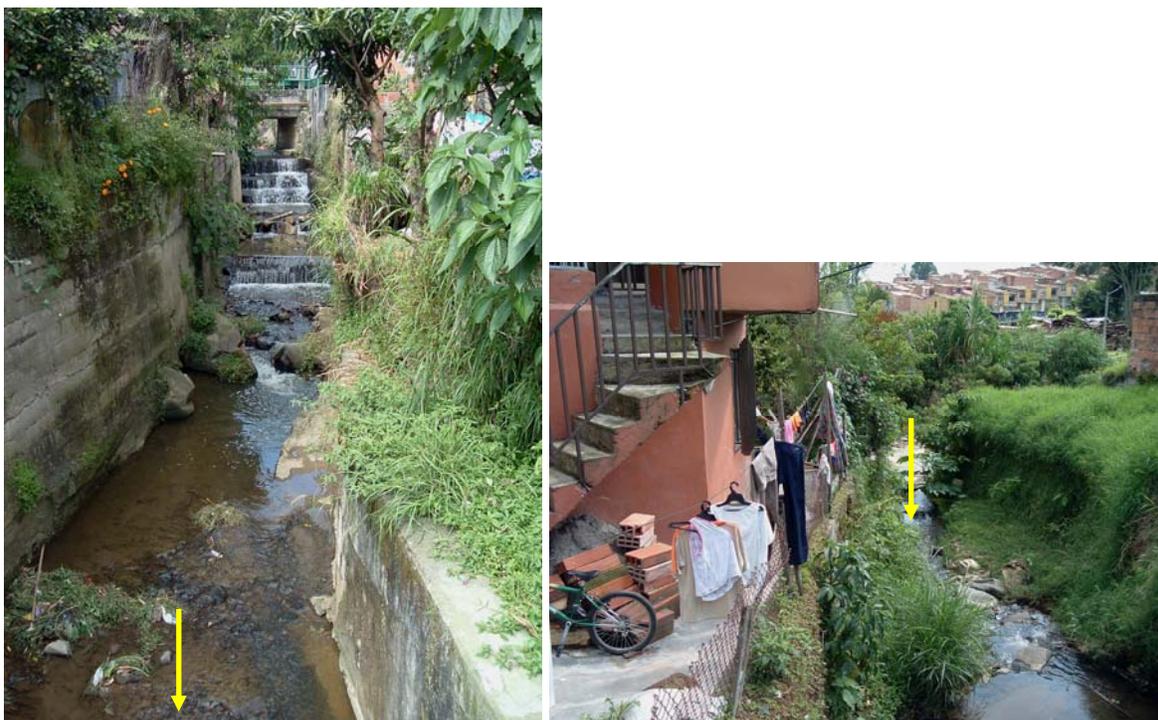
Las partes alta y media son susceptibles de mejoramiento ambiental relativamente fácil, pero su parte baja, particularmente su trayecto final de cerca de 100 metros ya es irrecuperable ambientalmente, aunque es posible mejorarlo desde el punto de vista del paisajismo.

Fotos 42 y 43 Parte baja de La Isabela. Los retiros están invadidos por viviendas y el cauce se encuentra canalizado en su mayor parte. Las flechas señalan el sitio aproximado del muestreo en la parte baja

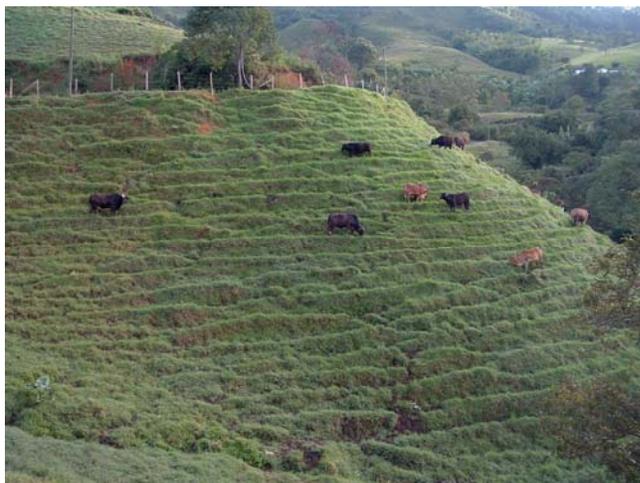
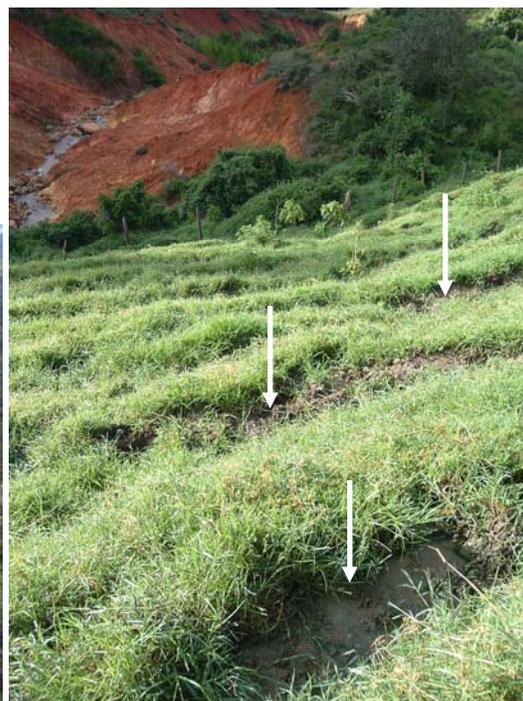
Al igual que La Pedrera y La Zulia, esta microcuenca presenta una elevada intervención de los retiros en su parte alta, que se encuentran dedicados a ganadería extensiva. En su zona media una parte de los retiros están igualmente invadidos por la misma actividad, pero su espacio físico general sufre con más rigor los procesos de contaminación asociados a fenómenos de erosión de varios tipos (laminar, reptaciones, pistan pata de vaca, surquillos, deslizamientos, derrumbes) asociados a la ganadería intensiva en ladera, algunas veces con riego de excretas provenientes de porquerizas y establos. La parte alta sufre menos los fenómenos de movimientos en masa debido a que la ganadería es extensiva y no se hace riego de excretas, lo cual hace que el suelo no permanezca saturado de humedad y algunas veces encharcado, tal como se aprecia en la foto 45.

Fotos 44 y 45 Fenómenos de erosión acelerada por la actividad ganadera de pastoreo en laderas, sobre potreros con riego de excretas. Véase los fenómenos de surquillos, derrumbes y principalmente pista pata de vaca, cuyas terracetas acumulan agua (foto derecha), permaneciendo encharcado el suelo, máxime cuando se realiza el riego, lo cual estimula los derrumbes

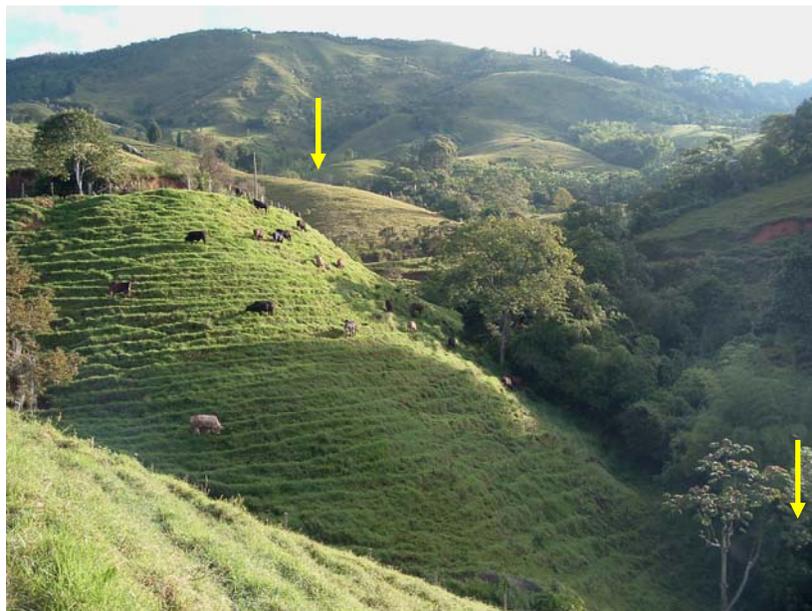
Foto 46 Parte alta y media de La Popala. La parte alta carece de retiros y se encuentra en ganadería a libre pastoreo, la media conserva algunos retiros, pero la actividad de pastoreo sobre pastos manejados con riego de excretas generan contaminación y fuerte erosión. Las flechas señalan los sitios aproximados del muestreo en la parte alta y media

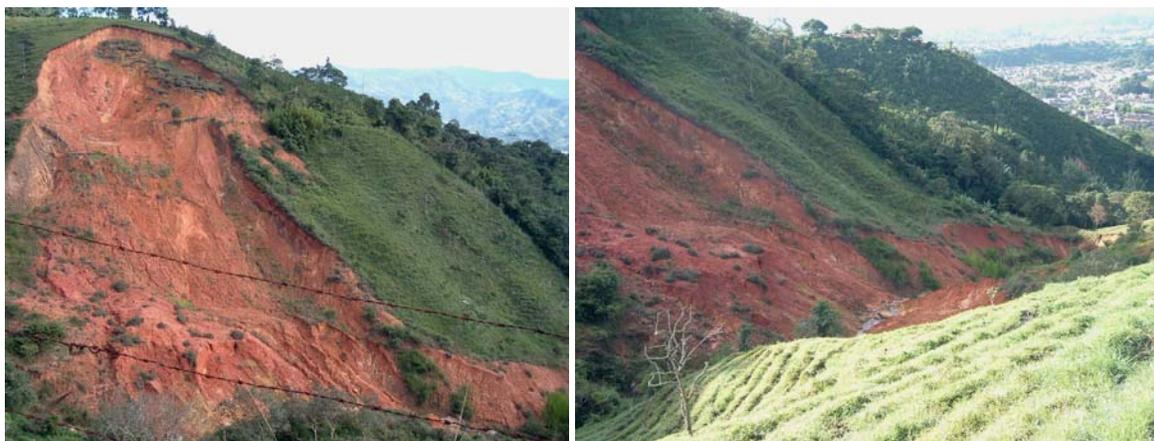
Las aguas de esta quebrada no son utilizadas por acueductos comunitarios, aunque sirven a fincas. En la parte media se presenta un movimiento en masa de gran magnitud desde hace cerca de tres años y aún permanece sin estabilizarse.

Fotos 47 y 48 Detalles de la parte media y baja de La Popala. que presentan fuerte erosión, de varios tipos.

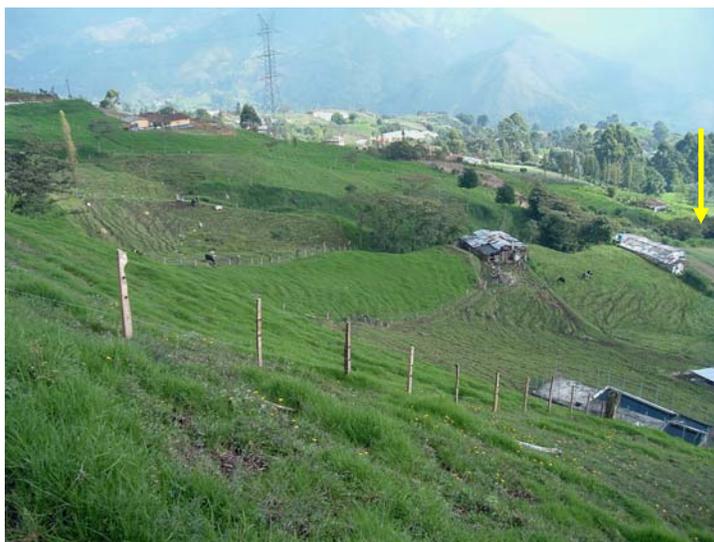
Foto 49 Parte alta La Cañadita, en la vereda Potrerito. La parte alta carece de retiros en protección, se encuentra en ganadería a libre pastoreo, sobre pastos manejados con riego de excretas que generan contaminación. La flecha señala el sitio aproximado del muestreo en la parte alta.

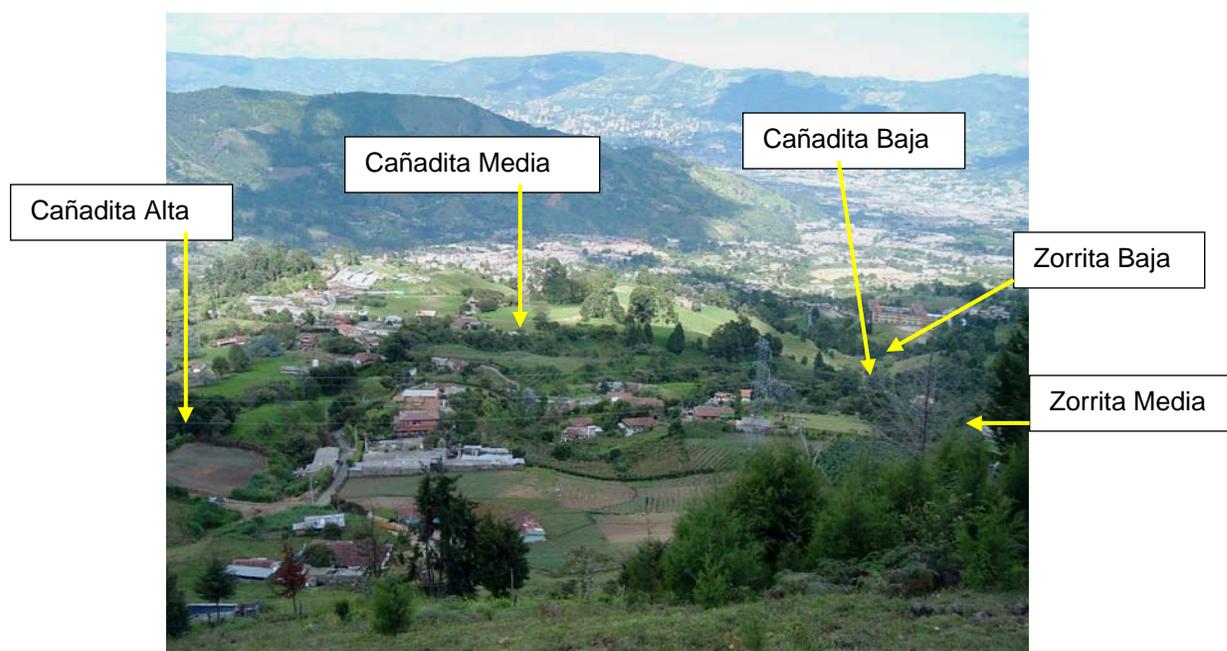
Foto 50 Parte media y baja de La Cañadita, y baja de La Zorrita.. Las flechas señalan los sitios aproximados del muestreo.

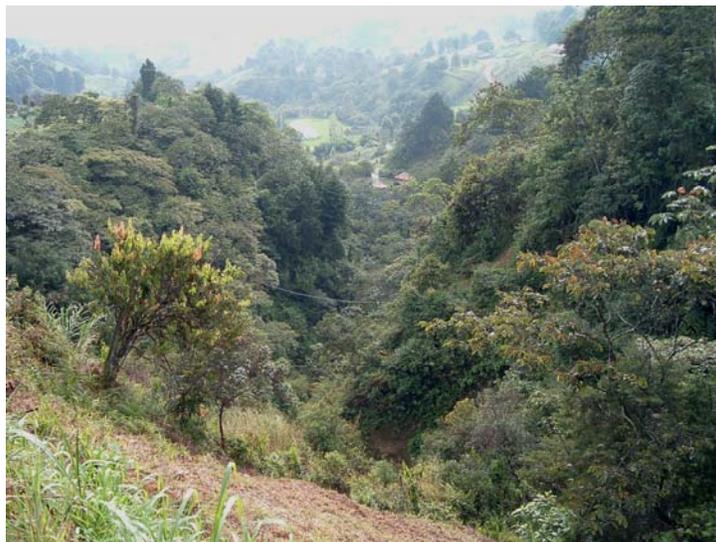
Foto 51 Parte media-alta de La Zorrita. Los retiros en esta parte se encuentran en buen estado, excepto por algunos tramos que han sido invadidos por cultivos

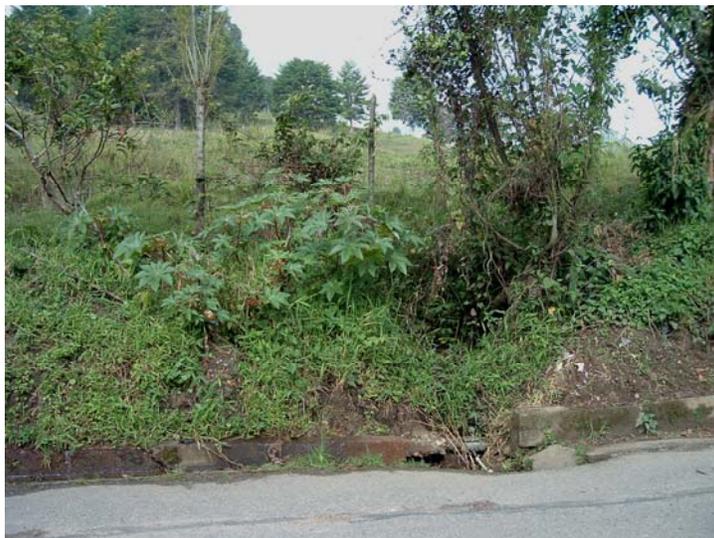
Foto 52 Parte alta de La Jacinta. El área de nacimiento y los retiros en esta parte se encuentran invadidos por potreros extensivos e infraestructura.

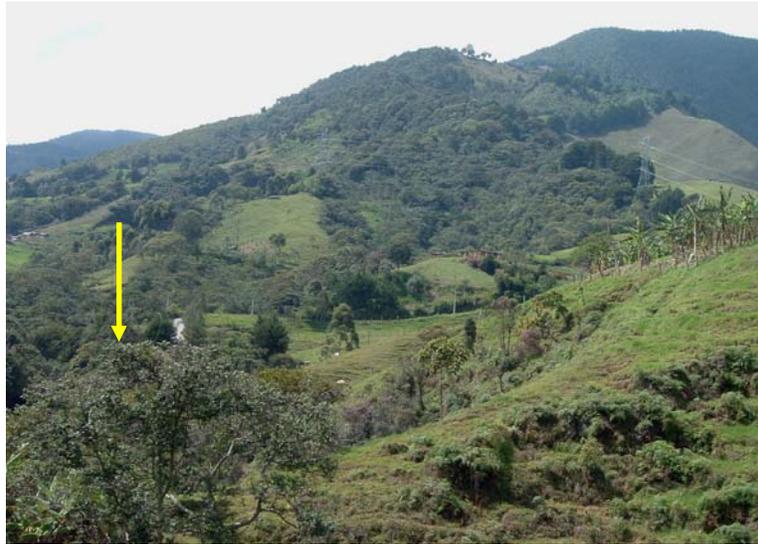
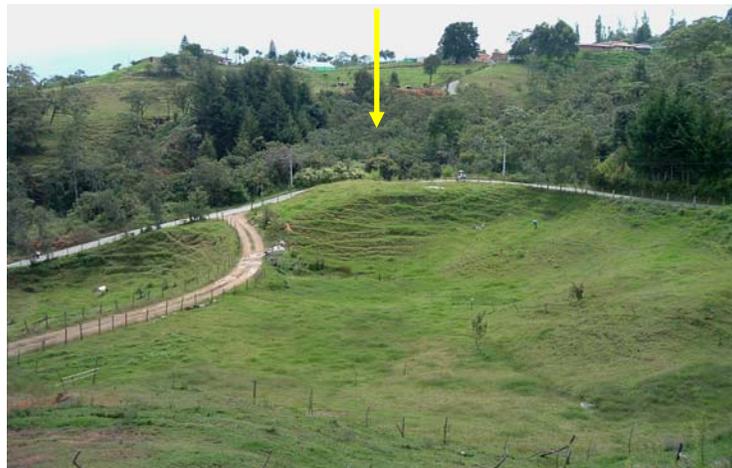
Fotos 57 y 58 Parte alta de La Macana. Presenta retiros en buen estado, en bosques y rastrojos altos. El vertido de pozos sépticos y de aguas residuales de una empresa daña su calidad desde esta parte. Las flechas señalan el sitio aproximado de muestreo.

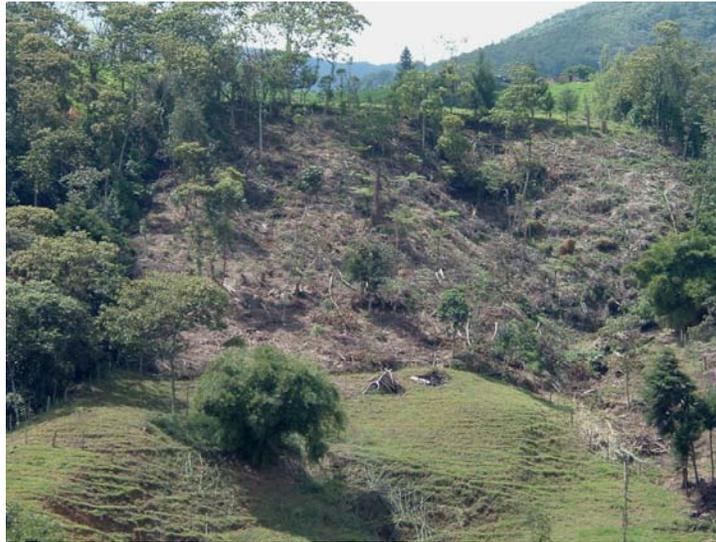
Foto 59 Parte media de La Macana. Presenta retiros en regular estado, en rastrojos altos, algunos de los cuales vienen siendo talados desde hace dos años para establecer potreros que usan riego de excretas.

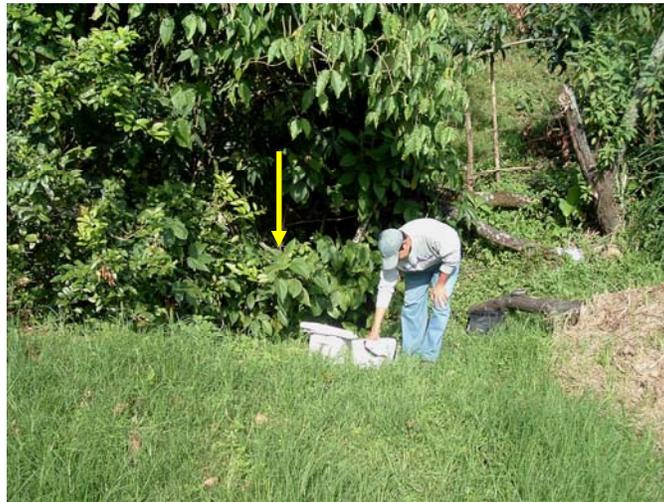
Foto 63 Parte alta de La Cabuyala. El área de nacimiento está invadida por potreros y un poco más abajo desaparece bajo construcciones, para aflorar de nuevo unos 50 metros después. La flecha señala el sitio de muestreo.

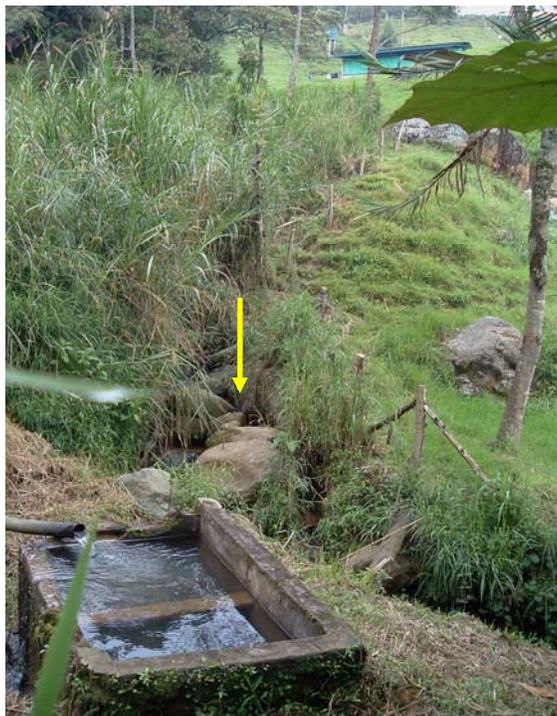
Foto 73 Parte baja de La Barro Azul. La flecha señala el sitio de muestreo. Se observan los retiros en las inmediaciones del sitio de muestreo. Presenta potreros que usan riego de excretas, aún a esta altura sigue prestando un uso para producción agropecuaria.

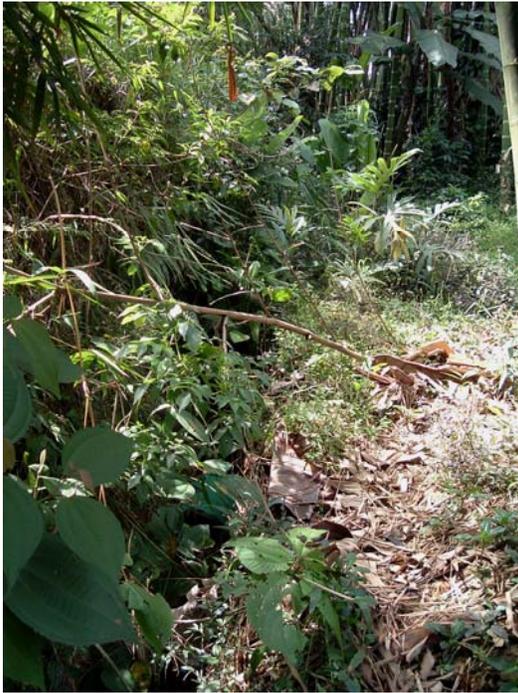
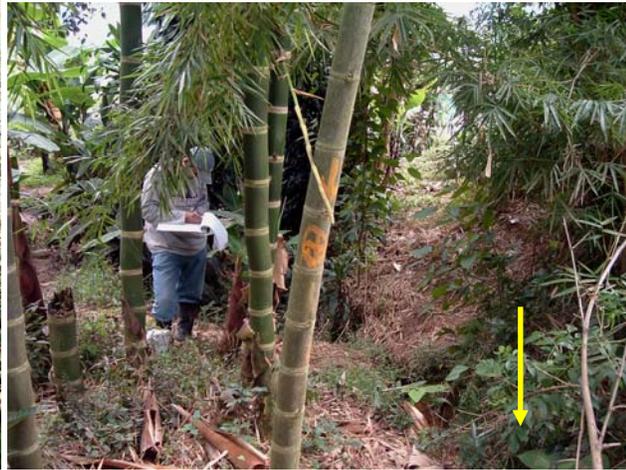
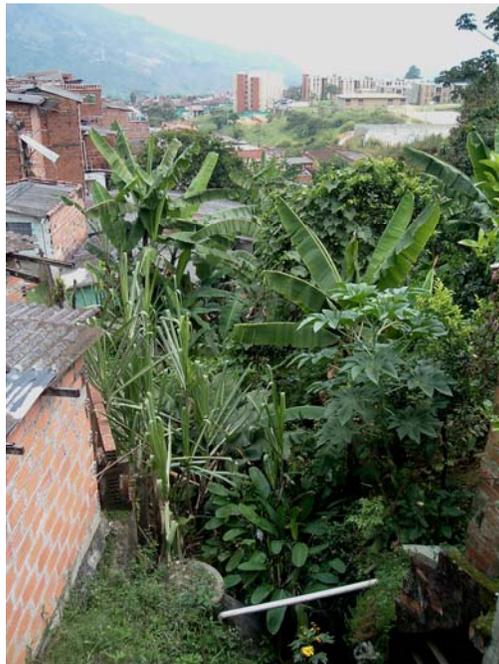
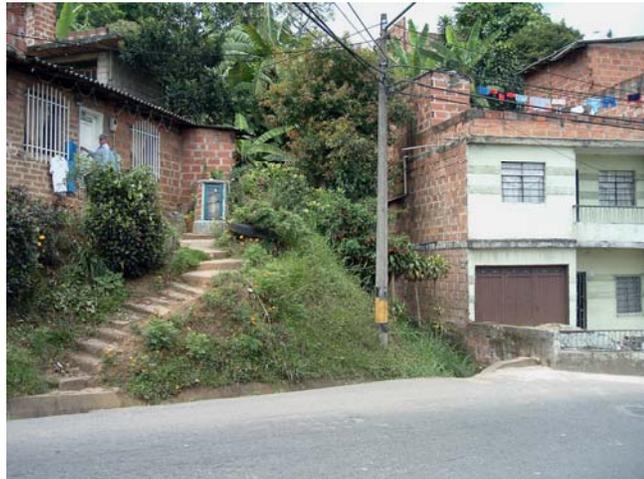
Fotos 74 a 77 Parte alta de la Q. El Buey. La flecha señala el sitio de muestreo. Se observan los retiros en las inmediaciones del sitio de muestreo. Unos metros mas abajo empieza la invasión de sus retiros con casas e infraestructura

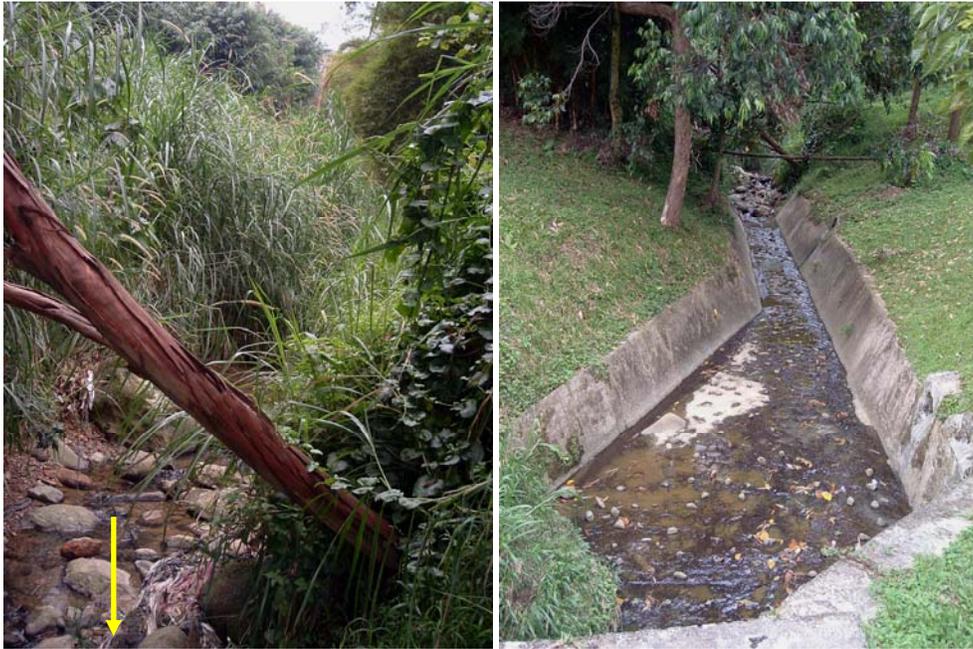
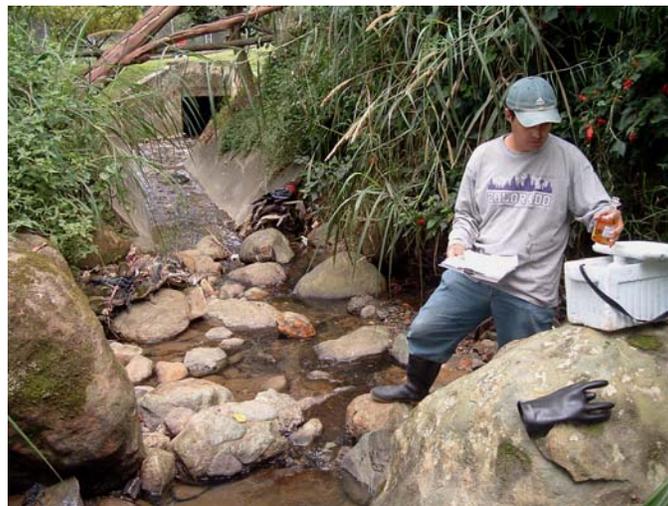
Fotos 78 a 80 Parte baja de la Q. El Buey. La flecha señala el sitio de muestreo. A partir de este punto la quebrada es canalizada

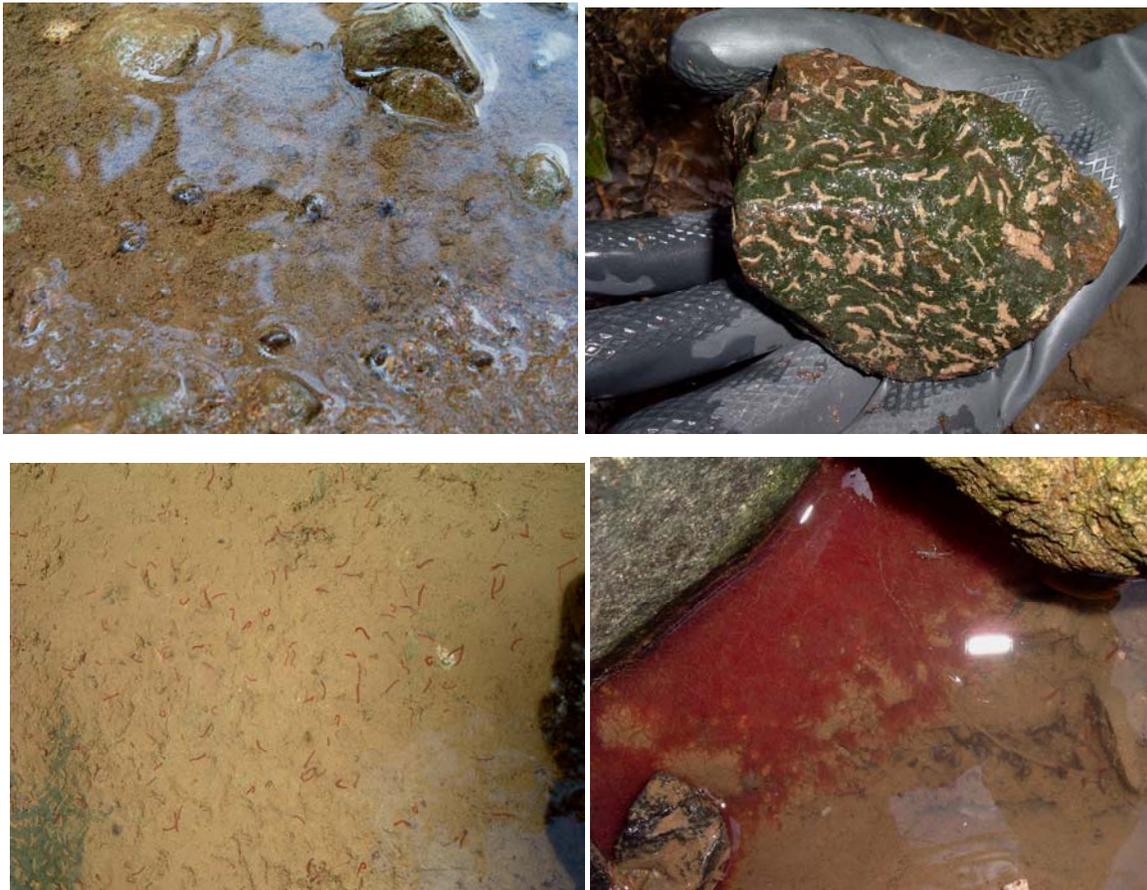
como peces, Cangrejos, órdenes y familias de artrópodos como Calamoceratidae, Ptilodactylidae, Pseudothelpusidae, Vellidae, Glossosomatidae, Hydropsychidae, Planariidae, etc. desaparecen y dan paso a Oligochaeta como Tubifex, a Dípteros como Chironomidae o Culicidae y Caracoles como Physidae. La biodiversidad disminuye notablemente y la vida abundante y diversa es substituída por otra abundante pero con pocas especies que resisten y progresan en medios altamente contaminados (Polisaprobias), como las especies que aparecen en las fotos 81 a 84 y algunas de las reportadas en el anexo 4.

Fotos 81 a 84 Algunas especies Polisaprobias, frecuentes en los sectores mas contaminados de las quebradas estudiadas (Caracol -GASTROPODA: Physidae-; DIPTERA: Chironomidae; Oligochaeta: Tubificidae)

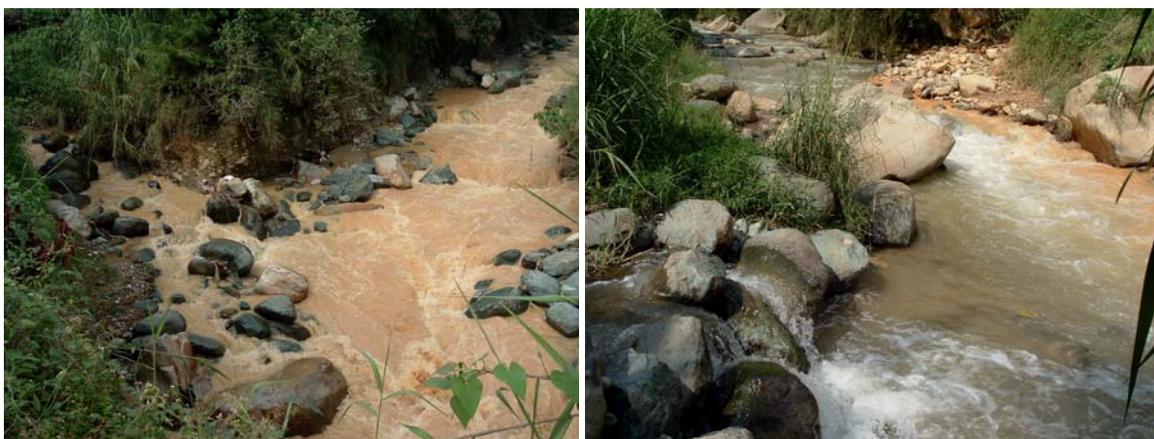
Las actividades urbanísticas y de construcción de infraestructura, son otro factor de gran importancia en la presencia de este fenómeno, principalmente en época de lluvias, aunque también se presenta en épocas secas, por mal manejo de los escombros y tierras movidas que llegan a las corrientes, en este mismo ámbito se encuentran las actividades de escombreras improvisadas, casi siempre relacionadas con retiros de quebradas, que finalmente contactan las corrientes y generando el arrastre. Las actividades mineras tanto de lecho como de lavado de arenas generan otro fuerte impacto, estacional en el tiempo, pero de gran fuerza, al punto que pueden llevar a la extinción de especies, a pesar de que sus impactos sean por algunas horas al día y algunos días a la semana.

Fotos 85 y 86 Carga de sedimentos minerales en La desembocadura de La Limona y en la desembocadura de La Popala sobre La Doña María, por actividades mineras, construcción de urbanizaciones y derrumbes aguas arriba
