**CONSULTORÍA PARA EL MONITOREO DEL RECURSO HÍDRICO,
RECURSO SUELO-BOSQUE, EN EL CORREGIMIENTO DE SAN
ANTONIO DE PRADO DEL MUNICIPIO DE MEDELLÍN**

PROYECTO DE PLANEACIÓN Y PRESUPUESTO PARTICIPATIVO, 2006-2007

INFORME FINAL

CONTRATO No. 460002816 -2007

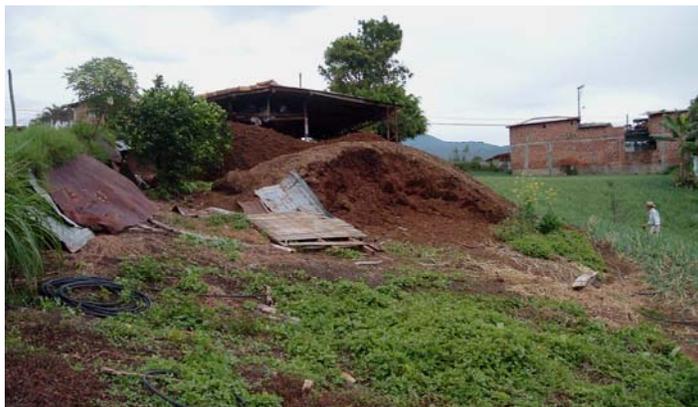
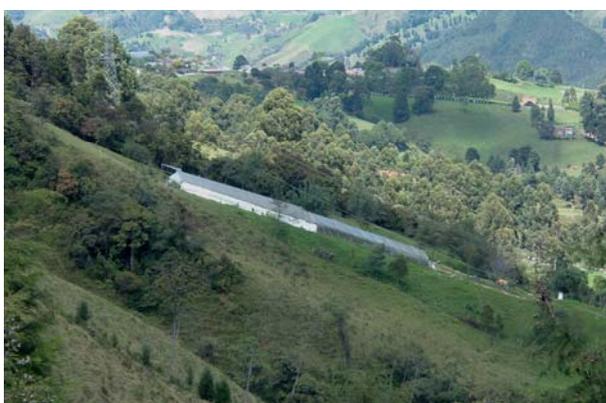
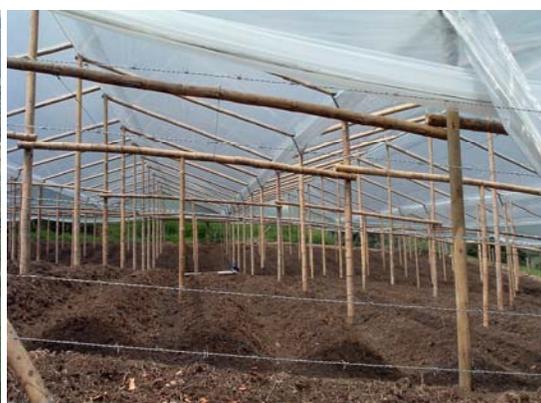
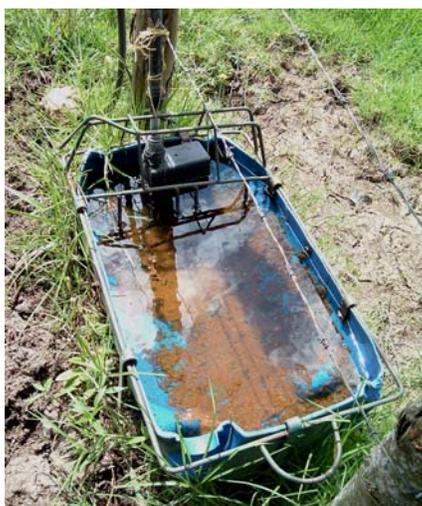
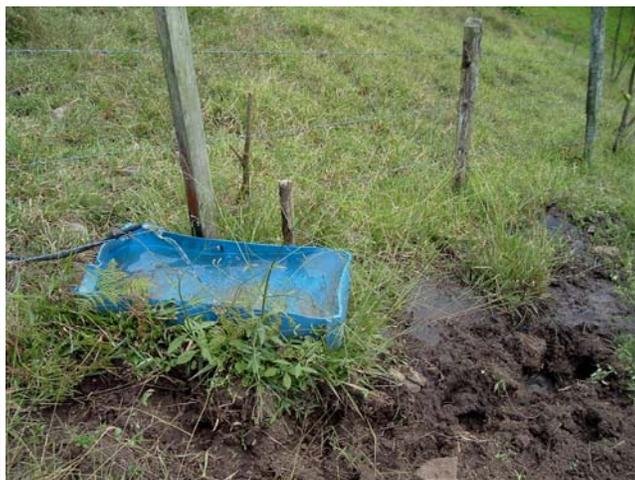
Foto 87 a 91 Algunas tecnologías apropiadas implementadas por campesinos de Prado: a. Compostaje de estiércoles de Cerdos y vacas, para uso en huertas en Potrerito; b y c. Invernaderos, tecnología que es muy conservacionista del suelo en cuanto a control de erosión, usados en casi todas las veredas; d. Bebederos de cierre para ganado, este sistema no desperdicia el agua y promueve un alto control de la erosión física y los encharcamientos en potreros, comparados con los tradicionales que se observan en la foto e, los cuales no sólo desperdician el agua, si no que promueven la erosión laminar, reptaciones y aún derrumbes.

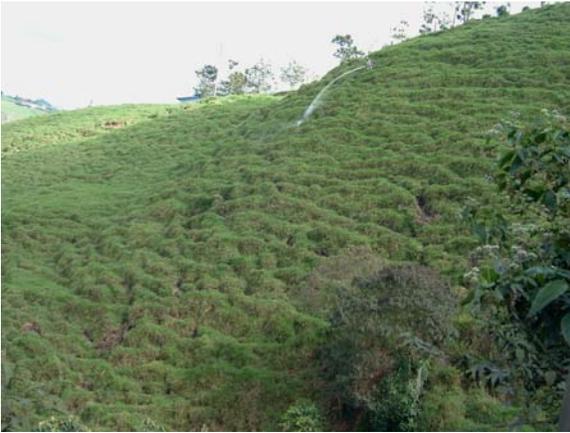
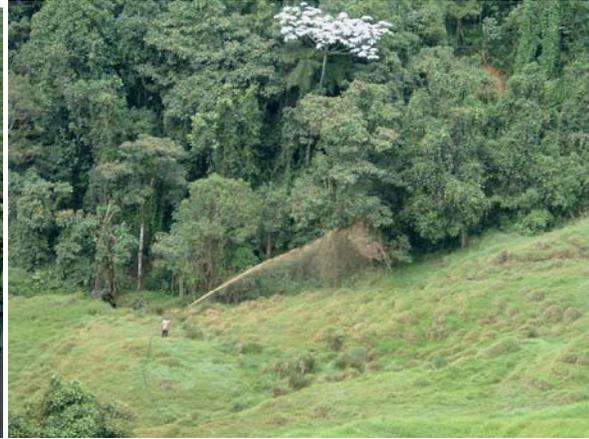
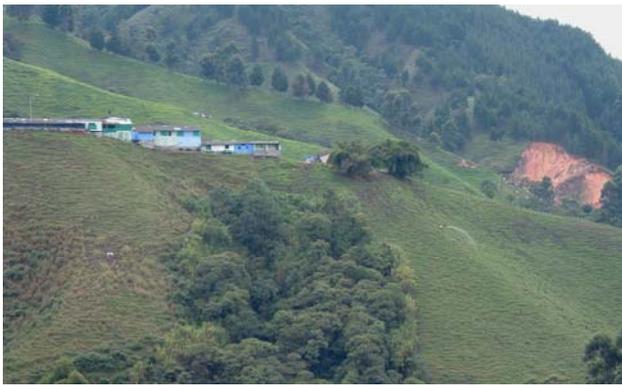
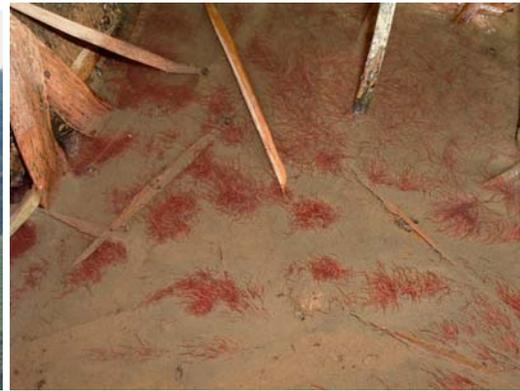
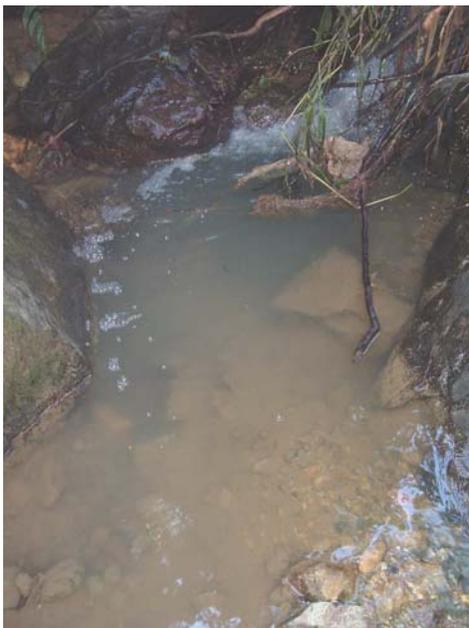
Fotos 92 a 97 Riego de excretas en potreros en altas pendientes. Estas actividades están asociadas a la producción porcícola. El riego de excretas, junto con el vertido de aguas residuales provenientes de establos, lavado de piaras, lavado en plantas procesadoras de leche y de plantas de mataderos de aves y cerdos, afectan seriamente las corrientes cercanas. En las fotos riego de excretas en El Salado, Yarumalito y Astilleros. Mas abajo consecuencias sobre el agua: proliferación oligochaetas (Tubifex), de malos olores, turbidez.

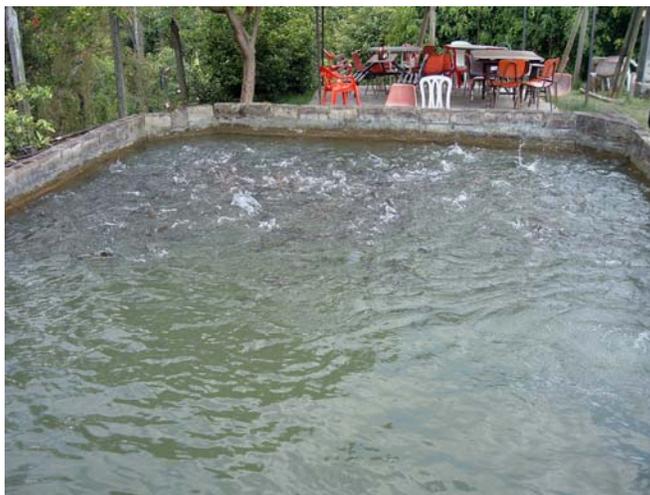
Foto 98 Truchereras. Actividad que no integra dentro de sus procesos productivos el control al escape de alevinos, ni la descontaminación parcial del agua antes del vertido al cauce.

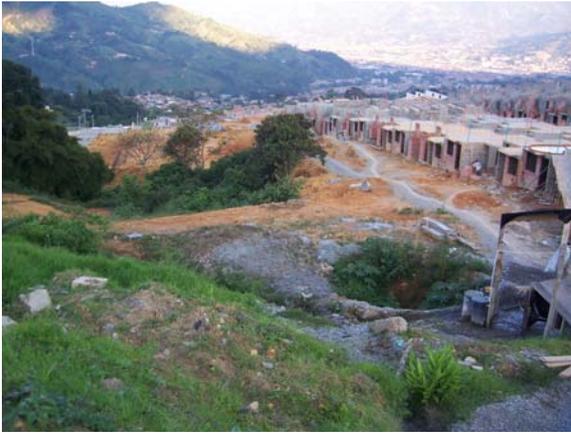
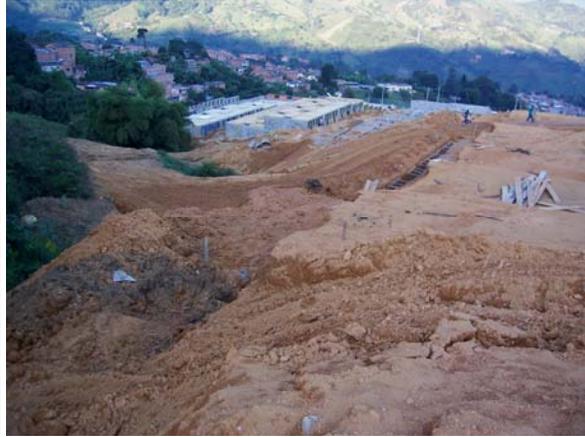
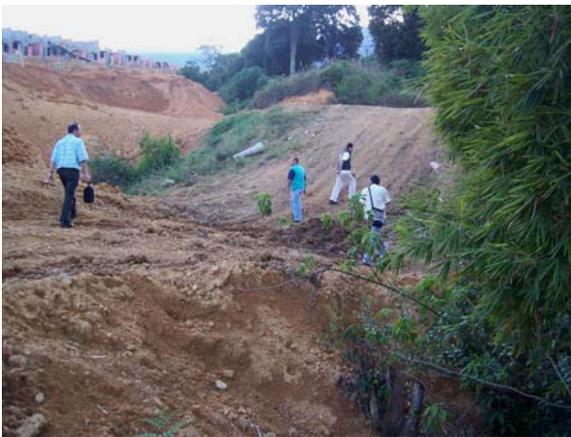
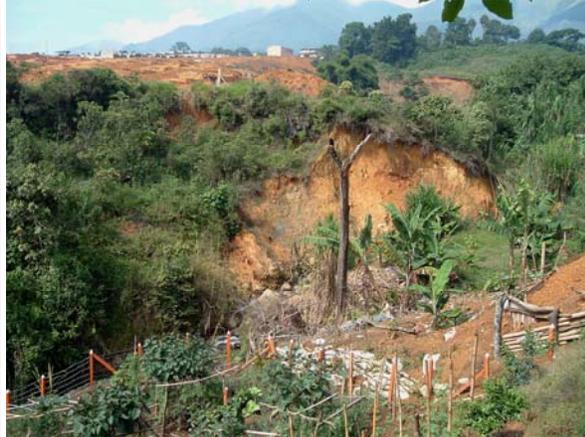
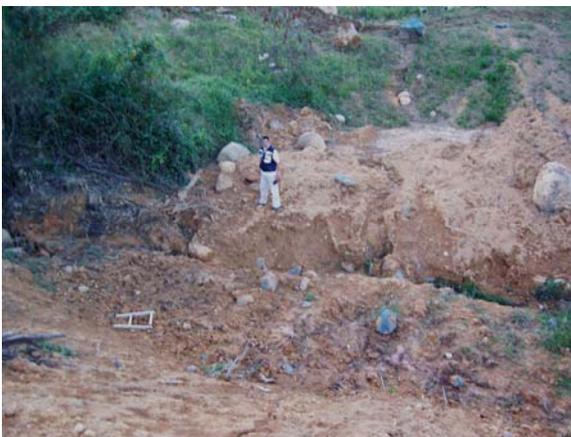
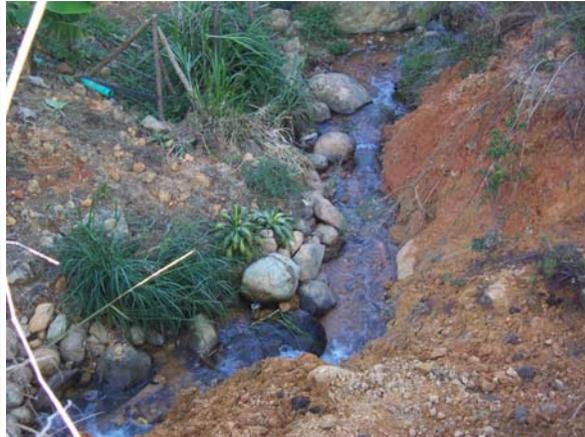
Fotos 99 a 104 Destrucción de cauces, Intervenciones y contaminación con sedimentos por el arrastre de materiales en actividades de construcción de urbanizaciones. En las fotos impactos por contaminación y taponamiento parcial de corrientes en Vergel Sur, debido a la construcción de una urbanización (fotos cortesía de Francisco Betancur)

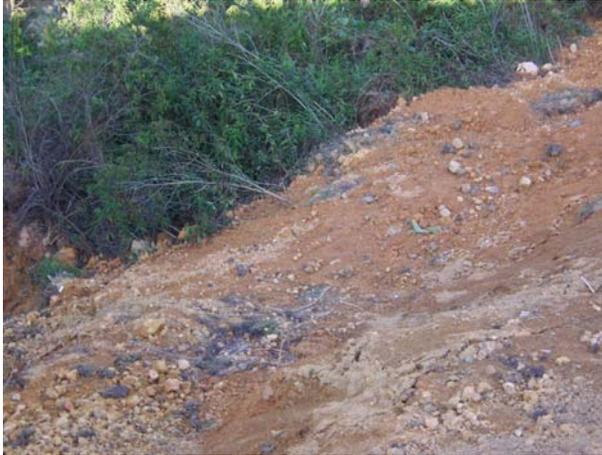
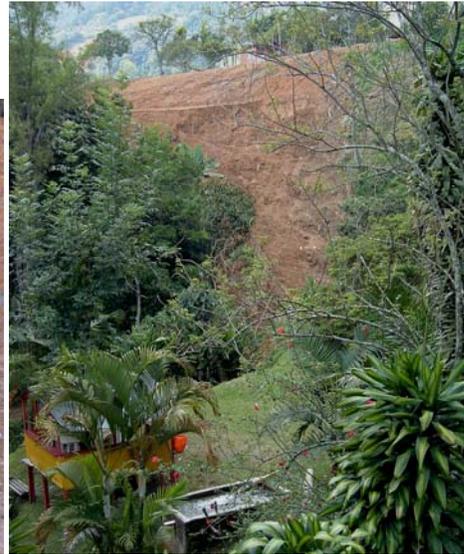
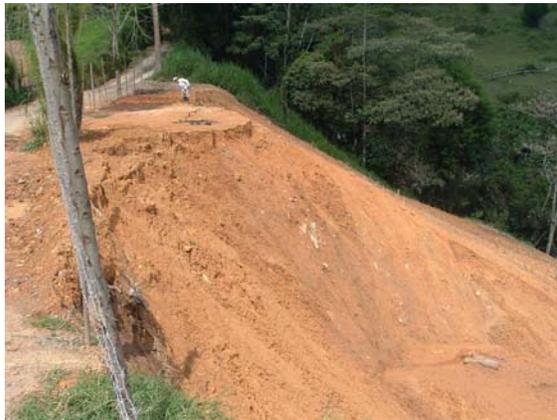
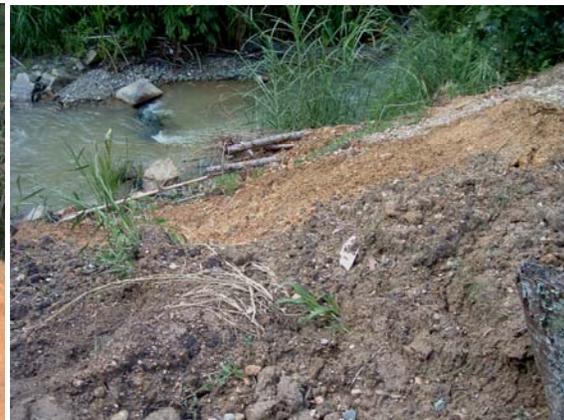
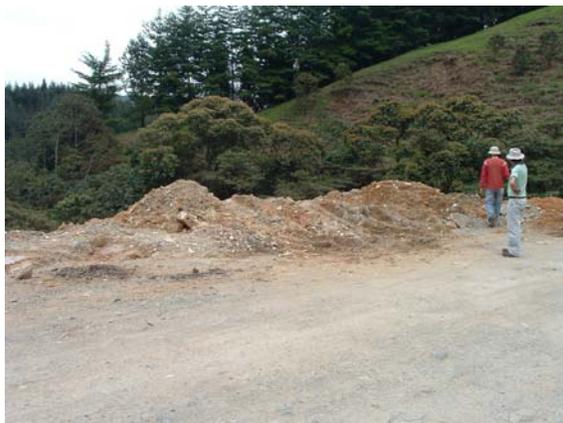
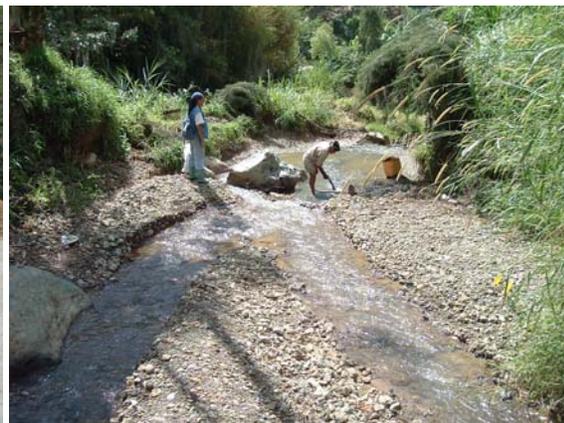
Fotos 105 a 110 Escombreras improvisadas en retiros de La Limona, La Cabuyala, La Doña María, La Larga, que finalmente aportan sólidos a las corrientes, contaminando y poniendo en riesgo viviendas aguas abajo. Y minería de lecho en la Despensa.

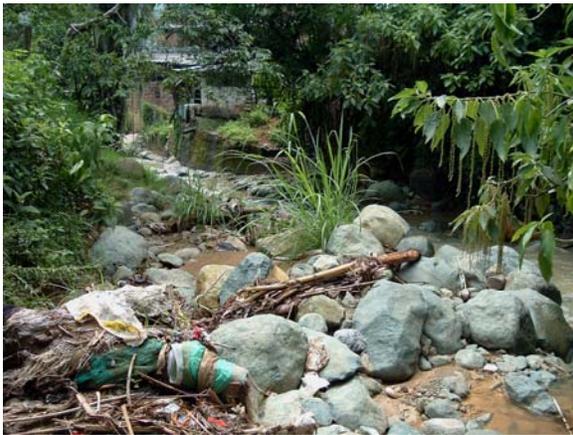
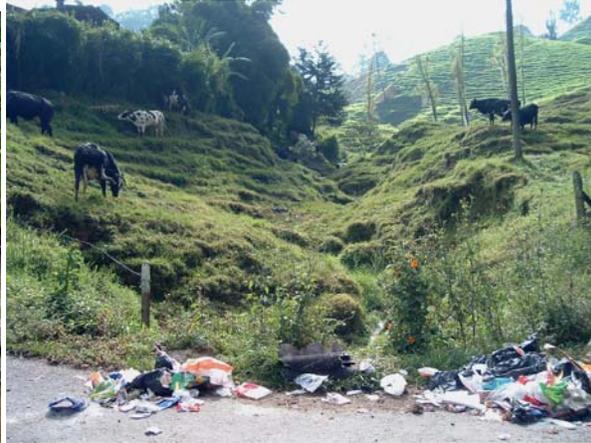
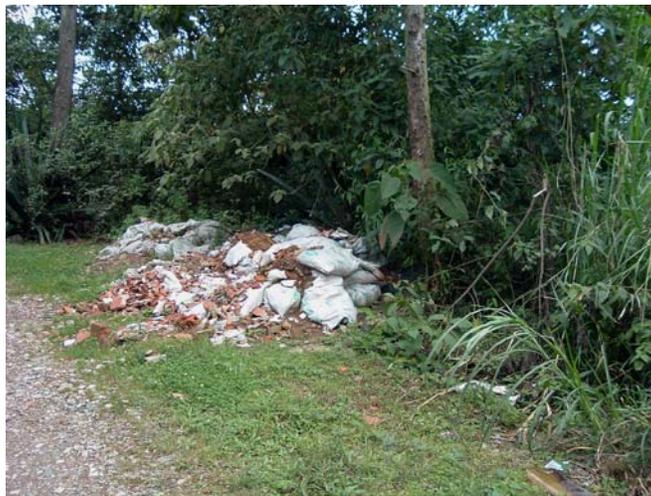
Fotos 111 a 113 Basuras y Escombros La Limona, y afluente de La Despensa. Obsérvese además la invasión de retiros y del mismo cauce por ganadería.

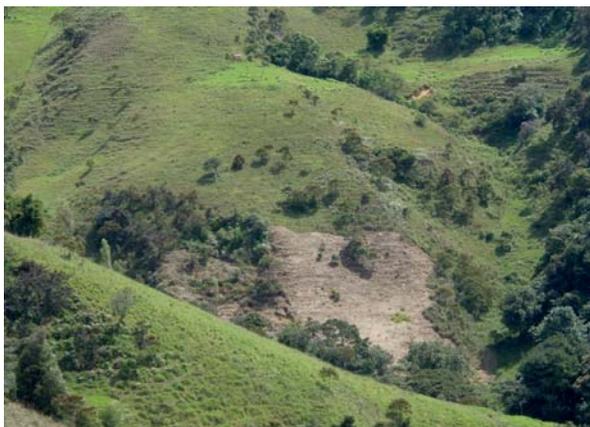
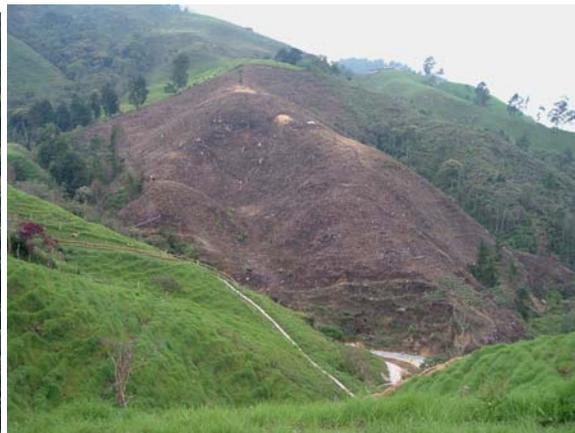
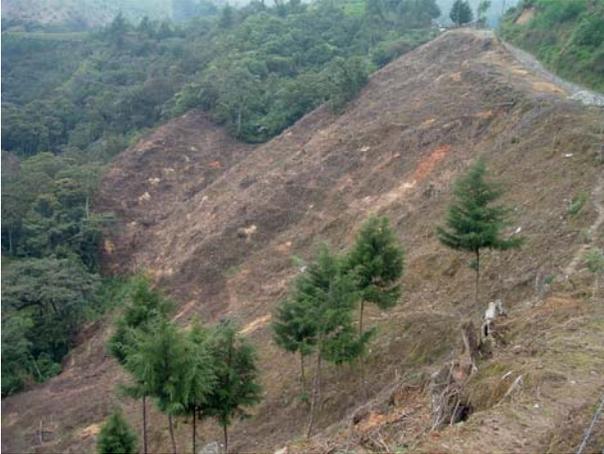
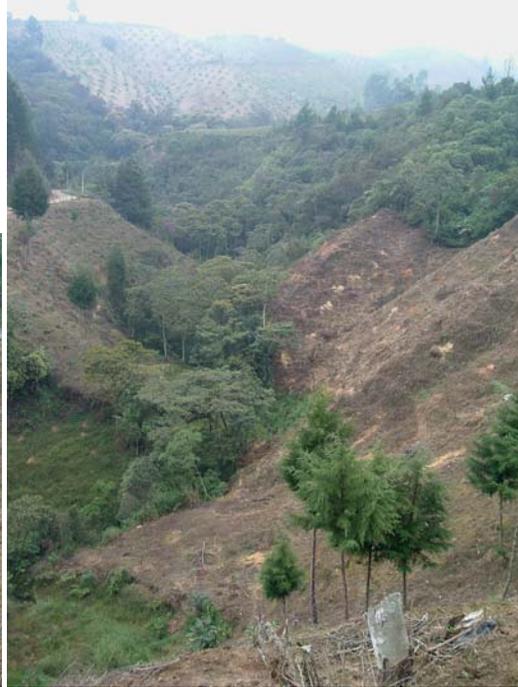
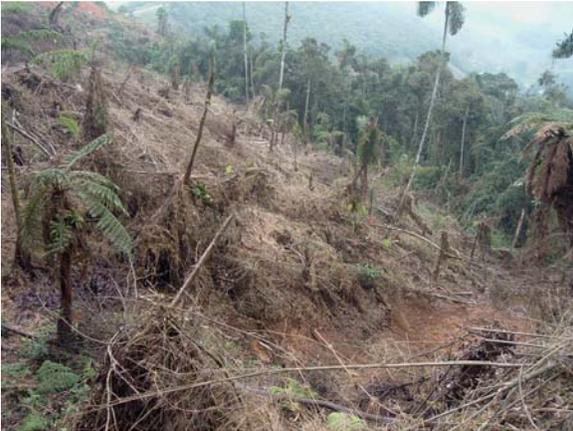
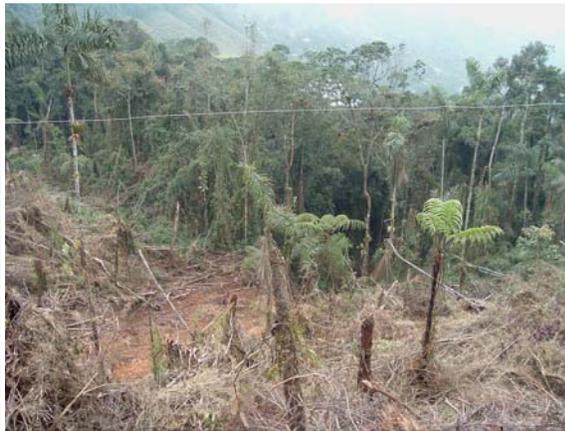
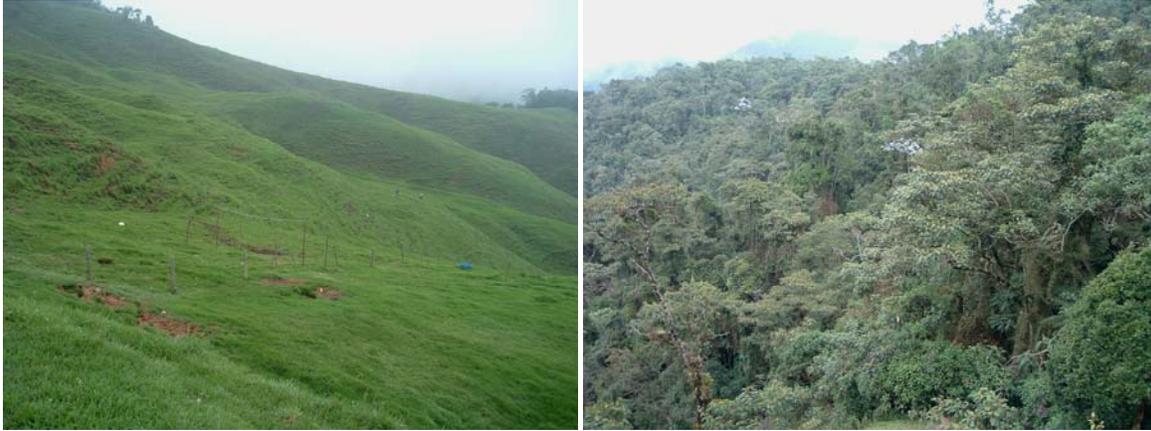
Fotos 114 a 121 Tala de bosques maduros y rastrojos para implementar cultivos (c, d) y potreros (a, b, e, f). En algunos casos se invade incluso los retiros y el cauce. Las fotos muestran procesos de tala en El Salado, Astilleros, Yarumalito. Las dos últimas fotos (h, i) muestran un potrero recién establecido proveniente de la tala de un bosque y que ya presenta síntomas de reptación y cárcavas, incluso antes de mostrar pista de pata de vaca. La última (i) el tipo de bosque talado para implementar los potreros

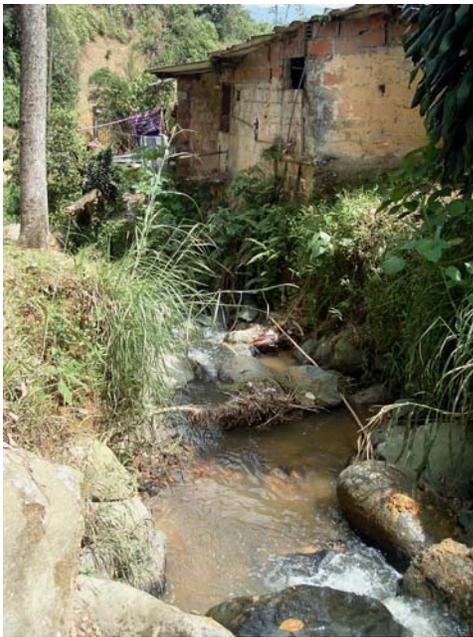
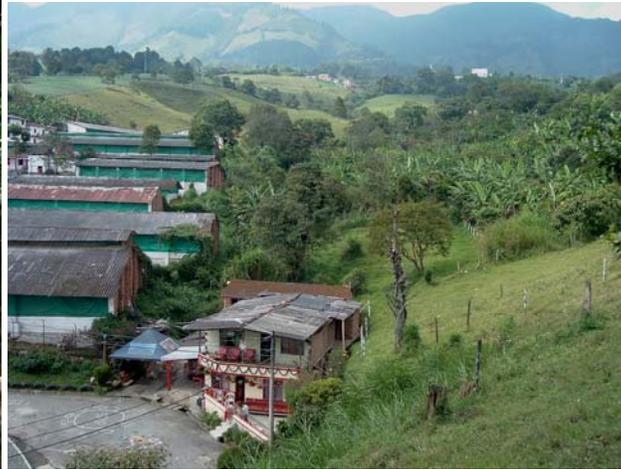
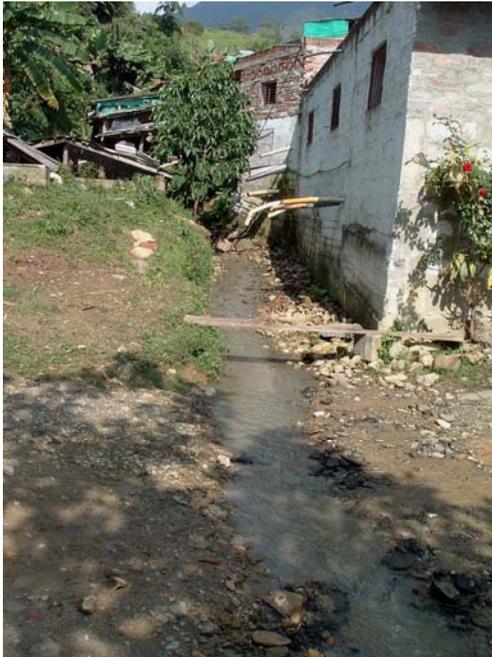
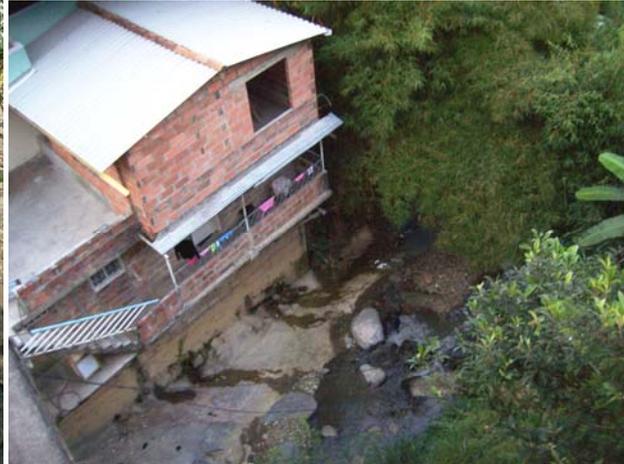
Fotos 122 Y 125 Invasión de retiros de quebradas por viviendas y empresas. Prácticamente todas las quebradas presentan este fenómeno en algún sitio de su recorrido. En la fotos casos en La Macana, La Cabuyala, La Pedrera, La Manguala.

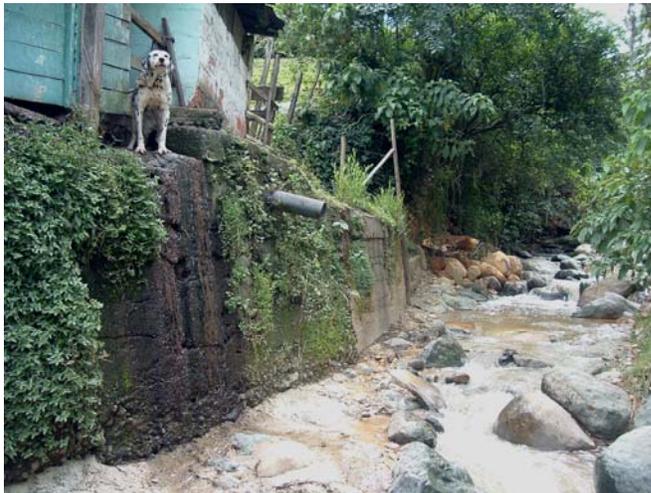
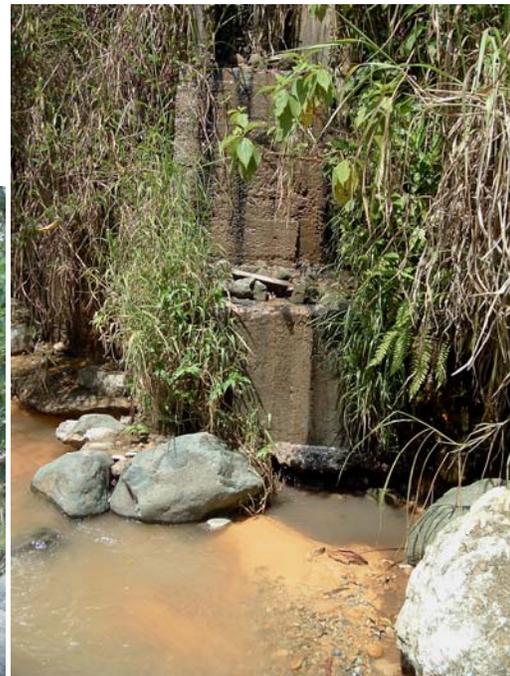
Fotos 126 Y 127 Descarga de aguas servidas directamente a las quebradas. Prácticamente todas las quebradas presentan este fenómeno en algún sitio de su recorrido. En la fotos casos en La Limona, provenientes de vivienda y urbanización.

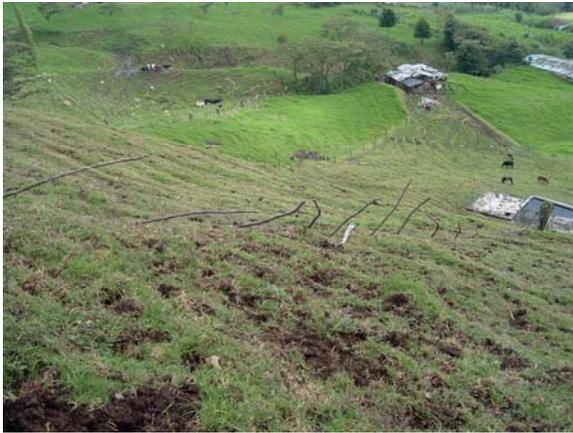
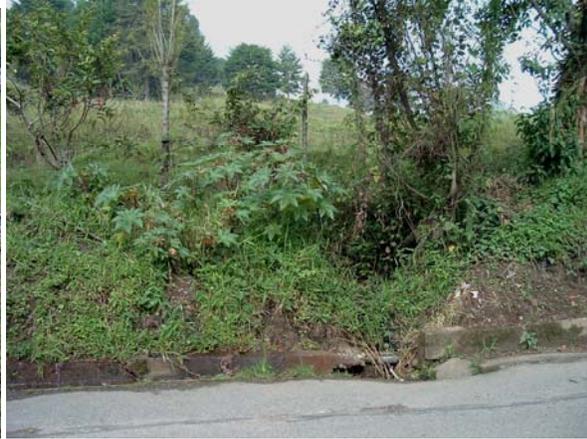
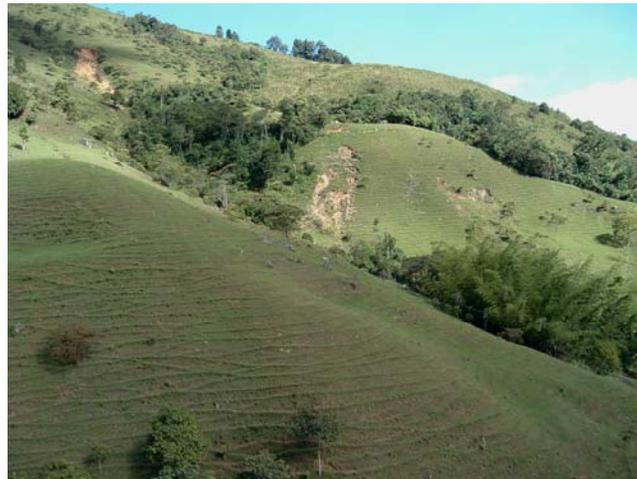
Fotos 135 a 137 Invasión de áreas de nacimientos. Generalmente se invaden para dedicarlos a ganadería, lo cual ocasiona no sólo una drástica reducción del caudal, si no además la contaminación desde la parte alta. Fotos correspondientes a casos en La Cañadita, La Jacinta y La Zulia. Si esta situación se presenta en zonas muy pendientes se promueve n derrumbes y deslizamientos, debido a que el área permanentemente húmeda no resiste el constante pisoteo y los cambios en el drenaje interno del suelo.

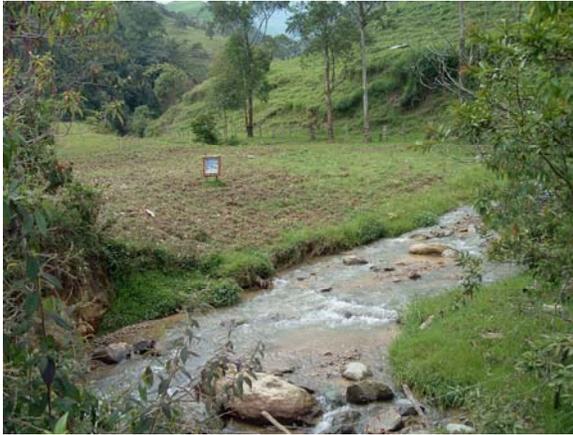
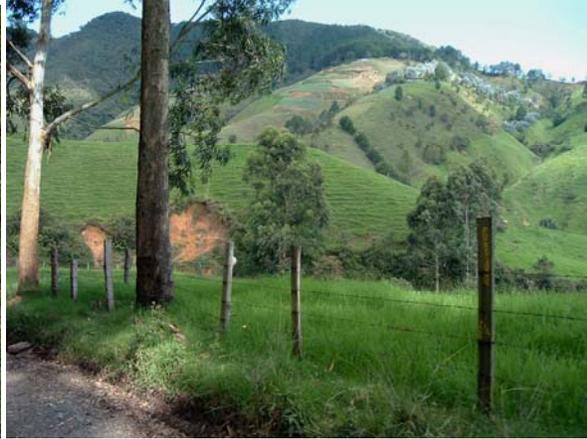
Fotos 138 y 139 Retiros de quebrada y cauces invadidos por ganadería. Es quizá el caso mas frecuente en el corregimiento. Normalmente se asocia con problemas de erosión acelerada, derrumbes, deslizamientos y socavamientos laterales y fuerte contaminación.

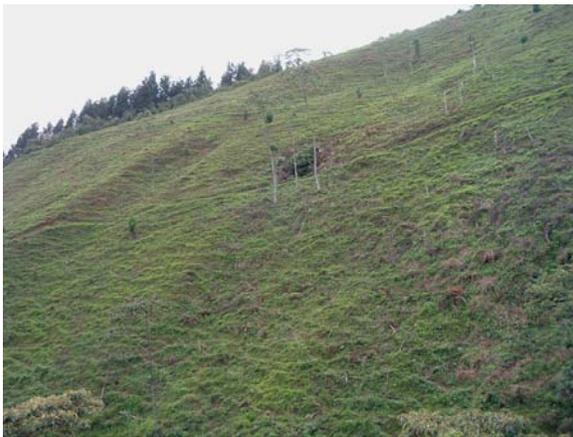
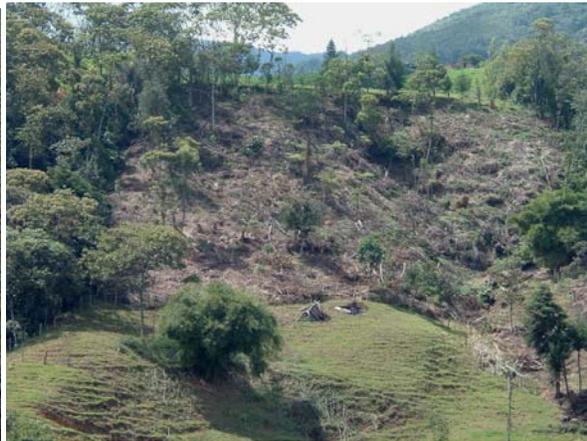
Fotos 140 y 141 cambio de uso del suelo de plantaciones forestales a ganadería en laderas fuertes, y de bosques a potreros. Las razones siempre se asocian con motivos económicos: la baja rentabilidad de las plantaciones (principalmente en los costos de extracción en zonas lejanas que carecen de vías, y el no reconocimiento de incentivos a la conservación de rastrojos y bosques nativos en retiros. Fotos en La Florida, cuenca La Limona y en Potrerito, cuenca La Macana. Esto genera incrementos notables en la erosión del suelo que termina en las quebradas.

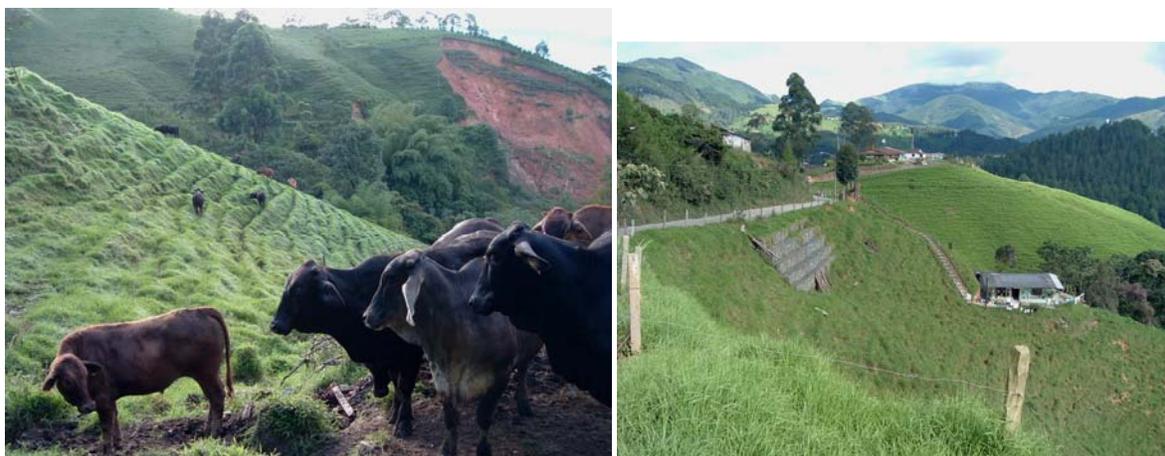
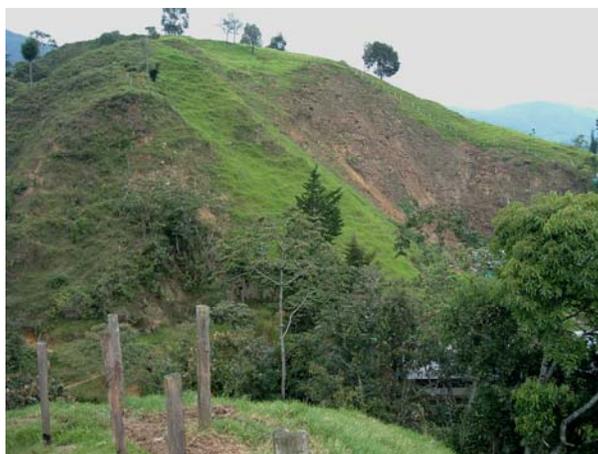
Fotos 142 a 144 Implementación de ganadería en laderas. Muchas veces se asocia además con riego de excretas. El pisoteo incontrolado y la excesiva humedad por el riego continuo, más allá de la capacidad de campo del terreno, generan con rapidez pista de pata de vaca que se profundizan en surcos que acumulan el exceso de humedad, con lo cual todo el terreno pendiente permanece encharcado, derivando a la postre en derrumbes y exigiendo luego grandes inversiones como muros de contención, gaviones, etc. para controlar los movimientos en masa. Fotos de casos en La verde (cuena La Popala), Yarumalito (afluente de La Larga) y Potrerito (cuena Barro Azul)

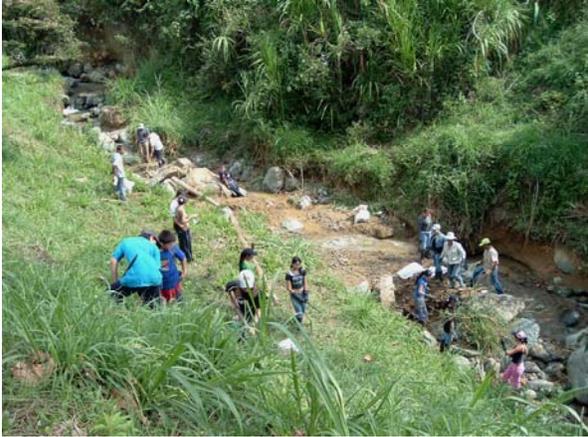
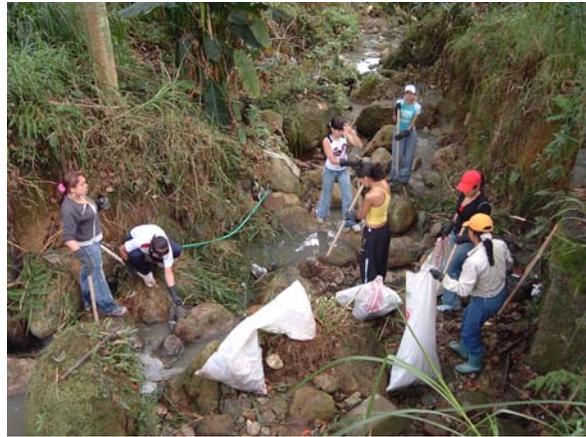
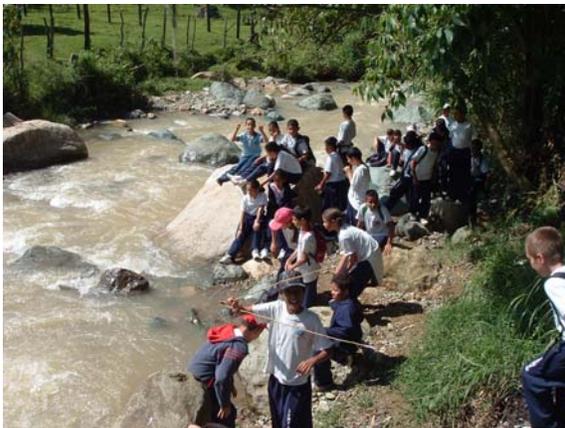
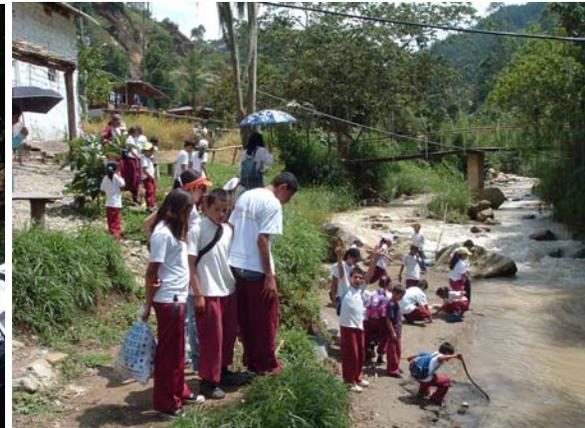
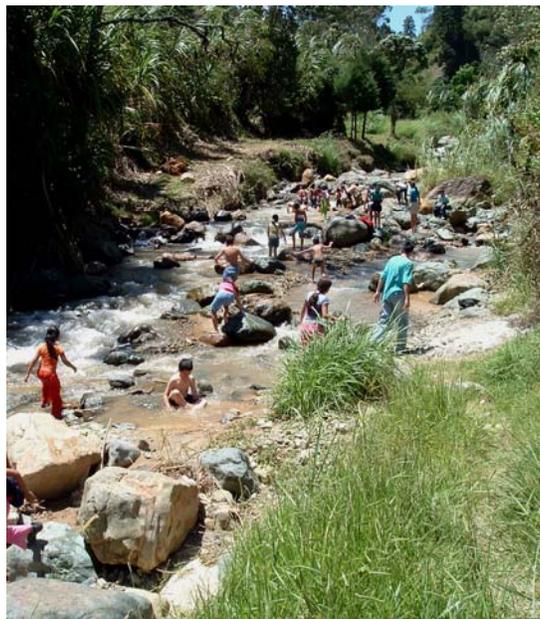
Fotos 145 a 149 a,b) Actividades de convites en retiros de quebradas en La Limona y El Buey, c,d) de educación ambiental en retiros de La Doña María y La Despensa baja, y e) de uso recreativo en La Doña María. Proyectos como parques lineales, unido a otras estrategias de conservación y uso sostenible son urgentes en el corregimiento, para evitar que los retiros y la calidad del agua terminen perdiéndose para las generaciones futuras (Tomado de Agenda Ambiental, 2007 y documentos internos de Pro Romeral)

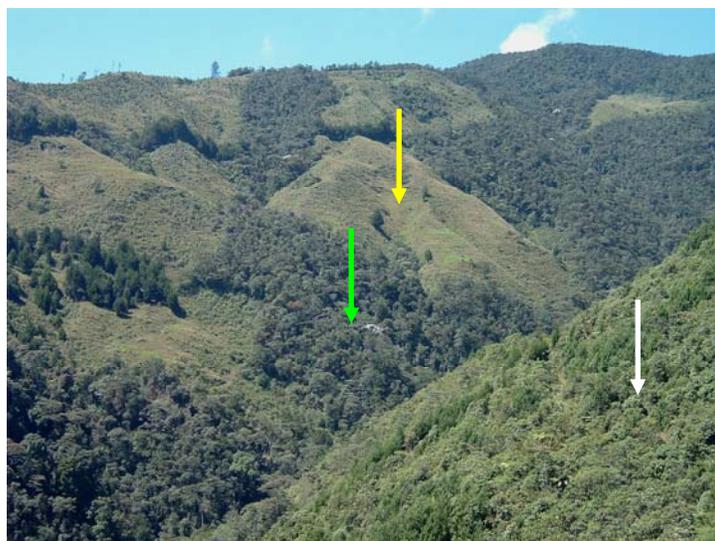
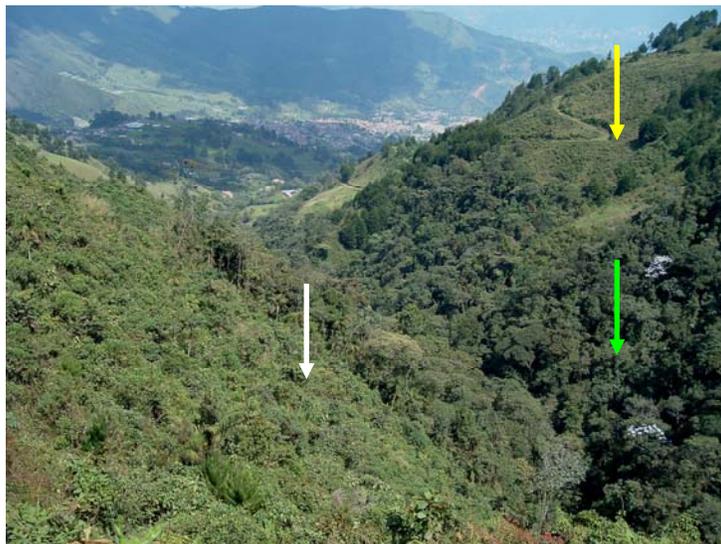
Fotos 152 y 153 Zona dedicadas a la recuperación de áreas para la protección ambiental de microcuencas. Las fotos muestran el contraste entre los lotes dedicados a reforestación (que aún parecen potreros, señalados con la flecha amarilla), y los lotes que se dejaron sucesionar libremente (flechas blancas), y que ahora son rastrojos bajos muy avanzados y ricos en especies; además están prestando su función protectora y reguladora del agua desde un comienzo. Las flechas verdes señalan los relictos de bosques preexistentes.

Se recomienda entonces que en futuros proyectos de recuperación, no se establezcan reforestaciones como medida prioritaria, si no que se permita que la regeneración natural avance, y cuando ésta esté consolidada, pueden implementarse proyectos de enriquecimiento vegetal. Esta actividad también está contemplada en el PAAL de San Antonio de Prado en los proyectos BRR-1 “Reforestación de parques lineales y áreas públicas con especies nativas”, BRC-1 “Compra de predios y áreas de retiro prioritarias para la conservación en San Antonio de Prado”.

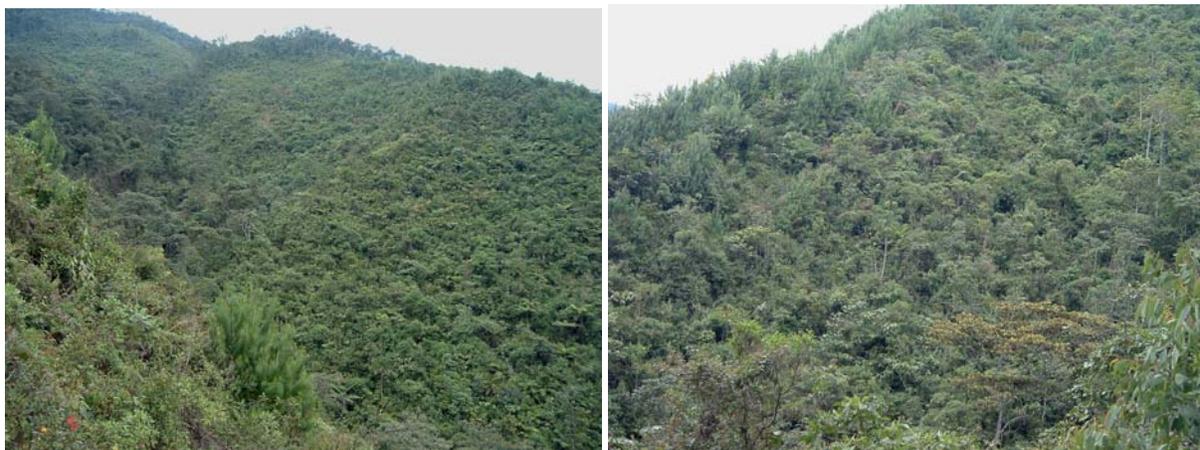
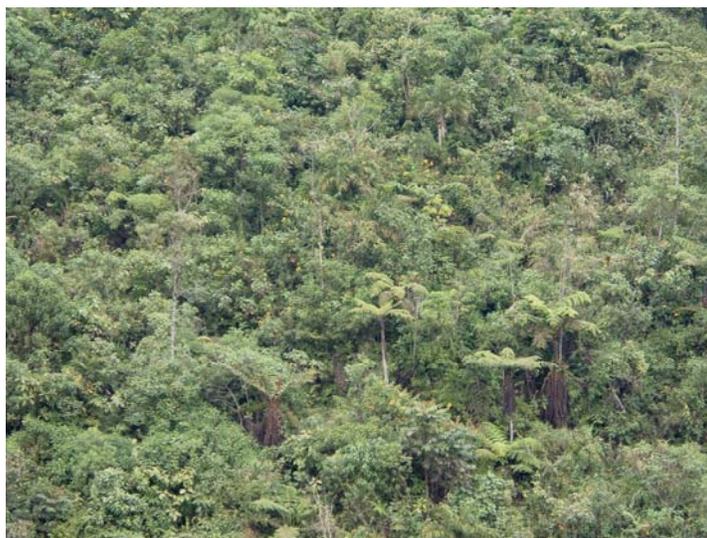
Fotos 154 a 156 Proceso de sucesión natural en la Manguala alta. Estos lotes que se dejaron sucesionar libremente y ahora son rastrojos bajos muy avanzados y ricos en especies, tal como se muestra en la última foto, donde se observan Sarros, Gran variedad de Lauráceas, Palmas, Cedrillos, y otras, entremezcladas con pioneras de corta longevidad. El exitoso proceso de recuperación se debe en gran parte a la existencia de relictos de bosques nativos en los alrededores y en su interior (en retiros de quebradas), que proveen las semillas permanentemente y que son dispersadas por la fauna silvestre.

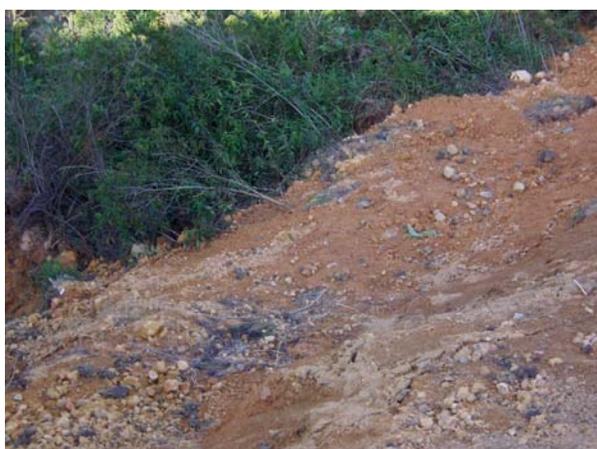
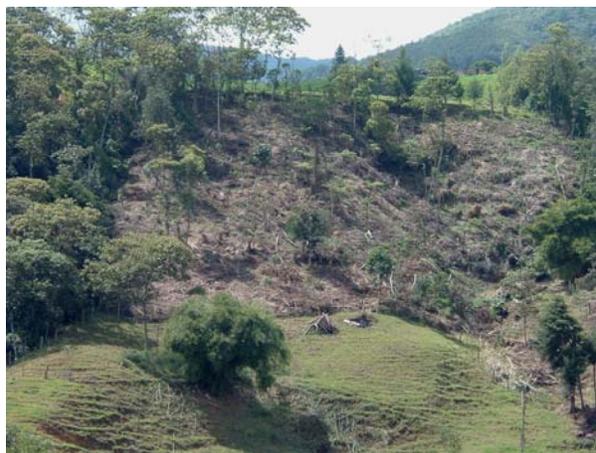
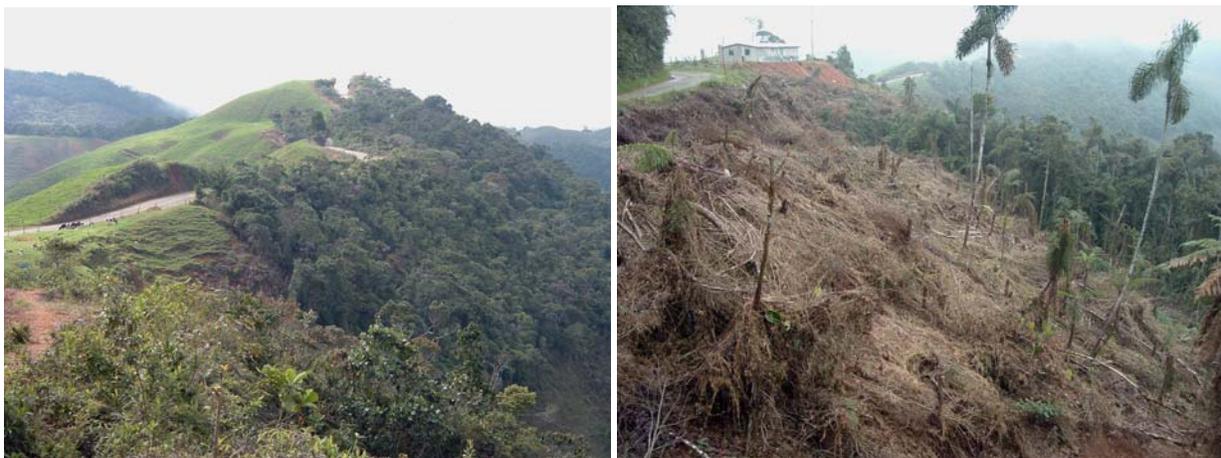
Durante este monitoreo se ha constatado la veracidad de la afirmación hecha en la Agenda Ambiental Local de San Antonio de Prado, referente a que el fenómeno de tala de bosques nativos en el corregimiento incluyendo las áreas de nacimientos y cabeceras de montañas se relaciona entre otras con las siguientes causas: 1. El deseo de los propietarios de ampliar la frontera agropecuaria para poder cumplir con los gastos que implican los fuertes impuestos que sobre estas áreas existen (predial, sobretasas, patrimonio) y para cumplir con los gastos naturales de una propiedad rural, 2. El incumplimiento del estado con los propietarios en lo referente a la exención de impuestos para estas áreas y al no pago del CIF de Conservación (decreto 900 de 1994) que es un fuerte desestímulo al mantenimiento de estas zonas de conservación, 3. La contradicción existente entre la conservación de bosques nativos que no reciben estímulos y son gravados, frente al hecho de que las plantaciones forestales si reciben el CIF y además no desvalorizan la tierra, como si lo hacen los bosques nativos que por no tener valor de uso para el propietario pierden todo su valor comercial y hacen perder este valor a las áreas que los soportan (ver fotos 157 a 160).

Fotos 157 a 160 Procesos de tala de bosques nativos y rastrojos con el fin de ampliar la frontera pecuaria en El Salado (a), Montañita (b). Este fenómeno también se presenta en La Florida, Potrerito, Astilleros, Yarumalito y La Verde. Parte del déficit en la disponibilidad del recurso agua en el corregimiento se explica por este fenómeno.

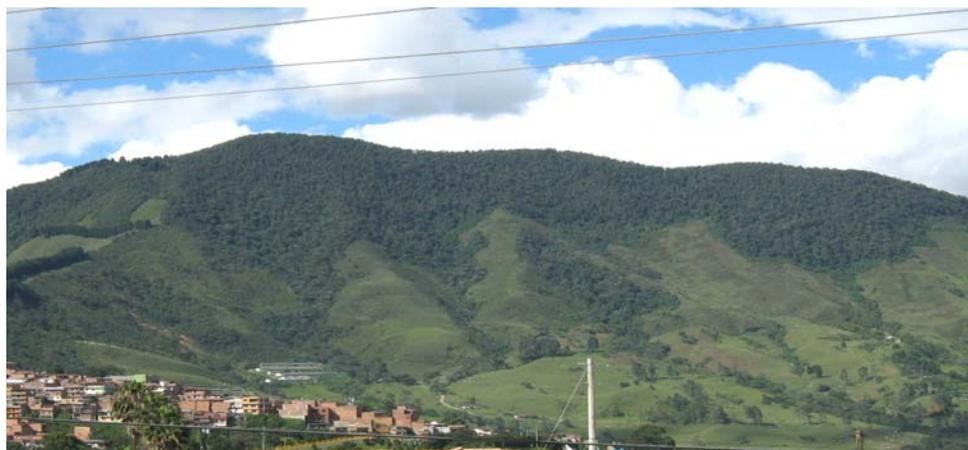
Foto 161 Bosque secundario intervenido, pero aún con especie muy valiosas, en La Verde. En peligro por la presión ganadera, extractiva y turística (caminantes sin control). 2008

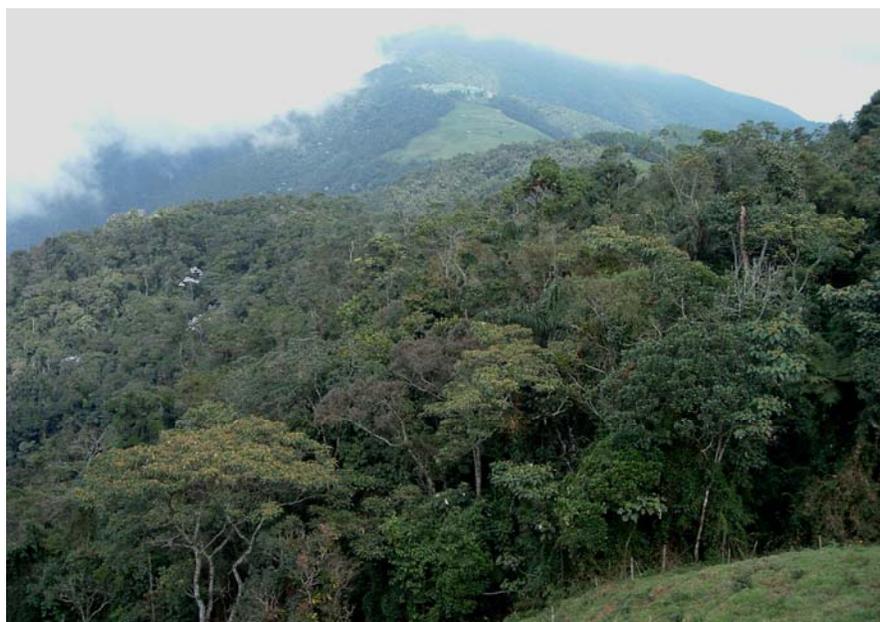
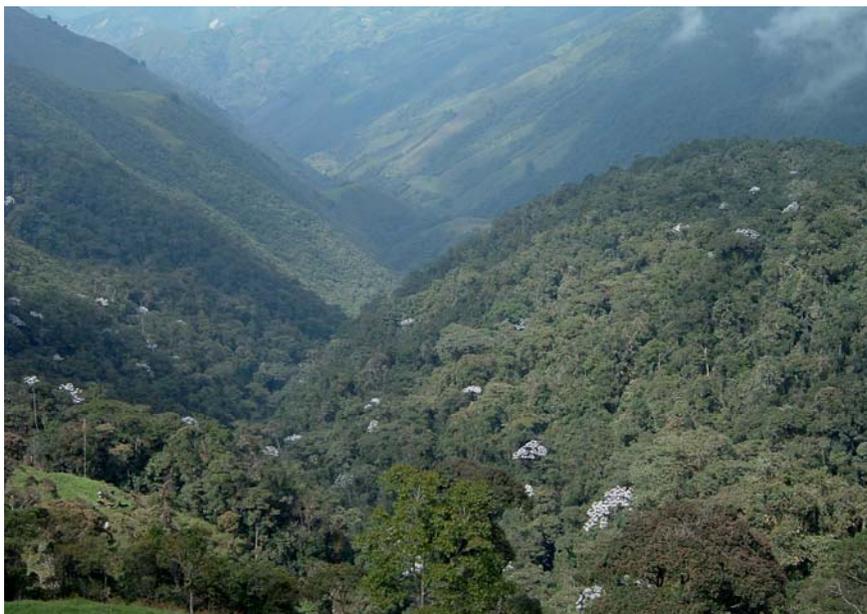
Fotos 162 y 163 Bosques secundarios en muy buen estado de conservación, de gran tamaño y con especie muy valiosas, pero en grave peligro de desaparecer por causa de la expansión de la frontera pecuaria (hasta ahora se han talado en los últimos 2 años mas de 10 Has y el proceso aún esta activo). En la Cuchilla El Romeral, cerca al Guacal, en Yarumalito. 2008

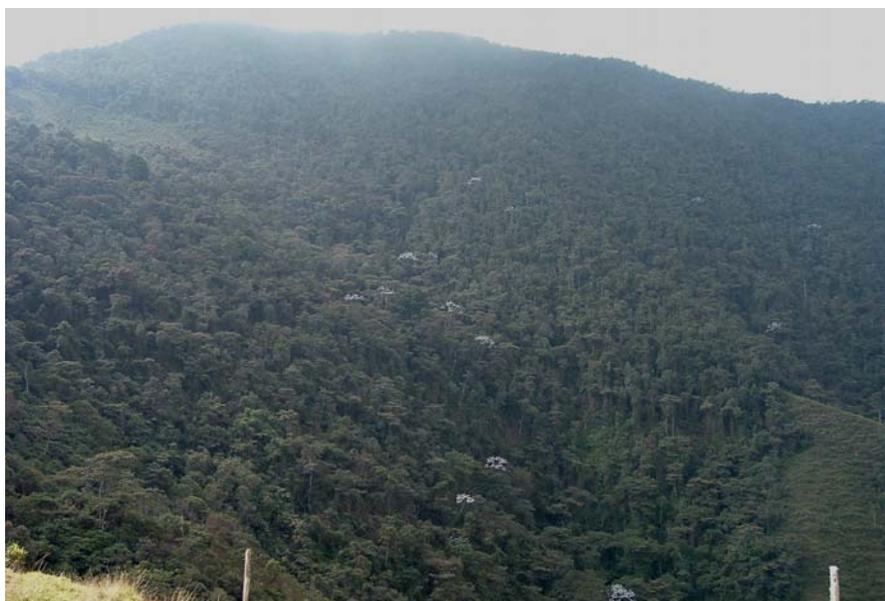
Fotos 164 y 165 Bosques secundarios en muy buen estado de conservación, de gran tamaño y con especie muy valiosas, En la Cuchilla El Romeral, Alto del Silencio y Chuscal, en Potrerito, Montañita y Yarumalito. 2008
