**CONSULTORÍA PARA EL MONITOREO DEL RECURSO HÍDRICO,
RECURSO SUELO-BOSQUE, EN EL CORREGIMIENTO DE SAN
ANTONIO DE PRADO DEL MUNICIPIO DE MEDELLÍN**

PROYECTO DE PLANEACIÓN Y PRESUPUESTO PARTICIPATIVO, 2006-2007

INFORME FINAL

CONTRATO No. 460002816 -2007

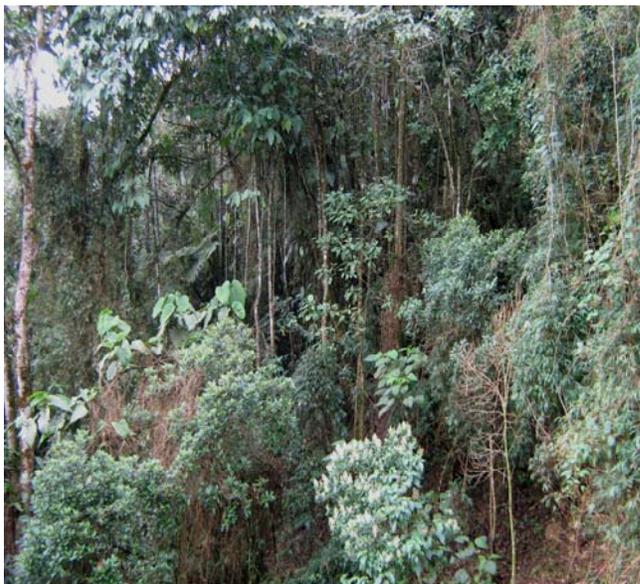
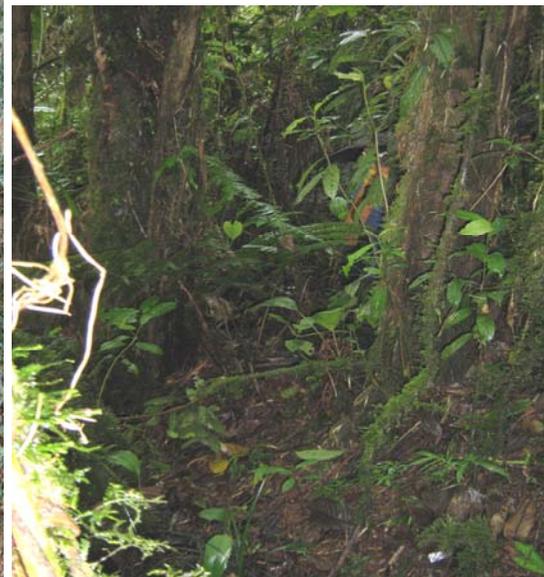
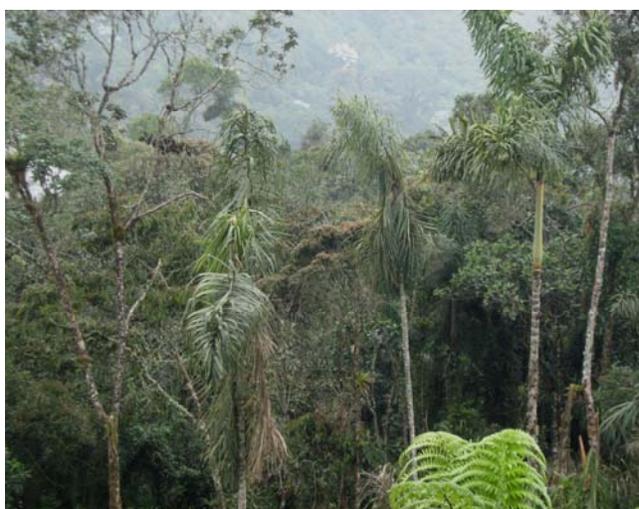
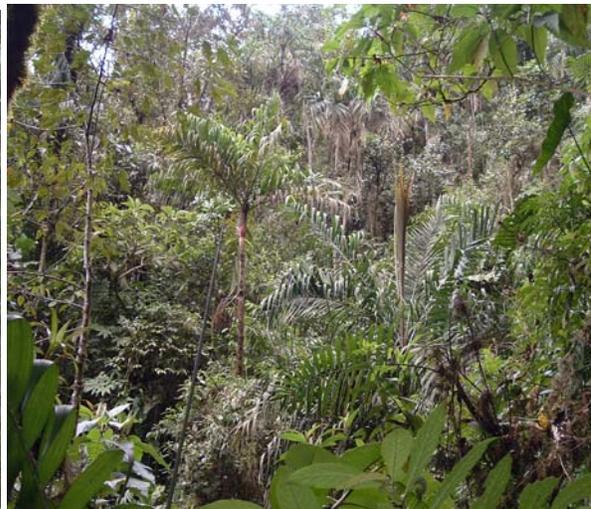
Fotos 166 a 169 Perfil de algunos bosques: a) perfil de bosque en Yarumalito, muestra sotobosque, estrato intermedio con lianas y epifitas y copas dominantes; b) sotobosque típico con abundante hojarasca y con espacios que dejan caminar; c) perfil de bosque en frontera pecuaria y en proceso de tala; d) claro en bosque en proceso de regeneración, producido por la caída de un gran árbol, en el Alto del Silencio, se observa sotobosque tupido y estrato medio. 2007

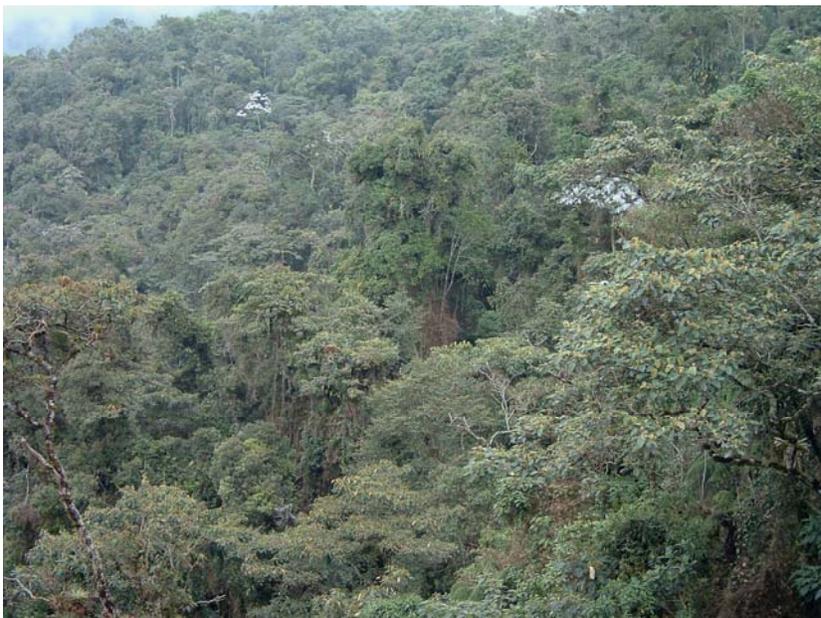
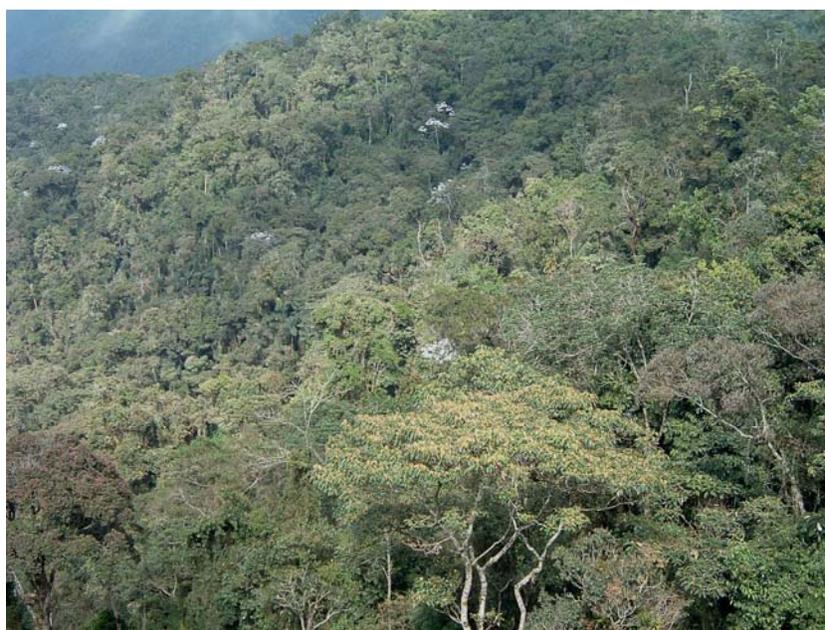
Fotos 170 y 171 a) Fisonomía de un fragmento de Bosque Natural en la Vereda Yarumalito. b). Fragmento de Bosque nativo en Potrerito. Obsérvese la altura y continuidad del dosel superior. 2007

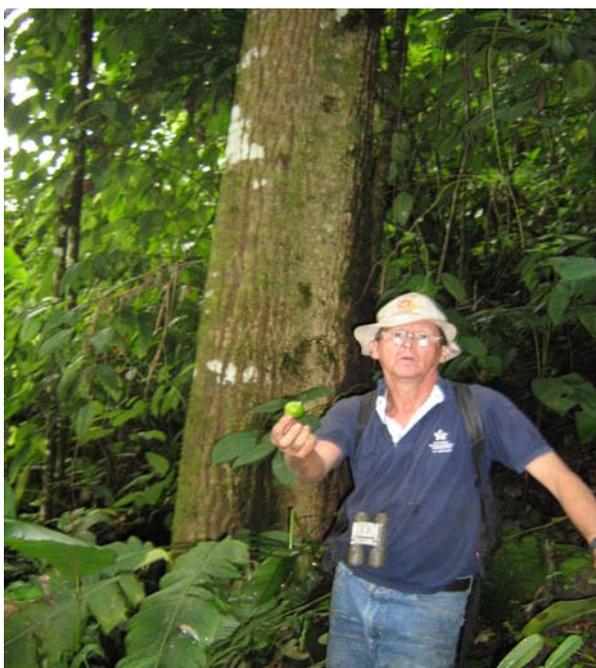
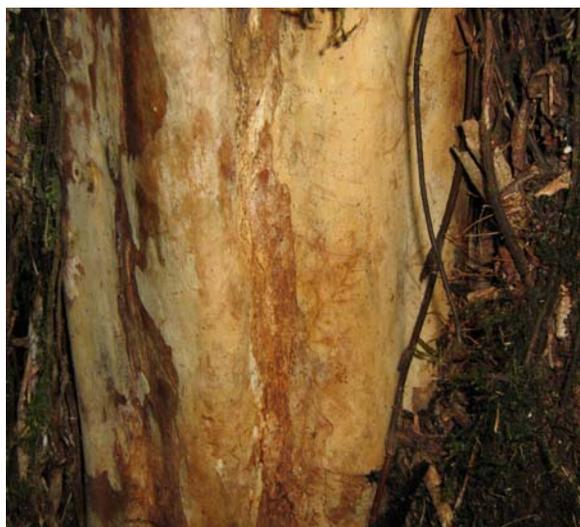
Fotos 172 y 173 Ejemplares de *Cedrella montana* con mas de 50 cms de diámetro y una altura de 25 metros. En relicto de bosque natural en el Alto de los Tres Morros, Vereda La Verde; y fuste de Guayabo Negro: *Myrsianthes sp.*, con mas de 50 cms de d.a.p. Especie dominante de estado sucesional tardío y de crecimiento extremadamente lento. Bosque natural Yarumalito. 2007

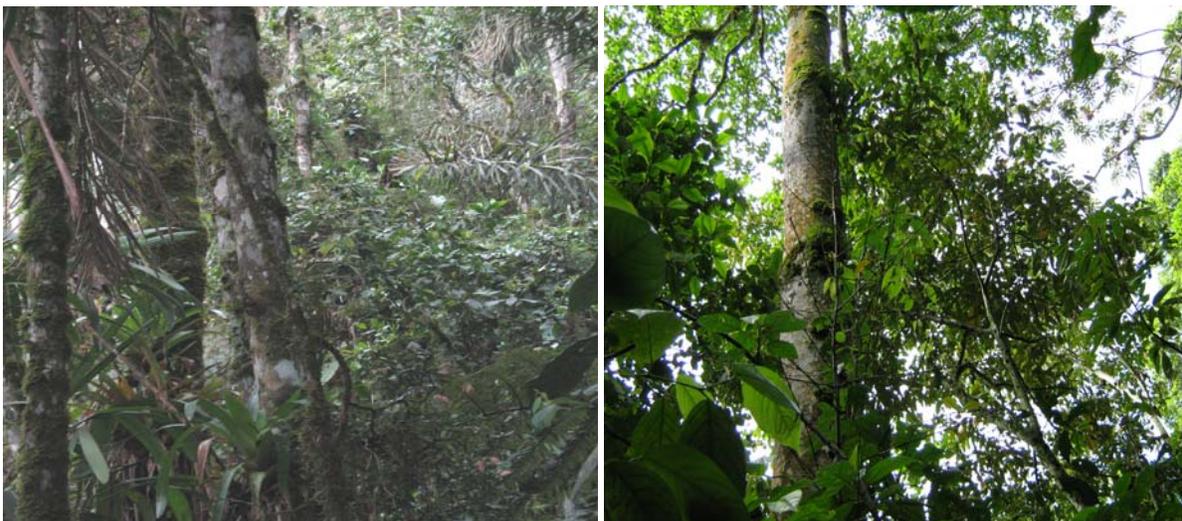
Fotos 174 y 175 a) Interior bosque natural Veredas Yarumalito. b) *Ficus sp* (Higuerón), con más de 45 cms, d.a.p, en Potrerito. Presencia de abundancia de epifitas y lianas, así como un suelo cubierto con un sotobosque denso (pero deja transitar) y una capa de hojarasca muy gruesa.

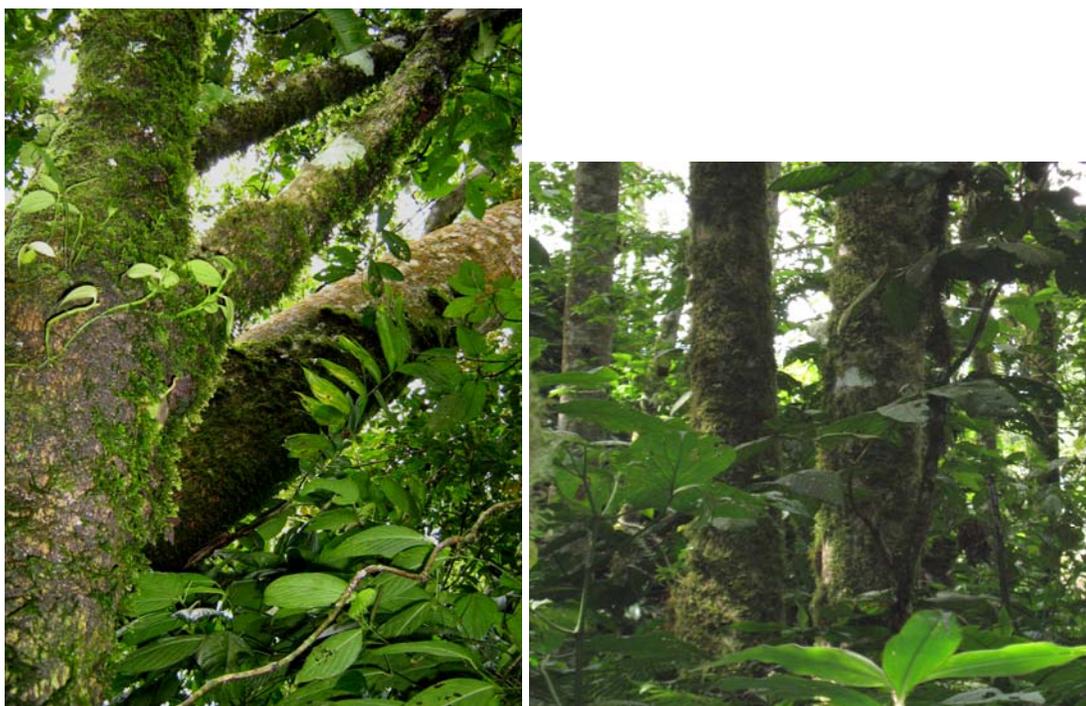
Fotos 176 y 177 Fustes de *Helyocarpus popayanensis* (Balso blanco), mayores de 50 cms y cubiertos con abundantes epifitas, en bosques secundarios

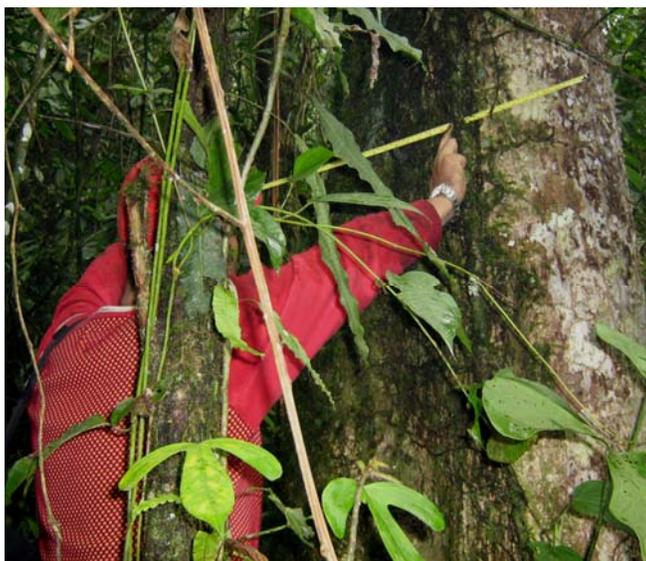
Foto 178 Fuste de *Solanum sp* (Tachuelo) con un d.a.p de 60 cms, en bosque secundario, en el Alto de Los Tres Morros

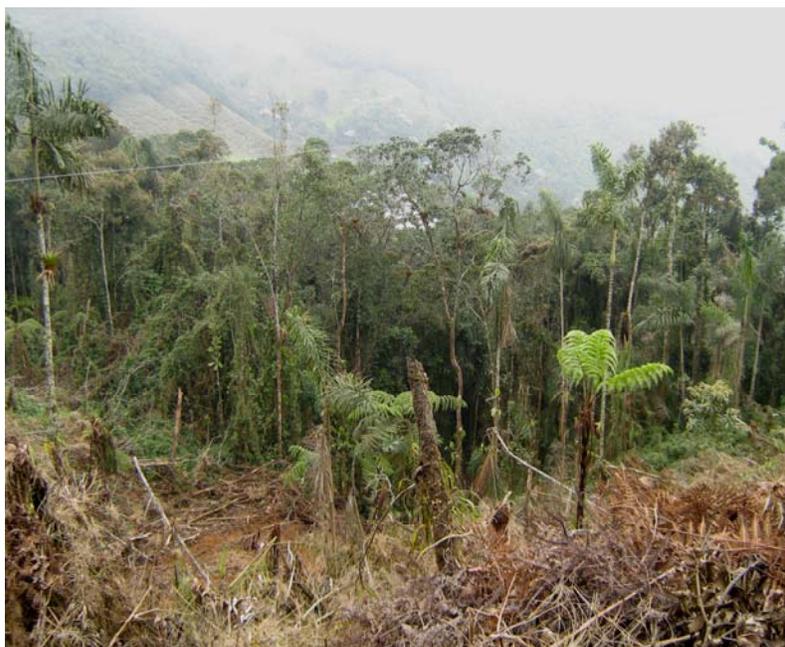
Como todas las demás coberturas nativas, los bosques están presionados por la frontera ganadera y la actividad forestal; por ejemplo uno de los relictos mas importantes del corregimiento, ubicado en Yarumalito, con una estructura y composición florística muy complejas, y todavía sin estudiar, registra una intervención activa por tala rasa sistemática para establecimiento de potreros (ver foto 179).

Foto 179 Tala rasa de Bosque Natural en un Sector de Yarumalito, para ampliación de la frontera pecuaria. Este es uno de los relictos de Bosque Natural más importante de san Antonio de Prado, por su buen estado de conservación. Pero ya ha perdido varias hectáreas y el proceso de tala continúa. Diciembre 2007

Esta cobertura será monitoreada a partir de los relictos seleccionados que aparecen referenciados en el mapa 21. En la tabla 34 puede observarse su descripción, ubicación, tamaño, forma y otra información. A partir de la ejecución de este proyecto, se piensa establecer una parcela permanente de caracterización y monitoreo en este relikto de gran tamaño; pero es urgente la intervención estatal para evitar su desaparición.

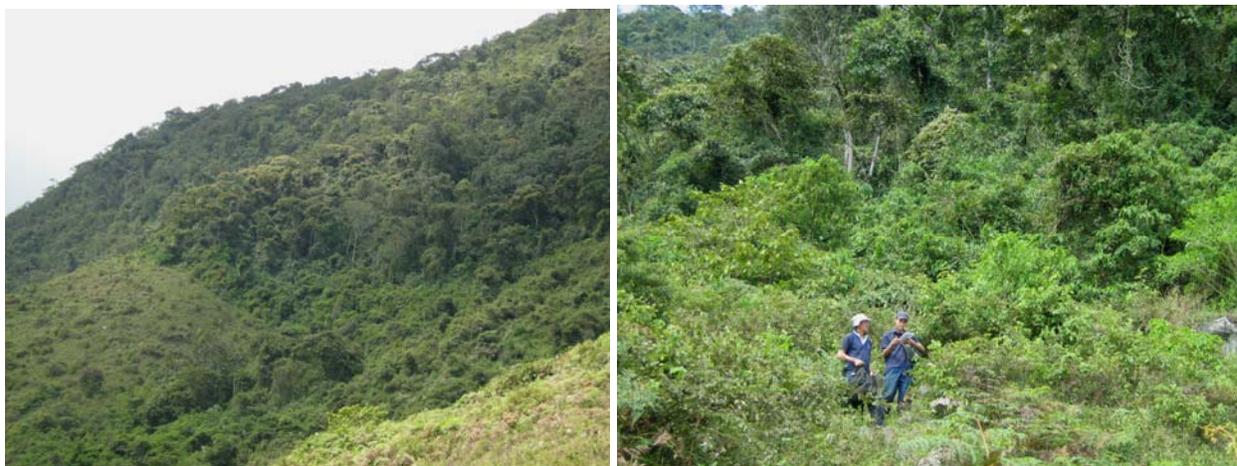
Fotos 180 y 181 Rastrojos bajos, sucesionando con vigor y alta biodiversidad con el apoyo del bosque secundario y Rastrojos altos aledaños, que sirven como tutores, reguladores del microclima y portadores de semillas, en La Verde y La Florida.

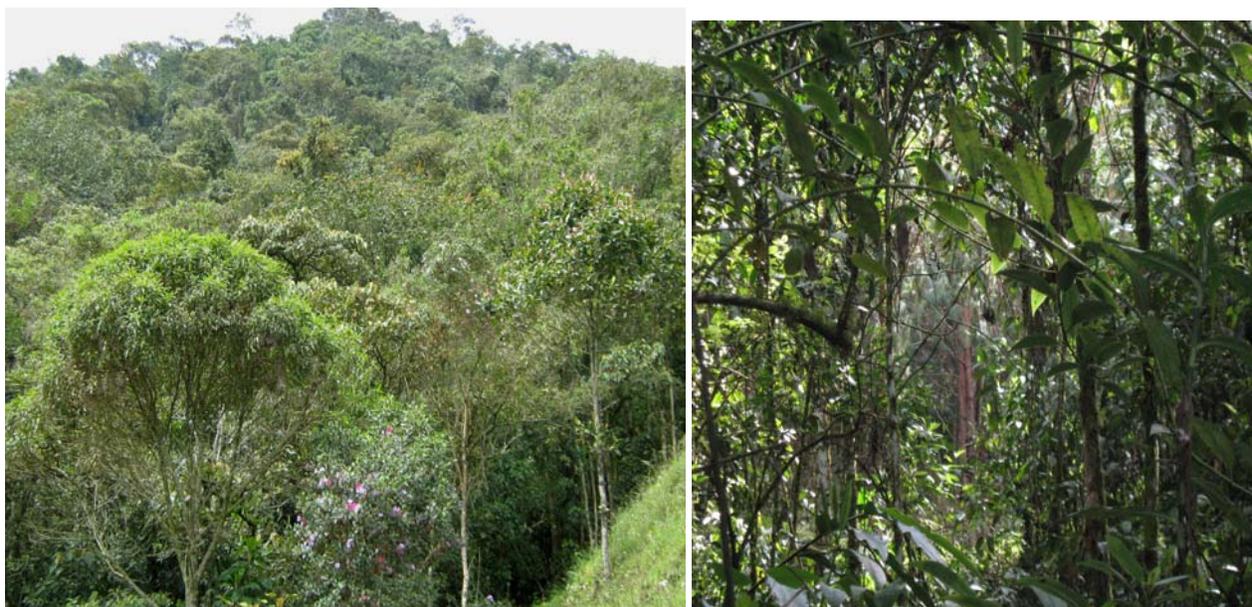
Fotos 182 y 183 a) Fisonomía de Rastrojo Alto en Microcuenca La Despensa media. Obsérvese un dosel superior por árboles de porte mediano y exigentes a la luz; b) Interior de un Rastrojo Alteen la microcuenca el Barcino

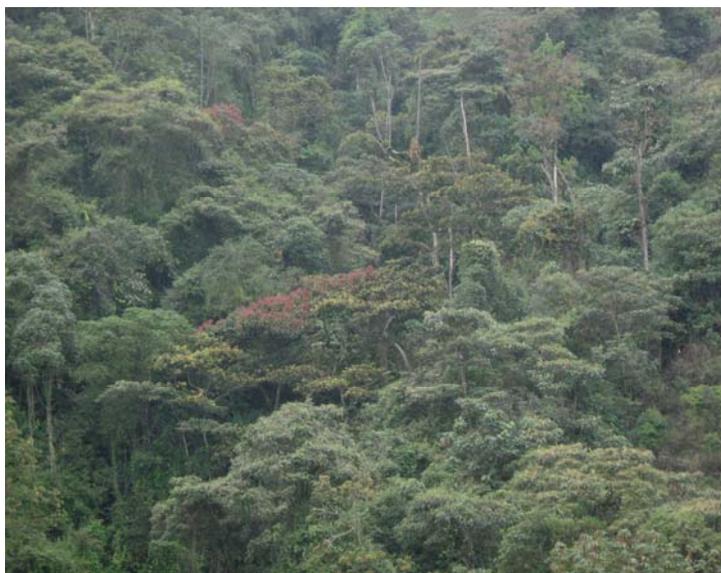
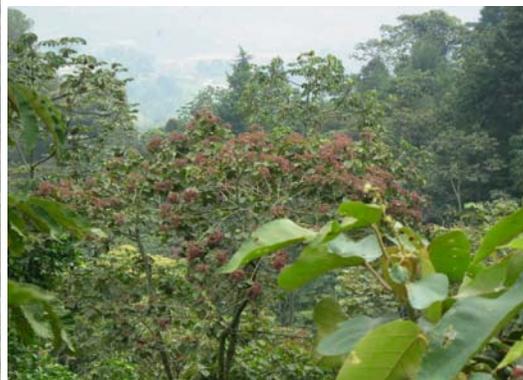
Fotos 184 y 185 Rastrojo alto muy desarrollado en altura, en la microcuenca La Limona. Obsérvese la discontinuidad del dosel superior. La riqueza de especies dominantes de bosques maduros es baja. Véase los ejemplares en floración de *Heliocarpus popayanensis* (Balso Blanco), rodeado de *Crotón sp* (Drago) y *Cecropia sp* (Yarumo).

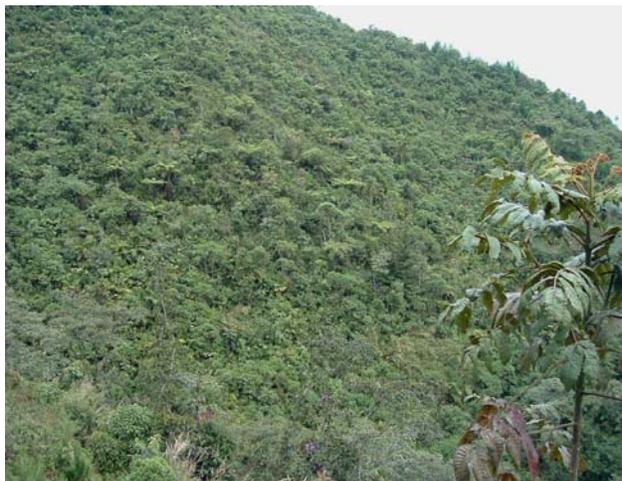
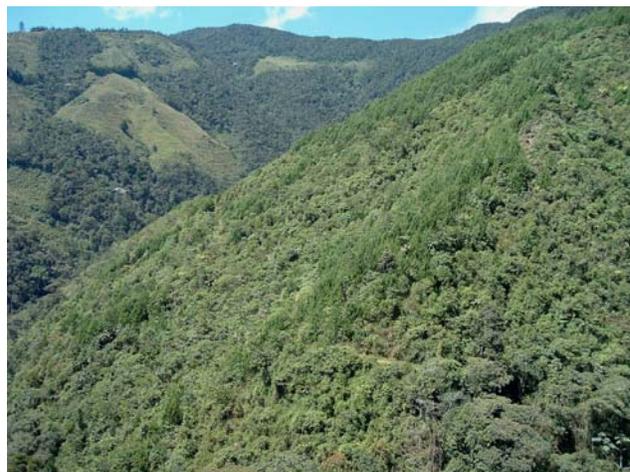
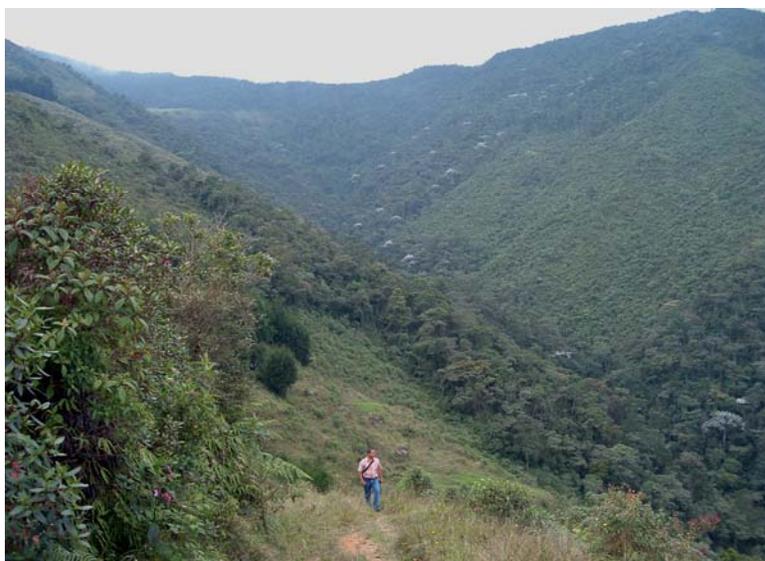
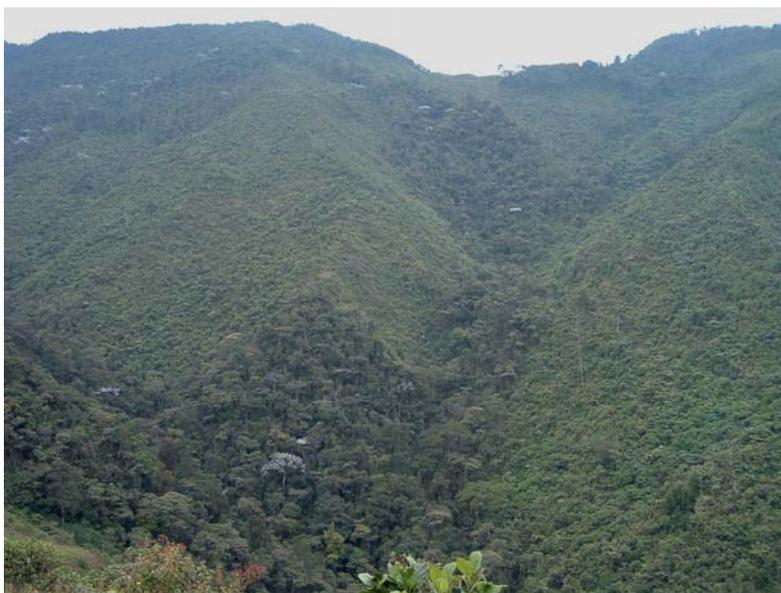
La fisonomía, estructura y composición de esta cobertura es el resultado de la combinación de procesos naturales, con mucha influencia antrópica. Se caracteriza por un dosel superior continuo, alturas hasta 4 - 5 metros, desde baja hasta moderada diversidad, con predominio de pocas especies que se encuentran en gran número, en ocasiones pueden surgir simultáneamente especies que serán dominantes en los futuros bosques, siempre que se encuentren bosques maduros cercanos que provean las semillas necesarias, tal como está sucediendo en los procesos de sucesión temprana en la Manguala Alta (fotos 186 a 189).

Fotos 186 a 189 Rastrojo bajo o Estado sucesional secundario pionero de 3 años, con una dinámica alta, superando la competencia con regeneración de *Pinus patula* en un lote adquirido por el Municipio de Medellín en el año 2006, dedicado antes a plantación forestal, en La Manguala (Potrerito). Gran parte del éxito en esta regeneración se debe al hecho de que existen relictos de bosques que proveen de semillas a los lotes en protección

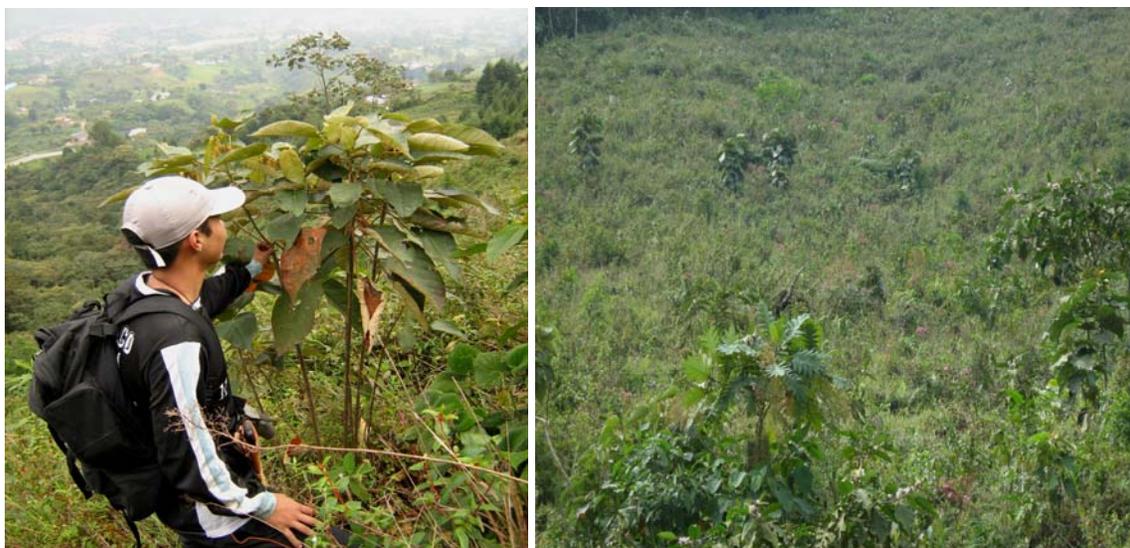
Fotos 190 y 191 a) Regeneración de *Croton magdalenensis* (Drago), b) Regeneración natural de *Bocconia frutescens* (Trompeto). En cuenca receptora La Limona sobre potreros abandonados.

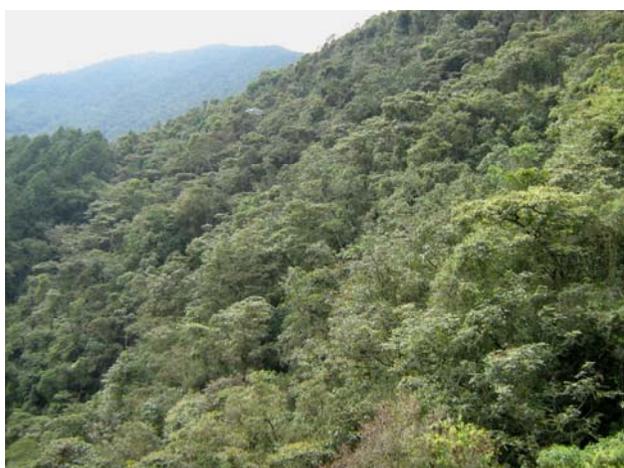
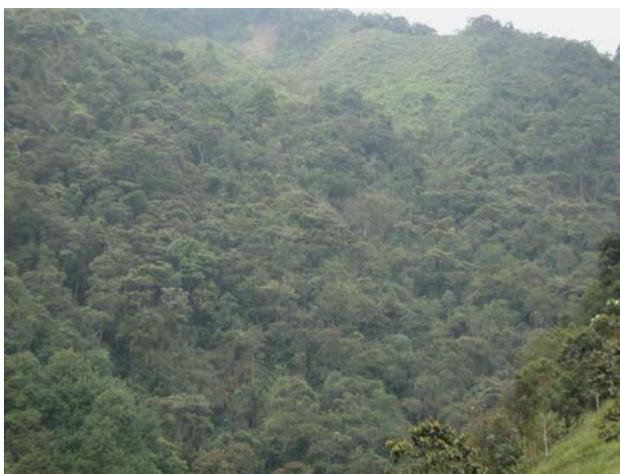
Fotos 192 y 193 Sectores del relicto de monitoreo 1.

Se halla en la parte alta de las microcuencas La Despensa - La Manguala, entre las veredas Potrerito y Montañita. A una altura de 2650 metros. En condiciones de alta humedad del suelo. Se trata de un rastrojo alto, proveniente de bosque nativo con intervención por ganadería, debido a la ausencia de aislamiento, por lo cual el ganado ingresa y ramonea el sotobosque; además sufre extracción de plantas y madera para estacones. El ecoturismo realiza un fuerte daño por extracción de plantas epifitas (musgos, Orquídeas, Bromelias, Sarro, Helechos, y hierbas ornamentales): su ubicación es estratégica puyes corresponde a la cima de la montaña, una zona con pendiente muy suave, por lo cual permanece muy húmeda y de hecho se presentan encharcamientos o humedales naturales de gran valor ecológico, pero poco protegidos. El predio

que causa los daños por ganadería no es el del propietario, si no el del vecino que pertenece a Angelópolis.

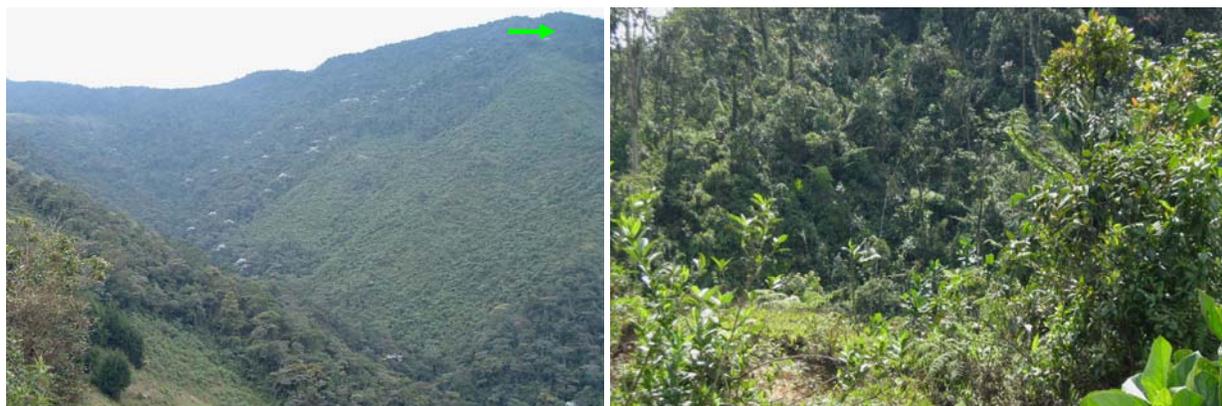
Fotos 194 y 195 a) Relicto del sitio de monitoreo 2 en su vertiente al río Aburrá, b) detalle en su parte superior, zonas intervenidas por ganadería y proceso de transformación en rastrojos bajos y potreros.

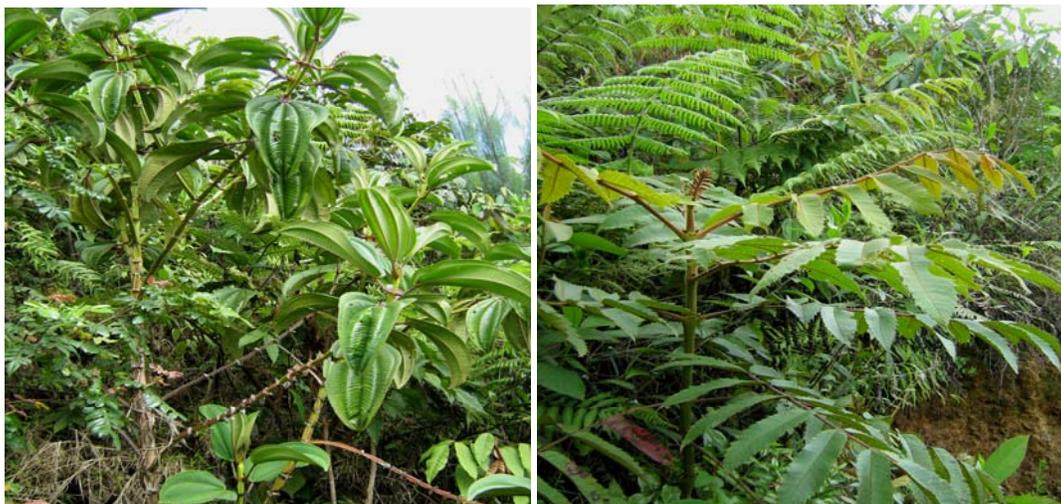
Fotos 198 a 203 Regeneración de Meriana novilis (Amarabollo), Brunelia subsesiles (Cedrillo), Weinmannia pubescens (Encenillo) y Macrocarpea macrophylla (Tabaquillo), Freziera sp (Cerezo de monte), Cinchona sp (Quina), en Rastrojo bajo

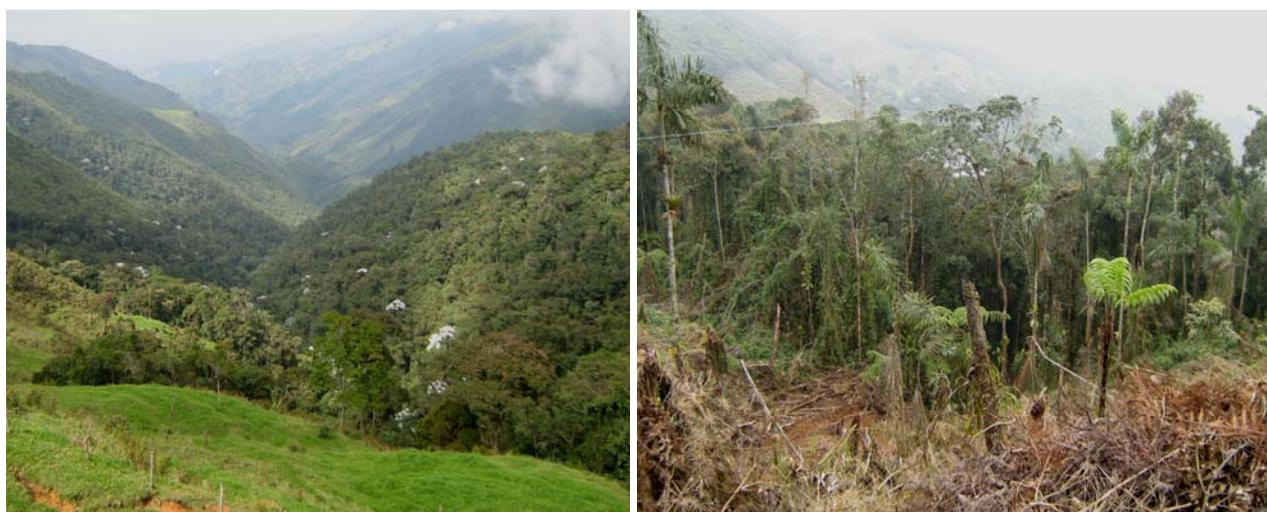
En la actualidad está siendo sometido a una tala rasa sistemática que amenaza la existencia de uno de los relictos de bosque de niebla de mayor complejidad que existe en el municipio de Medellín y con composición florística aun desconocida. Esta situación debe controlarse e iniciar a la mayor brevedad un proceso de concertación con los propietarios para su conservación y monitoreo.

Fotos 211 y 212 a) sector norte del relicto de bosque 5; b) proceso de tala para establecimiento de potreros, 2008

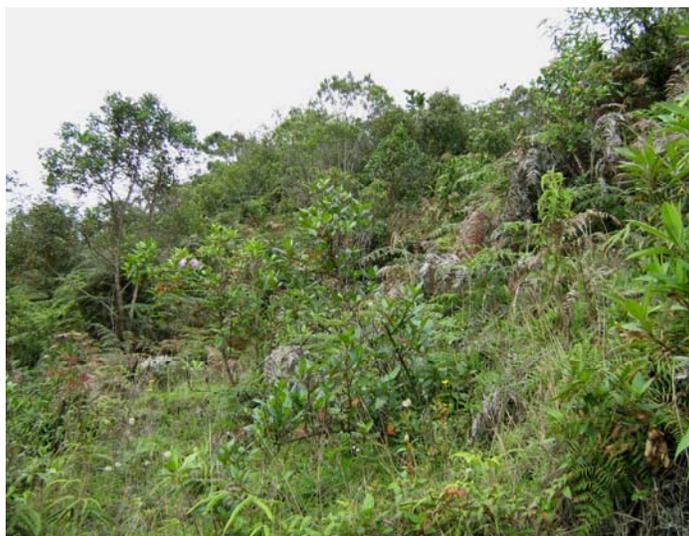
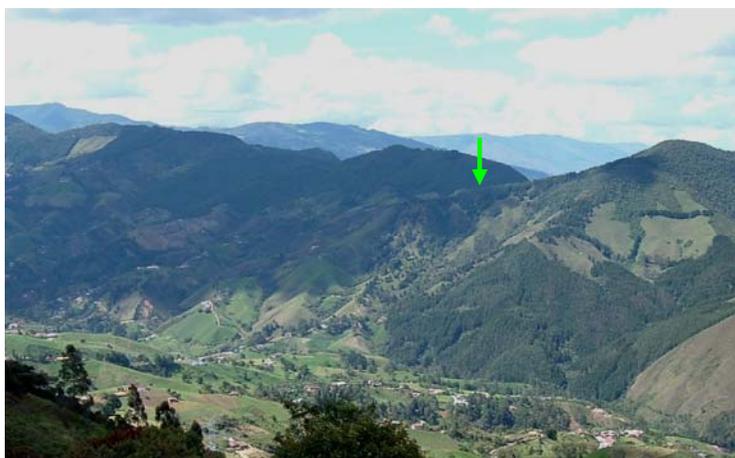
Fotos 214 y 215 Detalle y vista panorámica del Relicto de monitoreo 7

No se registran disturbios naturales como volcamientos pero si hay una presencia alta de leñadores provenientes de Belén Aguas Frías.

En varios sectores se presentan cambios de uso hacia potreros y aún cultivos, lo cual fragmenta aún mas estos relictos y hace mas difícil constituir los conectores biológicos aprovechando los retiros de quebradas. En zonas como estas es indispensable la generación y puesta en marcha de estímulos a la conservación, como la exención de impuestos para las áreas que conserven rastrojos, e incluso el aporte de reconocimientos económicos para la consolidación de rastrojeras en el corregimiento, tal como lo plantean y realizan algunas CAR.

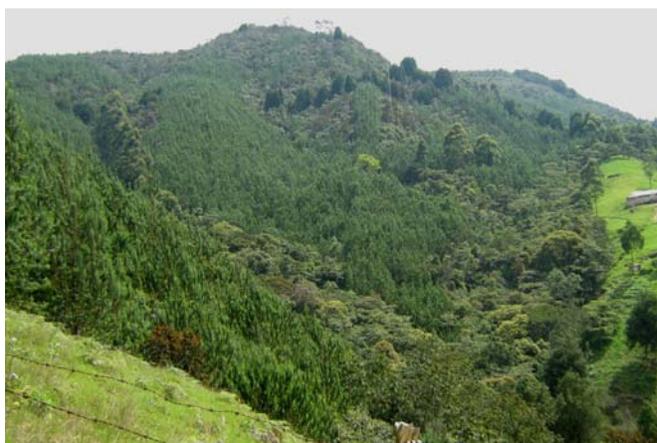
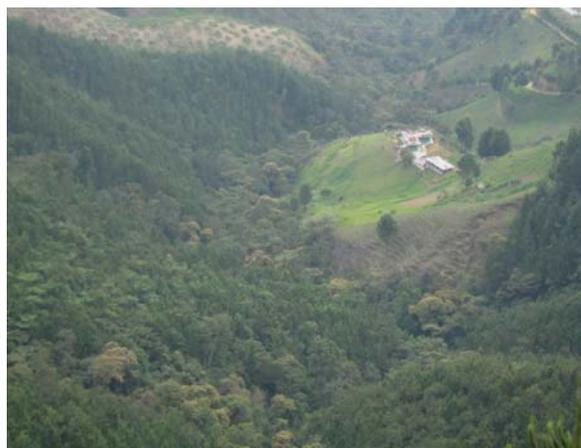
Es una cobertura riparia y rala, a lo largo de la garganta de la quebrada El Barcino. Presenta limitaciones por su estrechez para su desarrollo sucesional. Se halla confinada entre una actividad ganadera y plantaciones de Pinus patula.

Presenta un sotobosque muy pobre en especies, debido a la socla permanente que sufre por la extracción de leña y estacones. Hay presencia alta de epifitas, bromelias y musgos. Aún persisten algunos individuos aislados, de gran importancia ecológica debido a que son especies endémicas o en algún grado de peligro, como La Ceiba de Montaña.

Fotos 216 y 217 Sectores del Relicto de monitoreo 8. Obsérvese la actividad ganadera y maderera como factores tensionantes.

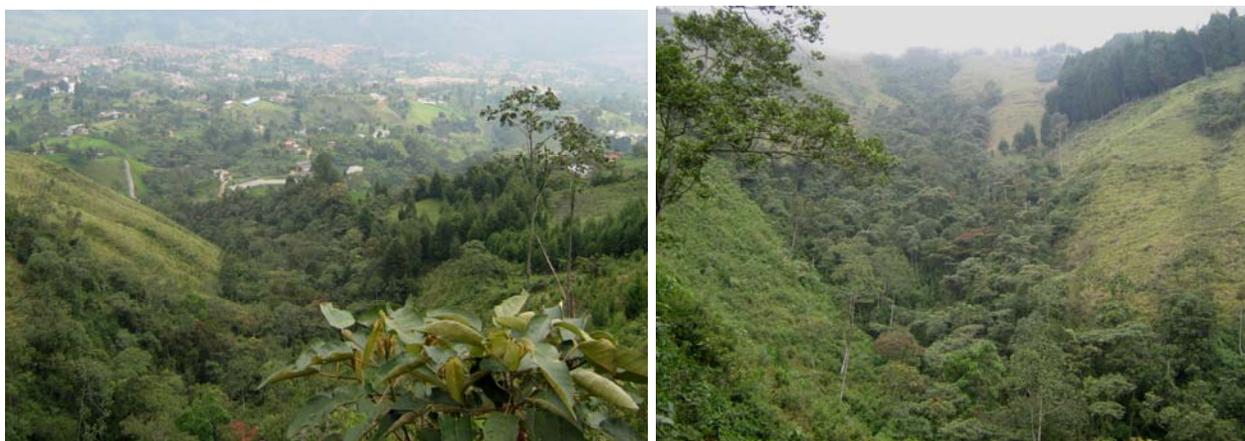
Aún conserva algunas especies valiosas, árboles de gran altura y desarrollo, sobre un sotobosque cada vez más intervenido por la acción ganadera, a pesar de estar prestando un servicio invaluable como protector natural del cauce y los retiros de La Limona en su parte alta. Se conecta con el área de nacimiento de la quebrada.

Fotos 218 y 219 Sectores del relicto de monitoreo 9. Estrecha franja de rastrojos altos sobre la garganta de la quebrada La Limona

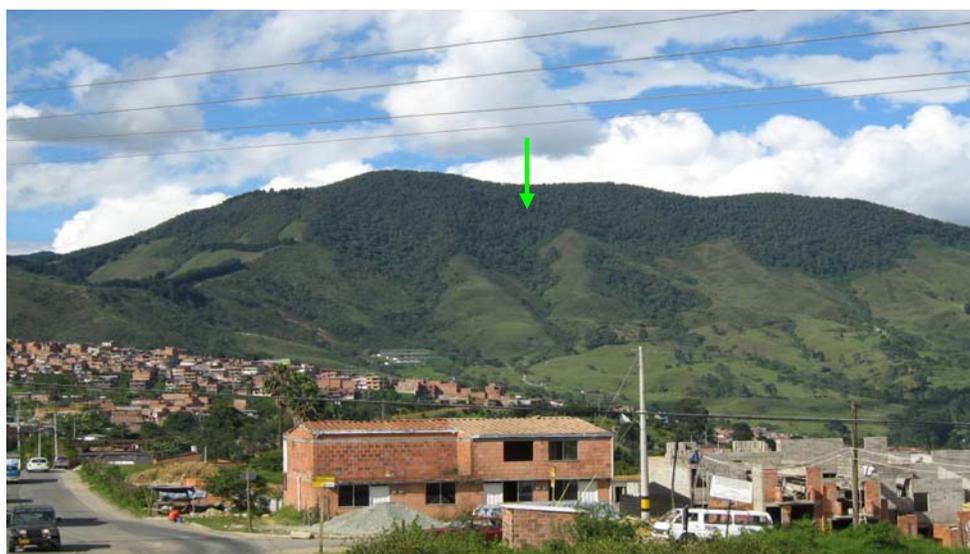
Corresponde a un fragmento de Bosque Nativo de 33,5 hectáreas, con claros naturales por volcamiento de árboles debido al desprendimiento y transporte de rocas sobre laderas, que presentan alta pedregosidad y pendiente.

Foto 220 Relicto de monitoreo 10. Cima del Alto de Los Tres Morros

A nivel antrópico se halla fuertemente presionado por ganadería extensiva, extracción de leña y madera para estacones, así como de material vegetal. Esta situación exige su vigilancia y conservación. Máxime cuando está adicionalmente presionada por actividades de turismo informal tanto desde San Antonio de Prado como desde Altavista.

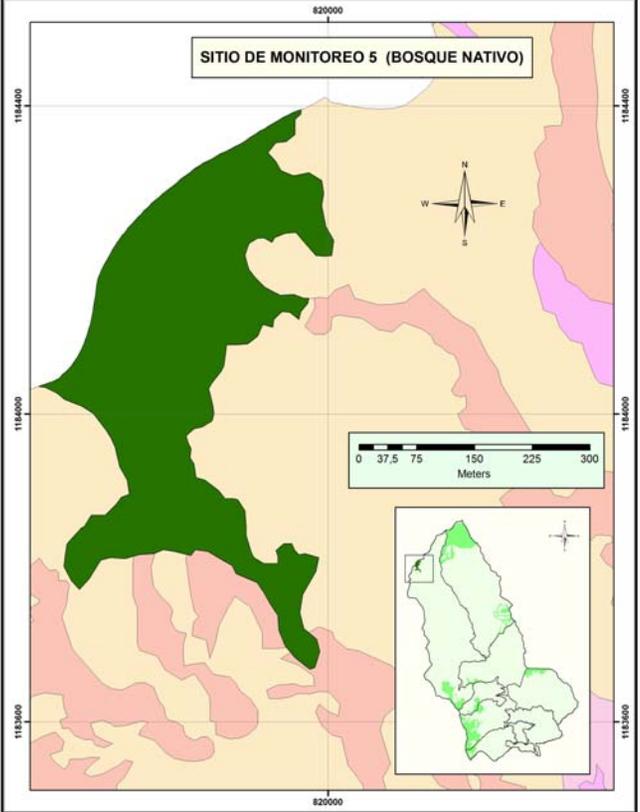
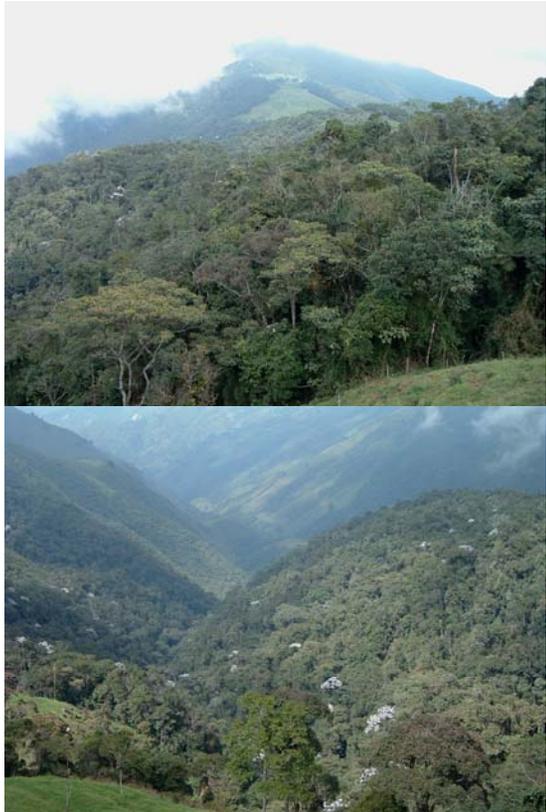
<p>SITIO DE MONITOREO 5 (BOSQUE NATIVO)</p> <p>0 37.5 75 150 225 300 Meters</p>

<p>DESCRIPCIÓN: Bosque Natural. Véase numeral 4.2.4.3.5</p>			
<p>TIPO DE DISTURBIOS Extracción madera, Extracción productos no maderables, Presencia animales domésticos, Presencia personas. Una parte está en proceso de tala rasa.</p>
