**CONVENIO DE ASOCIACIÓN PARA EL MONITOREO DEL RECURSO  
HÍDRICO EN EL CORREGIMIENTO DE SAN ANTONIO DE PRADO DEL  
MUNICIPIO DE MEDELLÍN**

PROYECTO DE PLANEACIÓN Y PRESUPUESTO PARTICIPATIVO, 2008-2009

INFORME FINAL

CONVENIO No. 4600020256 de 2009  
entre la Secretaría del Medio Ambiente de Medellín  
y la Corporación Comité Pro Romeral

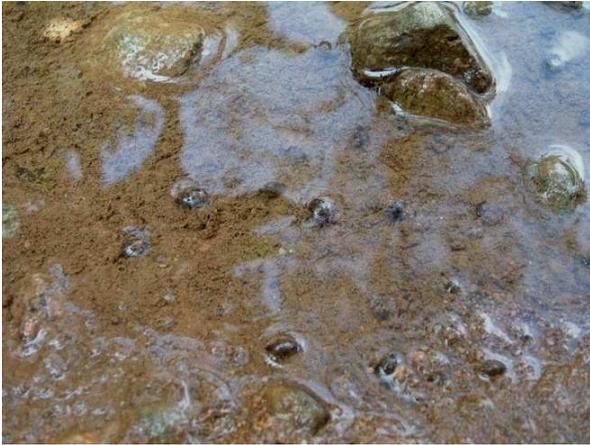
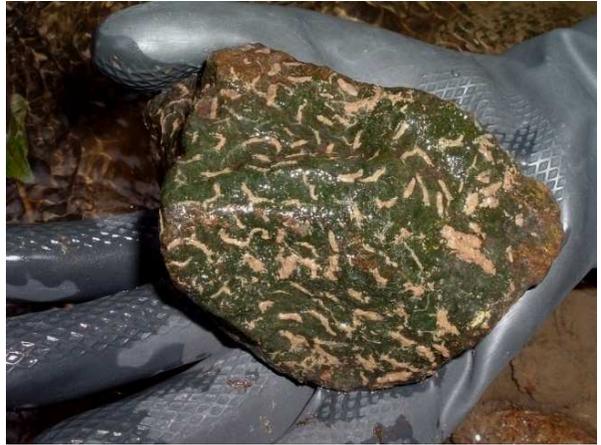
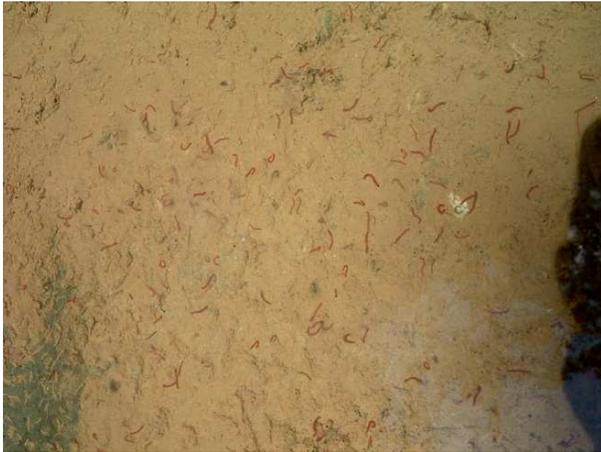
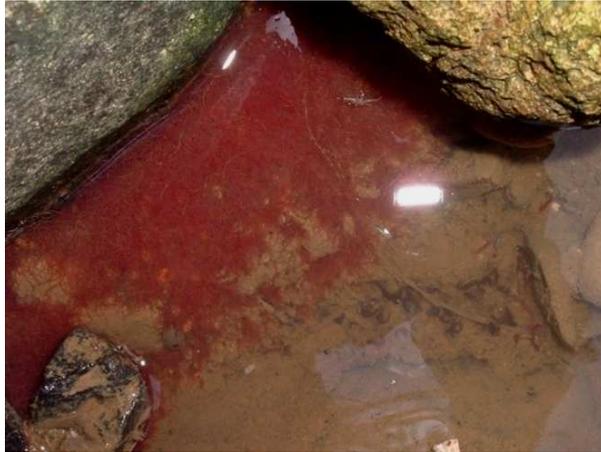
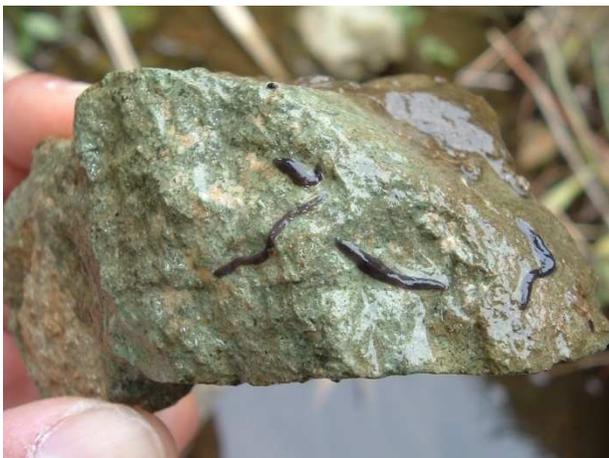
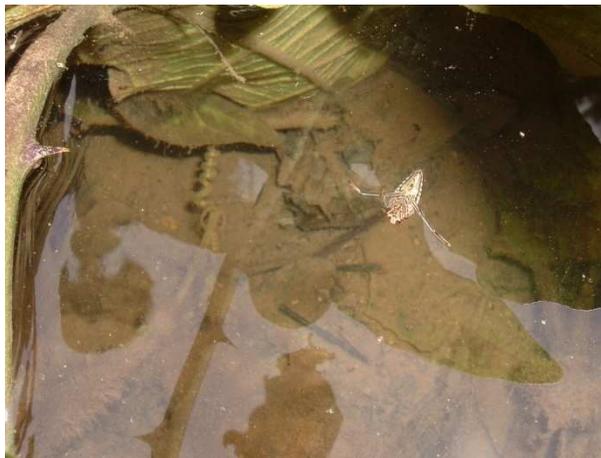
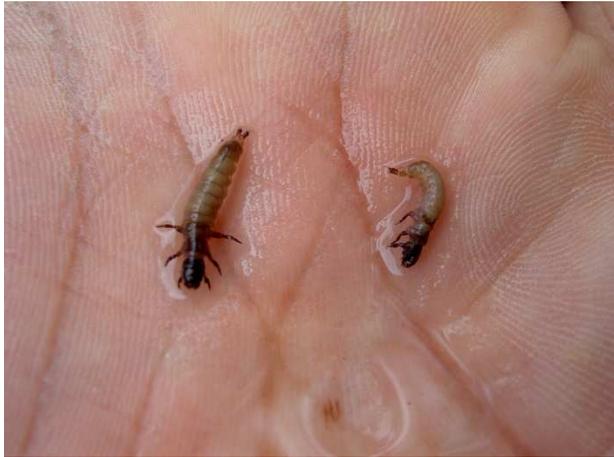
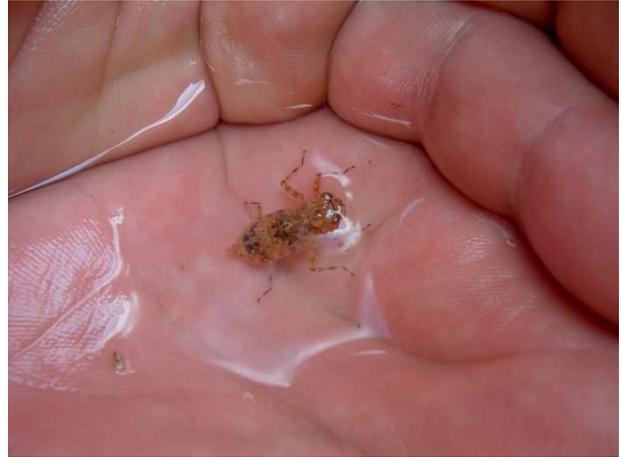
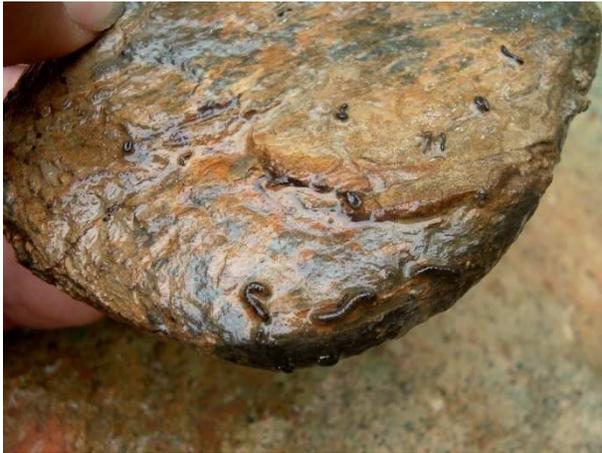
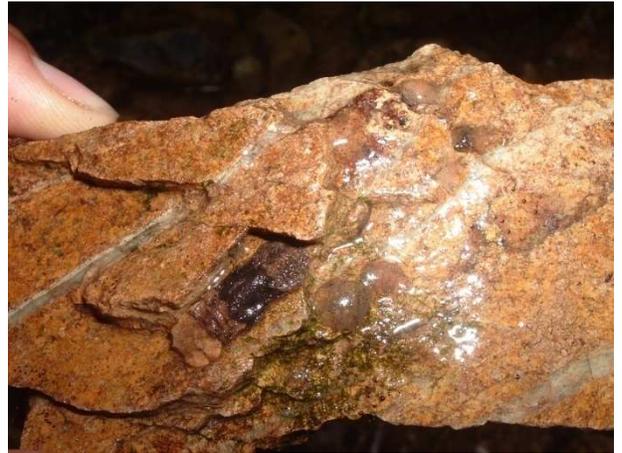
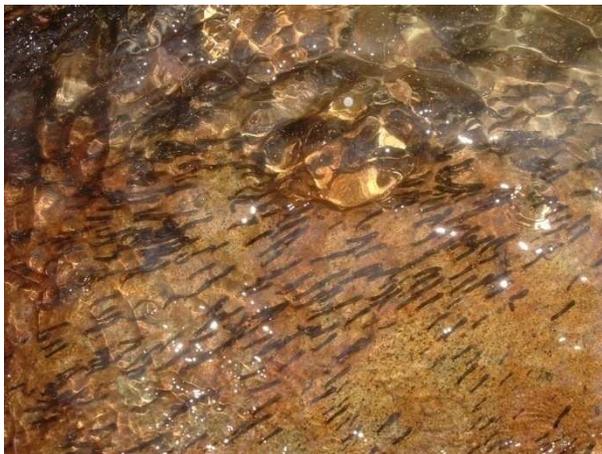
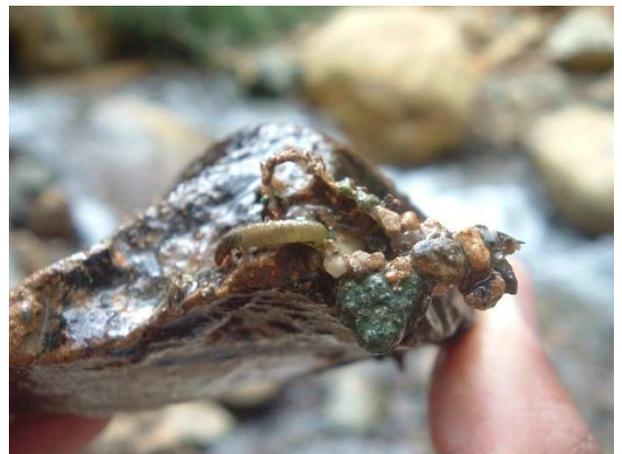
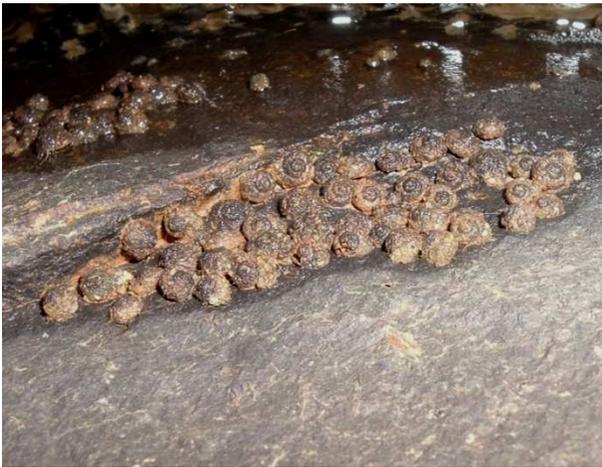
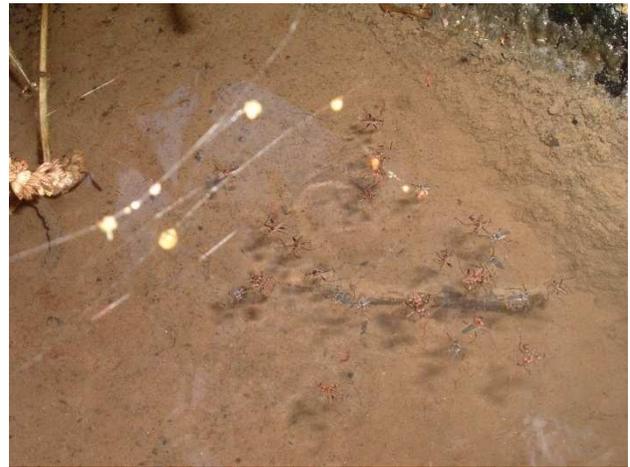
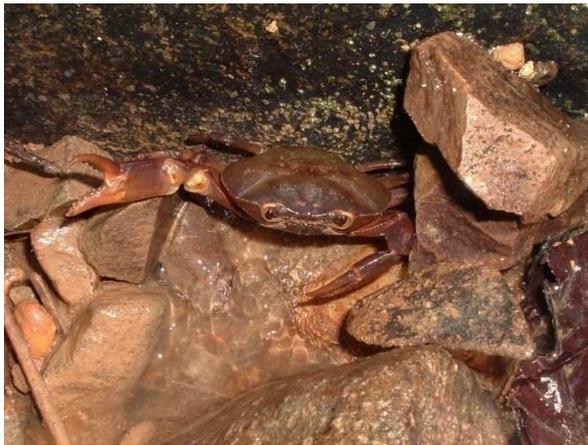
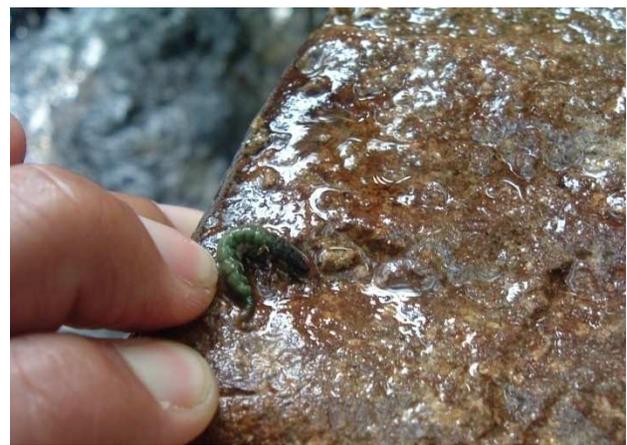
Al sobrepasar la capacidad de resiliencia de estos ecosistemas, ya sea por el aporte excesivo de cargas orgánicas o por severas y constantes intervenciones en sus cauces, se genera la muerte de las especies ícticas nativas presentes en condiciones normales, apareciendo coloraciones y malos olores, espumas y acumulaciones de basuras que terminan destruyendo el ecosistema. Especies como peces, Cangrejos, órdenes y familias de artrópodos como Calamoceratidae, Ptilodactylidae, Pseudothelphusidae, Vellidae, Glossosomatidae, Hydropsychidae, Planariidae, etc. desaparecen y dan paso a Oligochaeta como Tubifex, a Dípteros como Chironomidae o Culicidae y Caracoles como Physidae. La biodiversidad disminuye notablemente y la vida abundante y diversa es substituída por otra abundante pero con pocas especies que resisten y progresan en medios altamente contaminados (Polisaprobias)" ("Monitoreo de los recursos bosques y aguas en San Antonio de Prado", SMA, 2008). Los casos más notables de estos cambios en el ecosistema acuático se presentaron en La Limona, La Jacinta, La Despensa, durante 2009. Véase algunas fotos de especies encontradas en las quebradas de SADEP durante 2009 (fotos 7 a 22)

**Fotos 7 a 22** Algunas especies Polisaprobias, Mesosaprobias y Oligosaprobias, reportadas en el monitoreo de 2008 y encontradas en 2009

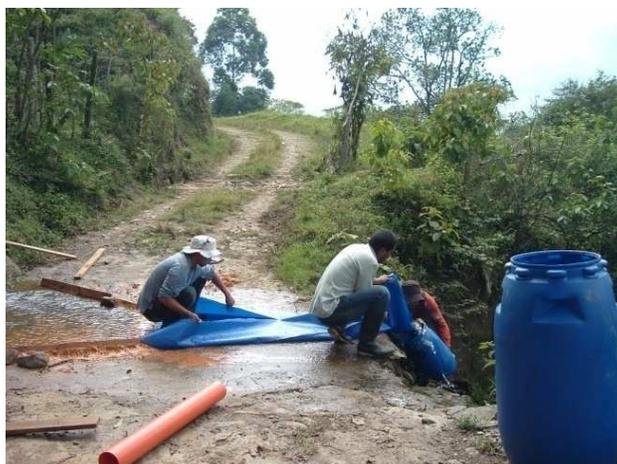
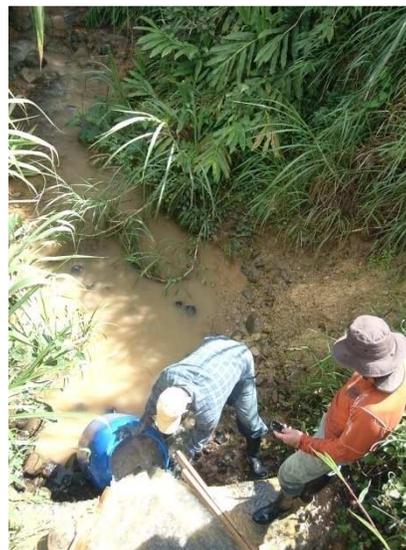
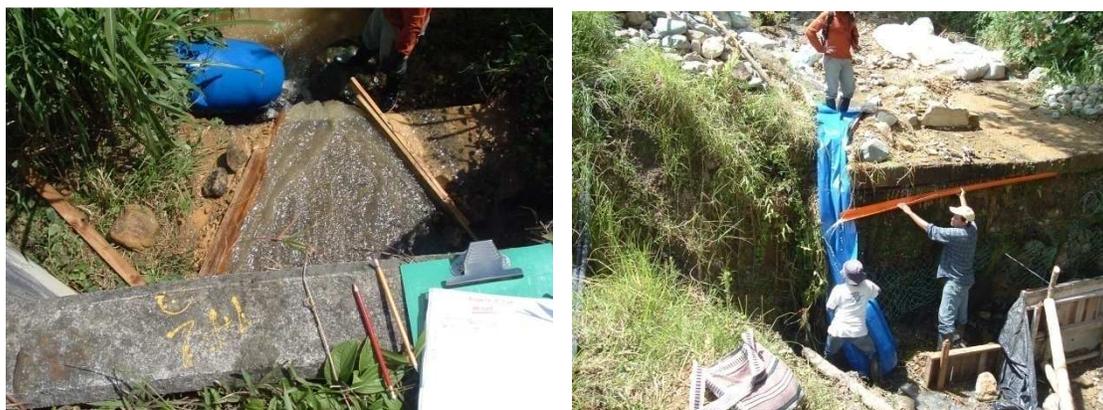
Fotos 23 a 26 Sitios de algunos aforos durante 2009 en SADEP

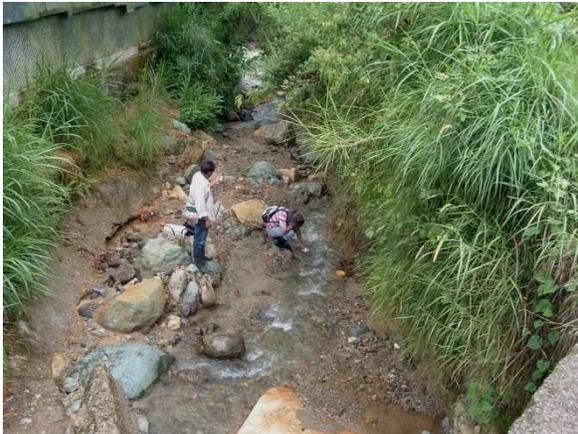
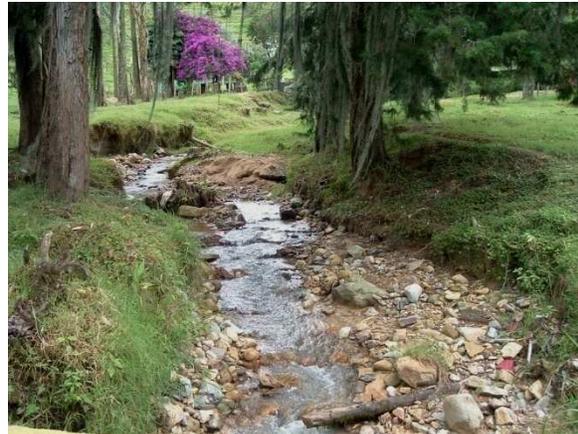
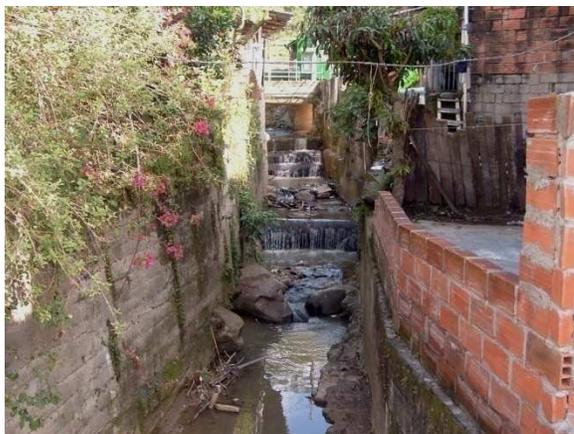
**Fotos 27 a 30.** Invasión de retiros por galpones (La Candela Baja), ganadería (Sorbetana Baja), viviendas (Isabela Baja), y descargas directas (Manguala Baja)

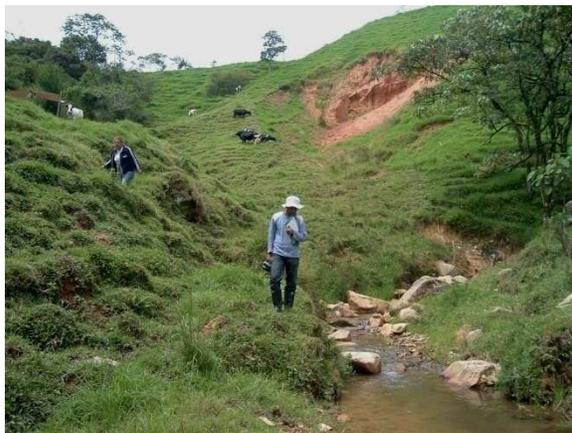
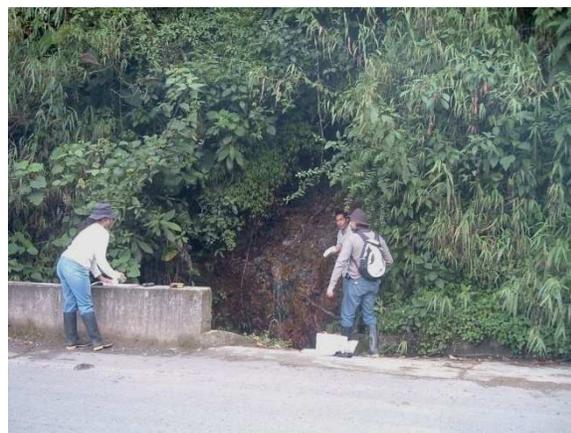
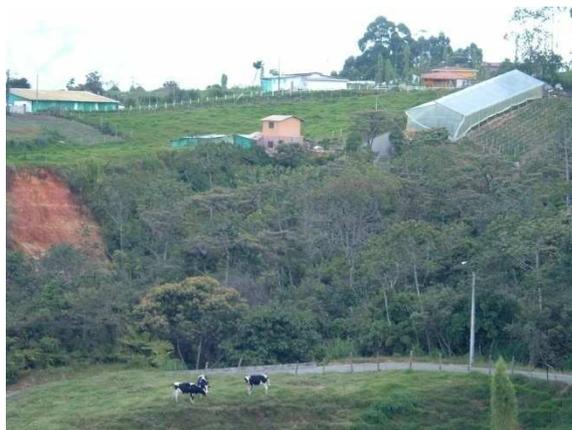
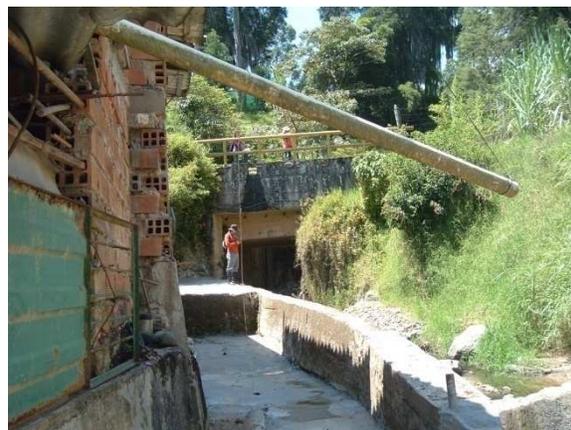
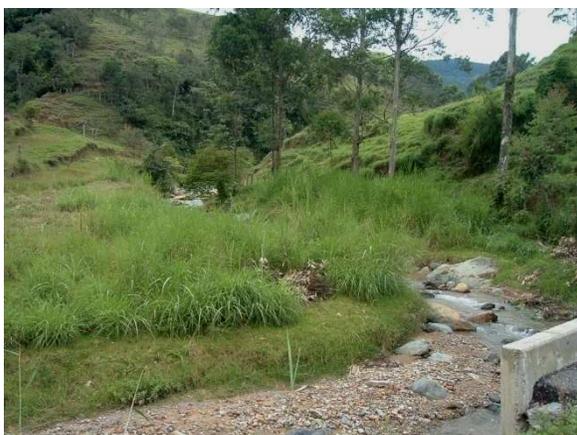
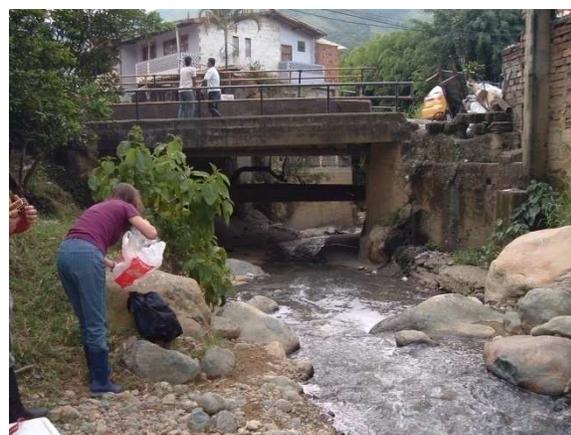
**Fotos 31 a 36.** Invasión de retiros por ganadería provocando derrumbes (La Sorbetana Media), Infraestructura civil - Carretera (Larga El Salado - Alta), Deslizamientos en retiros bien conservados pero afectados por potreros mal manejados colindantes (Macana Alta), viviendas e Infraestructura (Manguala Media-Baja), Potreros de ganadería a gran escala ( Larga El Salado -Media) y descargas directas e infraestructura civil (Limona Baja)

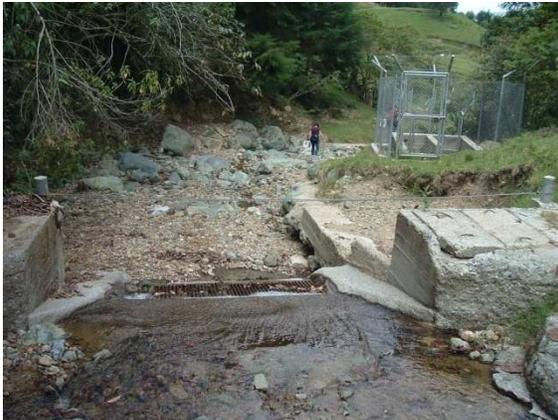
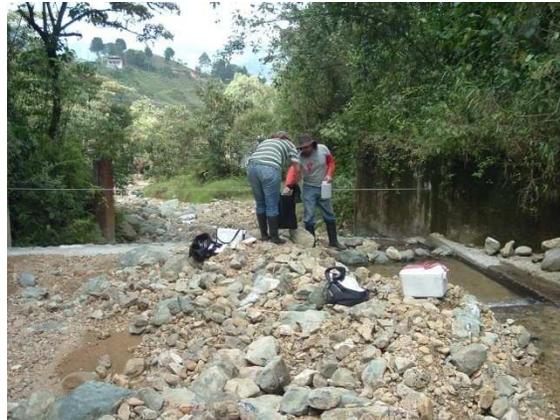
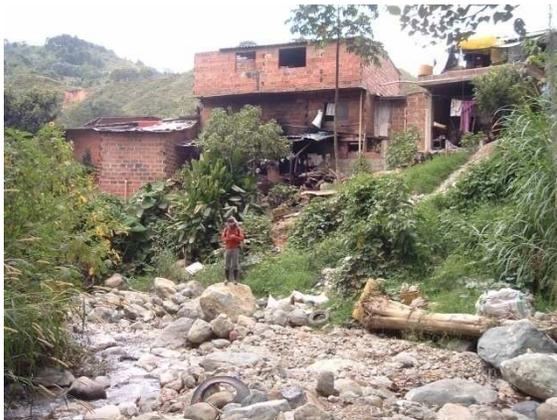
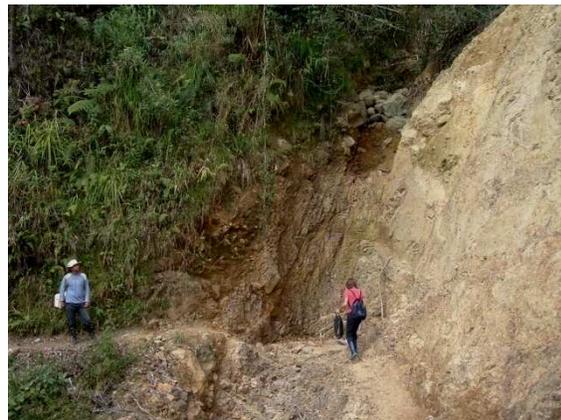
**Fotos 37 a 40.** Invasión de retiros por infraestructura de acueductos, en el cauce, tomando todo el caudal en verano y dejando seco el cauce en trayecto (Manguala Media-Alta y Despensa Media -Alta, ambos afectados por bocatomas de EPM), Invasión de viviendas (Manguala Baja), Derrumbes naturales (La Zorrita -Alta),

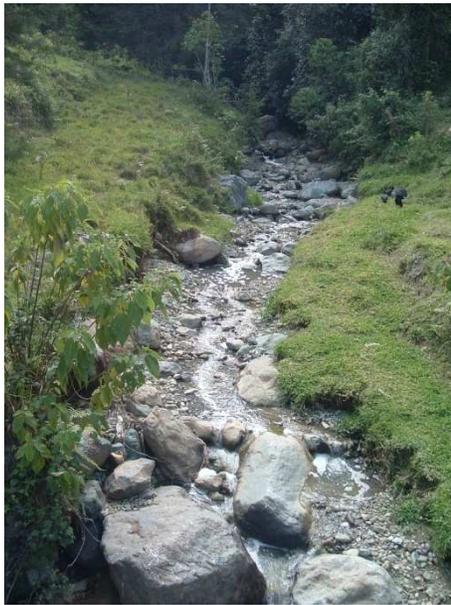
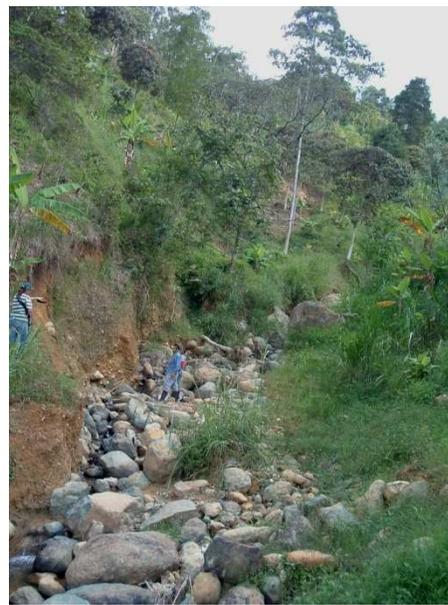
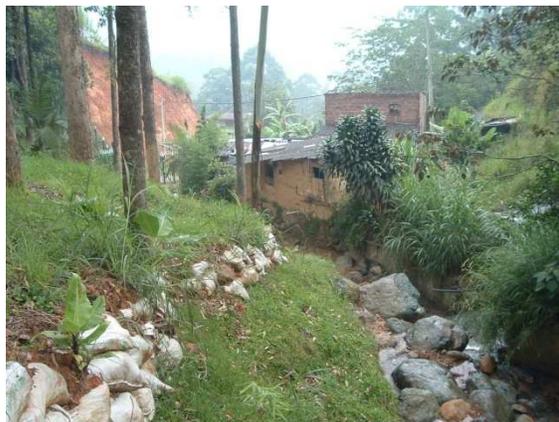
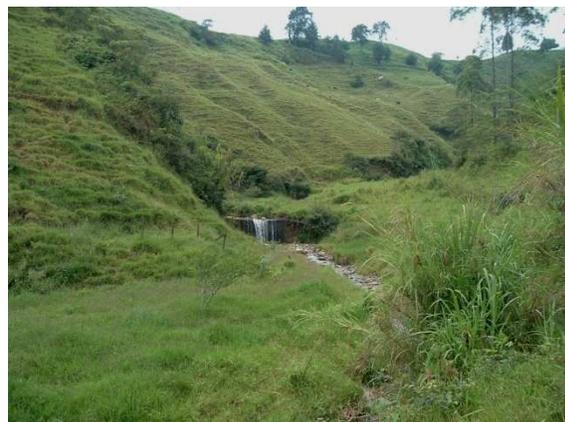
**Fotos 41 a 44.** Invasión de retiros por ganadería (La Despensa Media), Socavamiento lateral (Macana Media), Invasión de viviendas (Macana Baja), Potreros de ganadería a gran escala y construcciones de muros de contención en el cauce, impidiendo la movilidad de fauna acuática ( La Candela -Media)

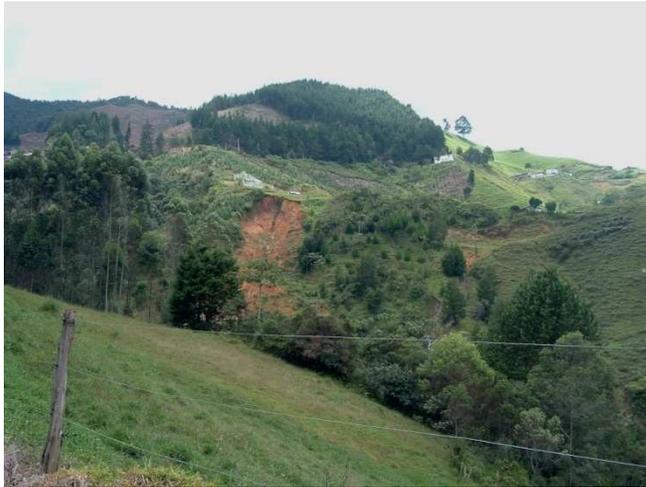
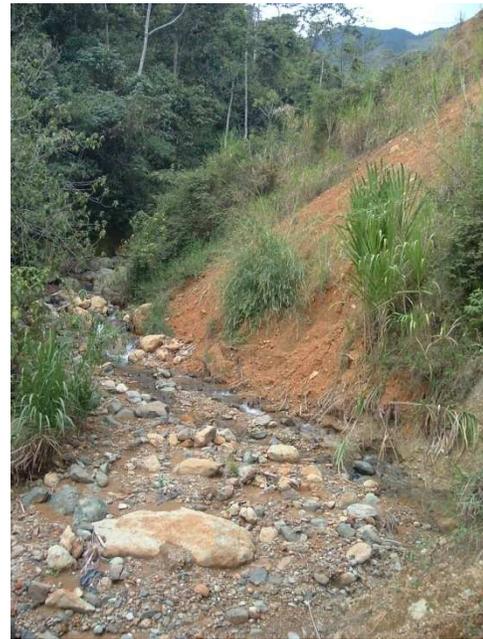
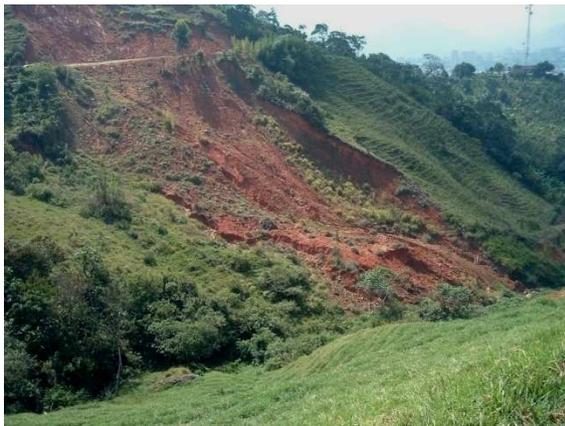
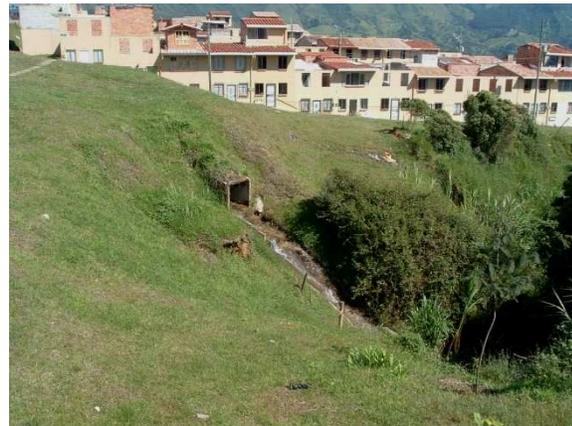
**Fotos 45 a 48.** Derrumbes en zonas de retiro bien conservadas debido a la mala disposición de aguas de escorrentía de invernaderos (La Larga), Derrumbe de gran magnitud (Limona Media-Alta y Popala Media), Entorramamiento y taponamiento de cauce en proyectos urbanísticos nuevos (Jacinta Media-Alta),

JACINTA MEDIA-ALTA	WEC-624-14	MALO	POCA COBERTURA ARBÓREA O SIN ELLA	POTRERO EN ÁREA RETIRO	BASURAS Y/O ESCOMBROS	SOCAVAMIENTOS	CONSTRUCCIONES CIVILES EN ÁREA RETIRO	DESCARGA AGUAS SERVIDAS	DESPLAZAMIENTOS	Estos retiros continúan deteriorados y aumentan su deterioro en relación con el monitoreo anterior, por causas asociadas a mal manejo de agua e invasión por ganadería, hacia abajo presenta el paso de vía y más abajo sus retiros fueron invadidos por una urbanización que quitó los rastrojos y los convirtió en un engramado que sirve como zona recreativa a la urbanización. Ocasionalmente recibe descargas del parqueadero de Cootrasana. Carece de coberturas arbóreas en todo el trayecto y recibe algunas descargas directas hacia arriba. Falta de cobertura hacia arriba y abajo en su margen derecha e izquierda, se presenta un deslizamiento junto al sitio de muestreo y de mayor tamaño 50 metros hacia arriba, un vertimiento de casas 50 metros más arriba a la derecha del cauce.
