**CONVENIO DE ASOCIACIÓN PARA REALIZAR EL MONITOREO
DEL RECURSO HÍDRICO Y DE LOS TRAYECTOS DE RETIROS DE
QUEBRADA, EN EL CORREGIMIENTO SAN ANTONIO DE PRADO
DEL MUNICIPIO DE MEDELLÍN, DE ACUERDO CON LAS
DIRECTRICES TRAZADAS EN LA AGENDA AMBIENTAL Y EN LA
TERCERA FASE DE MONITOREO DE QUEBRADAS**

INFORME FINAL

CONVENIO 4600041707 de 2012
Entre la Secretaría del Medio Ambiente de Medellín y
la Corporación Comité Pro Romeral

MEDELLÍN, DICIEMBRE DE 2012

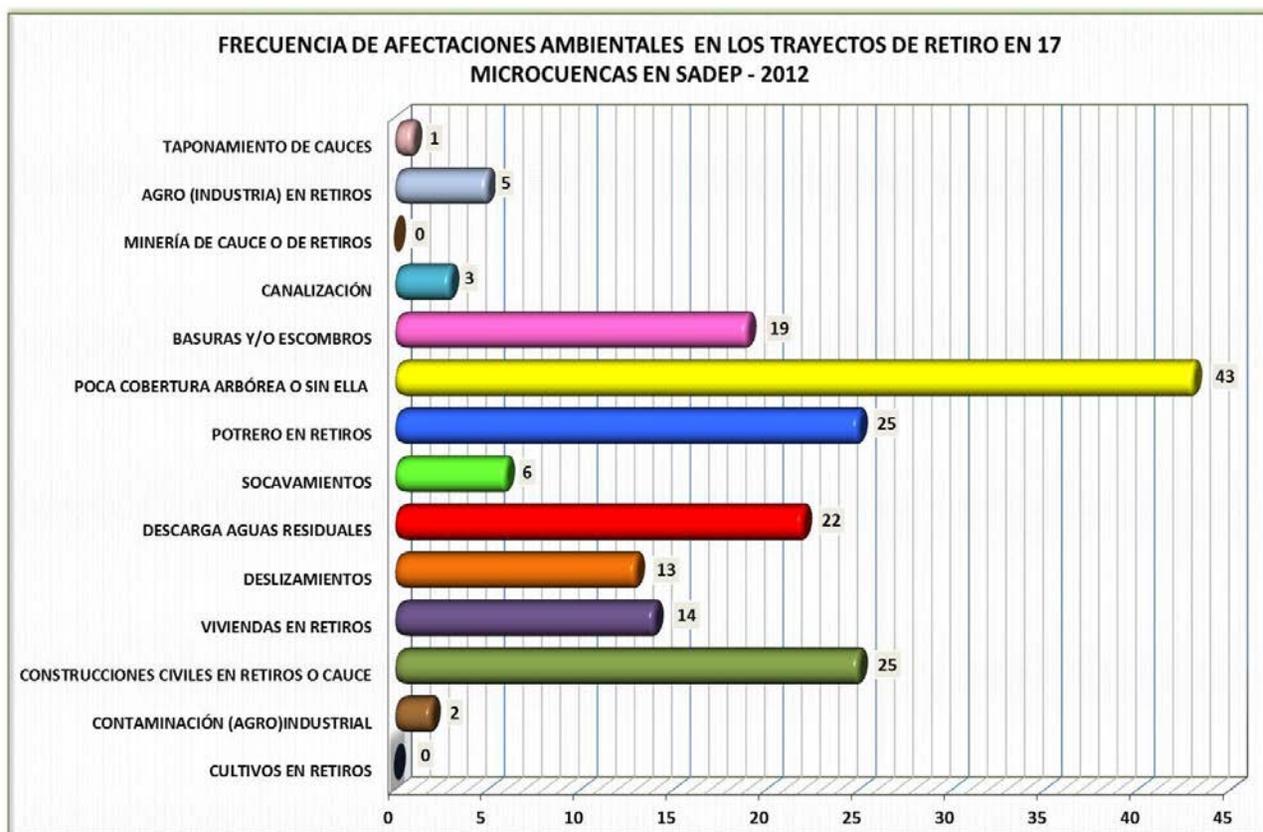
Gráfico 3. Principales causas de afectación de retiros en las quebradas evaluadas, 2012

En los gráficos 3 y 4 puede verse que las mayores afectaciones se relacionan con la falta de cobertura arbórea, presentándose en 43 de los 55 tramos estudiados, en muchos de estos casos este problema está relacionado con el uso de la tierra y especialmente con la invasión de potreros que se presenta en casi la mitad de los casos (25 de los 55). Algunas intervenciones de retiros por infraestructura puede decirse que son inevitables (puentes, muros de contención), pero en algunos casos no era necesario generar barreras tan drásticas al flujo de animales. En el caso de la presencia de basuras no hay un mejoramiento a pesar de las campañas y proyectos relacionados con el manejo de residuos sólidos y en varios casos la presencia de basuras y escombros se ha incrementado en volumen por sitio, como sucede en las quebradas asociadas a la vía a Heliconia que ahora sufren las consecuencias de la reciente práctica del vertido de escombros y basuras en gran volumen a lo largo de la vía en las laderas contiguas a ésta. Este fenómeno está dándose

Los fenómenos de socavamiento lateral de cauces y deslizamientos activos han disminuido con relación al monitoreo anterior debido a que se presenta una época relativamente seca en los últimos meses y no tanto porque se hayan implementado acciones para proteger los retiros o se haya reforestado o porque se hayan implementado acciones preventivas de movimientos en masa.

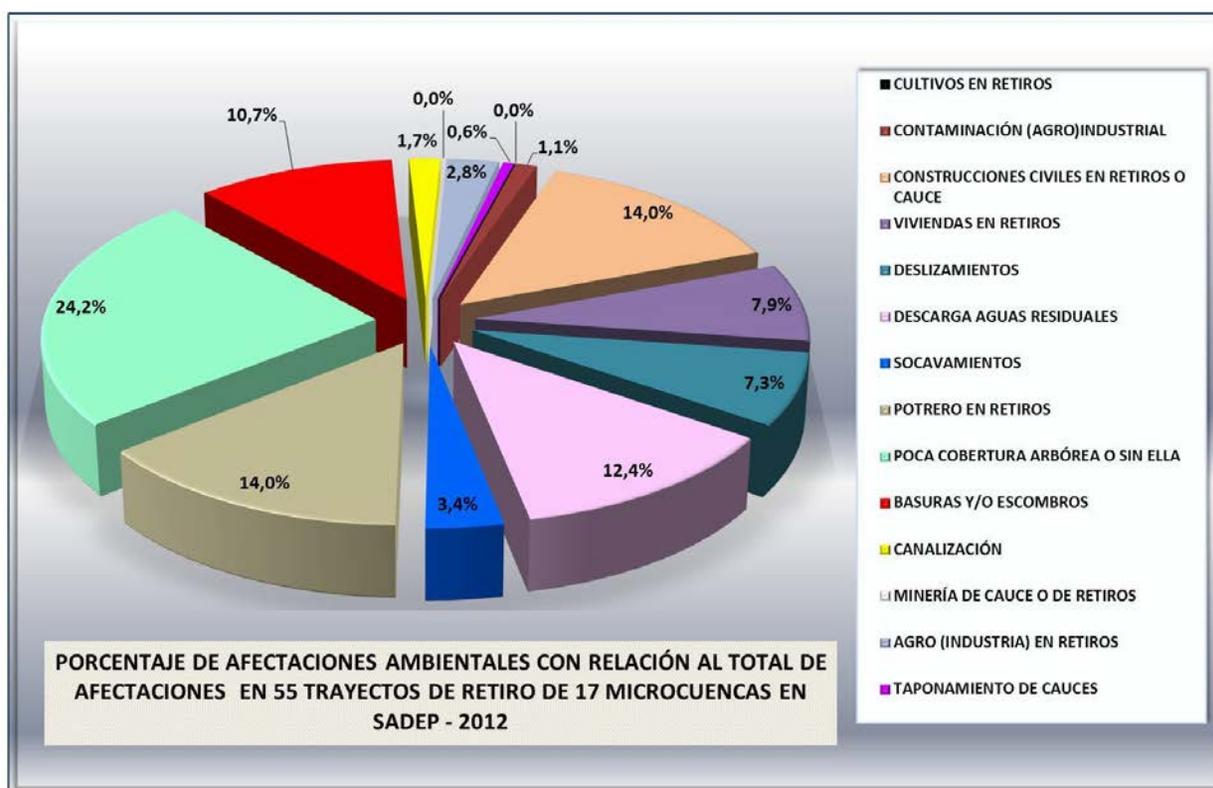
Gráfico 4 Porcentaje de afectaciones con relación al total de afectaciones en los trayectos de retiros en las quebradas evaluadas, 2012

Prácticamente todas las microcuencas evaluadas carecen de suficiente cobertura arbórea (bosques, rastrojos y agroforestales), de manera que puedan cumplir idóneamente las funciones de regulación de caudales, almacenamiento de aguas, corredores y conectores biológicos, prevención de desastres, control al arrastre de sedimentos, etc. El uso inadecuado de la tierra en cabeceras, zonas de nacimientos de quebradas y retiros de las

mismas, incrementa notablemente los conflictos de uso, lo que se manifiesta no sólo en procesos erosivos acrecentados, si no en una mayor contaminación hídrica y por consiguiente en menor disponibilidad real del agua.

Esta situación está tratándose de revertir mediante programas como el de adquisición de predios y el de Mas Bosques, pero es necesario aumentar los impactos y la cobertura corregimental mediante un programa que involucre muchos más actores, en especial a los privados y que extienda las áreas: el pago por servicios ambientales, unido a un mejor control.

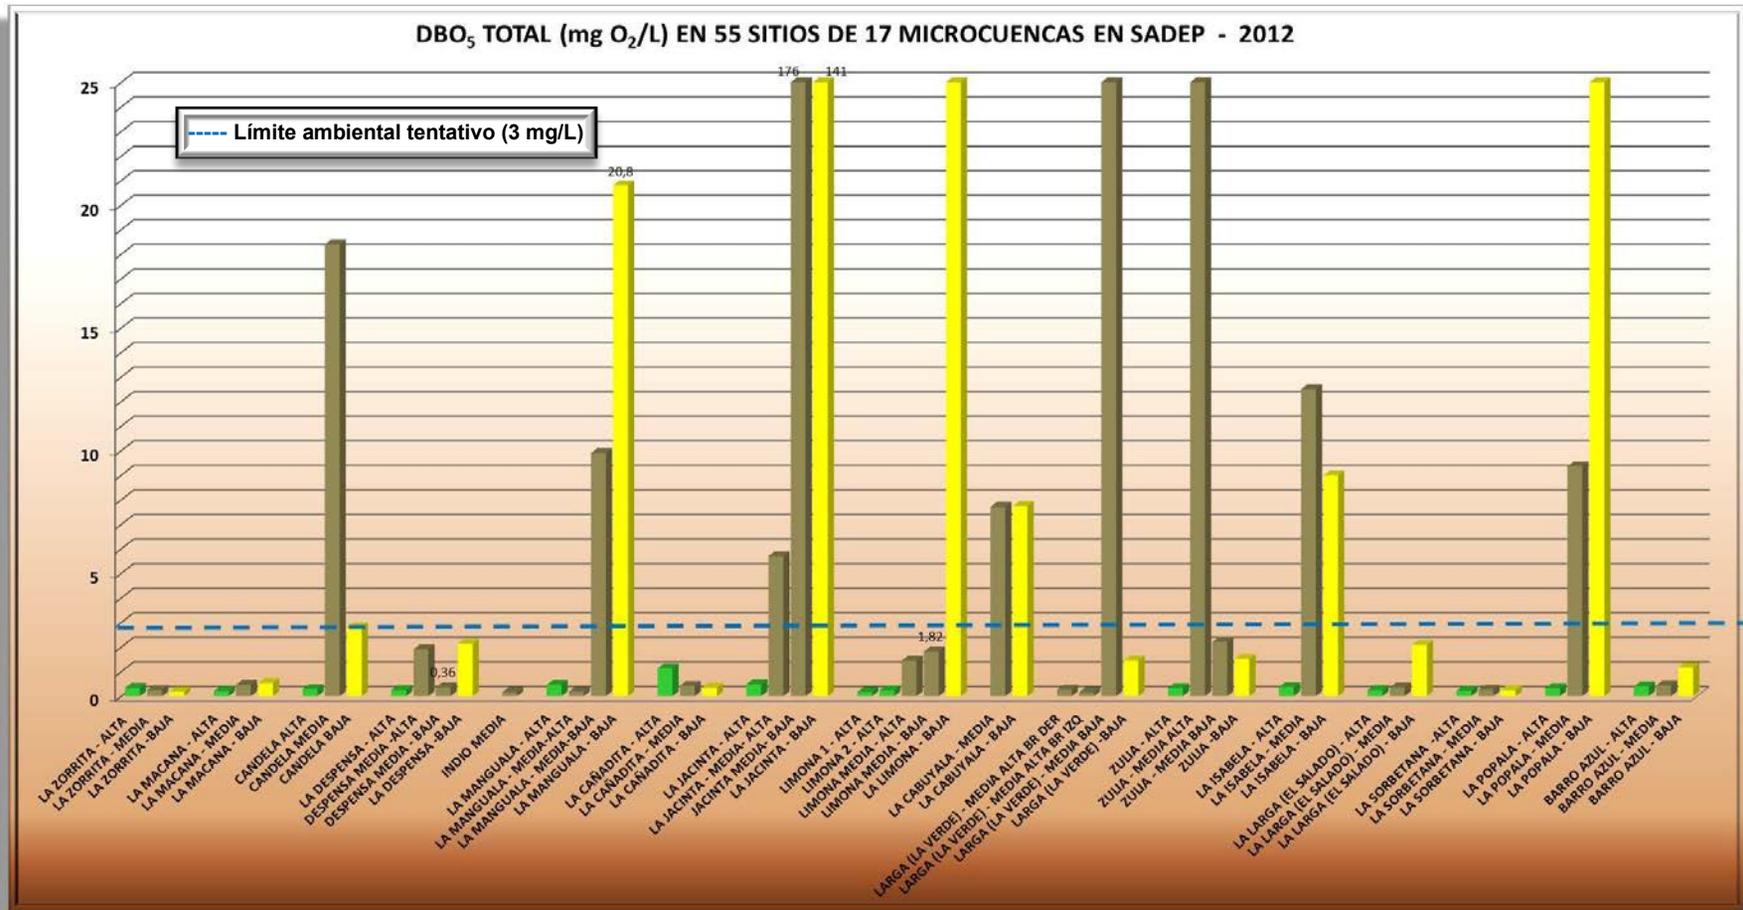
Gráfico 6 DBO₅ Por sitio y quebradas en San Antonio de Prado, 2012

Los resultados de laboratorio en 2012, muestran problemas de contaminación con relación a los niveles establecidos para el uso ambiental, según el criterio de DQO en 11 de los 55 sitios evaluados, pero entre estos hay 4 que no superan el límite de 50 señalado por otras fuentes. No obstante este parámetro también se muestra con una tendencia al deterioro en comparación con el monitoreo pasado, es decir la contaminación por materia orgánica va en aumento y la mayor explicación de este fenómeno está en la zona rural, lo cual ha coincidido con el debilitamiento y tergiversación sufrida por el programa de reconversión agrotecnológica en los dos últimos años y el de monitoreo del agua que estuvo paralizado durante dos años.

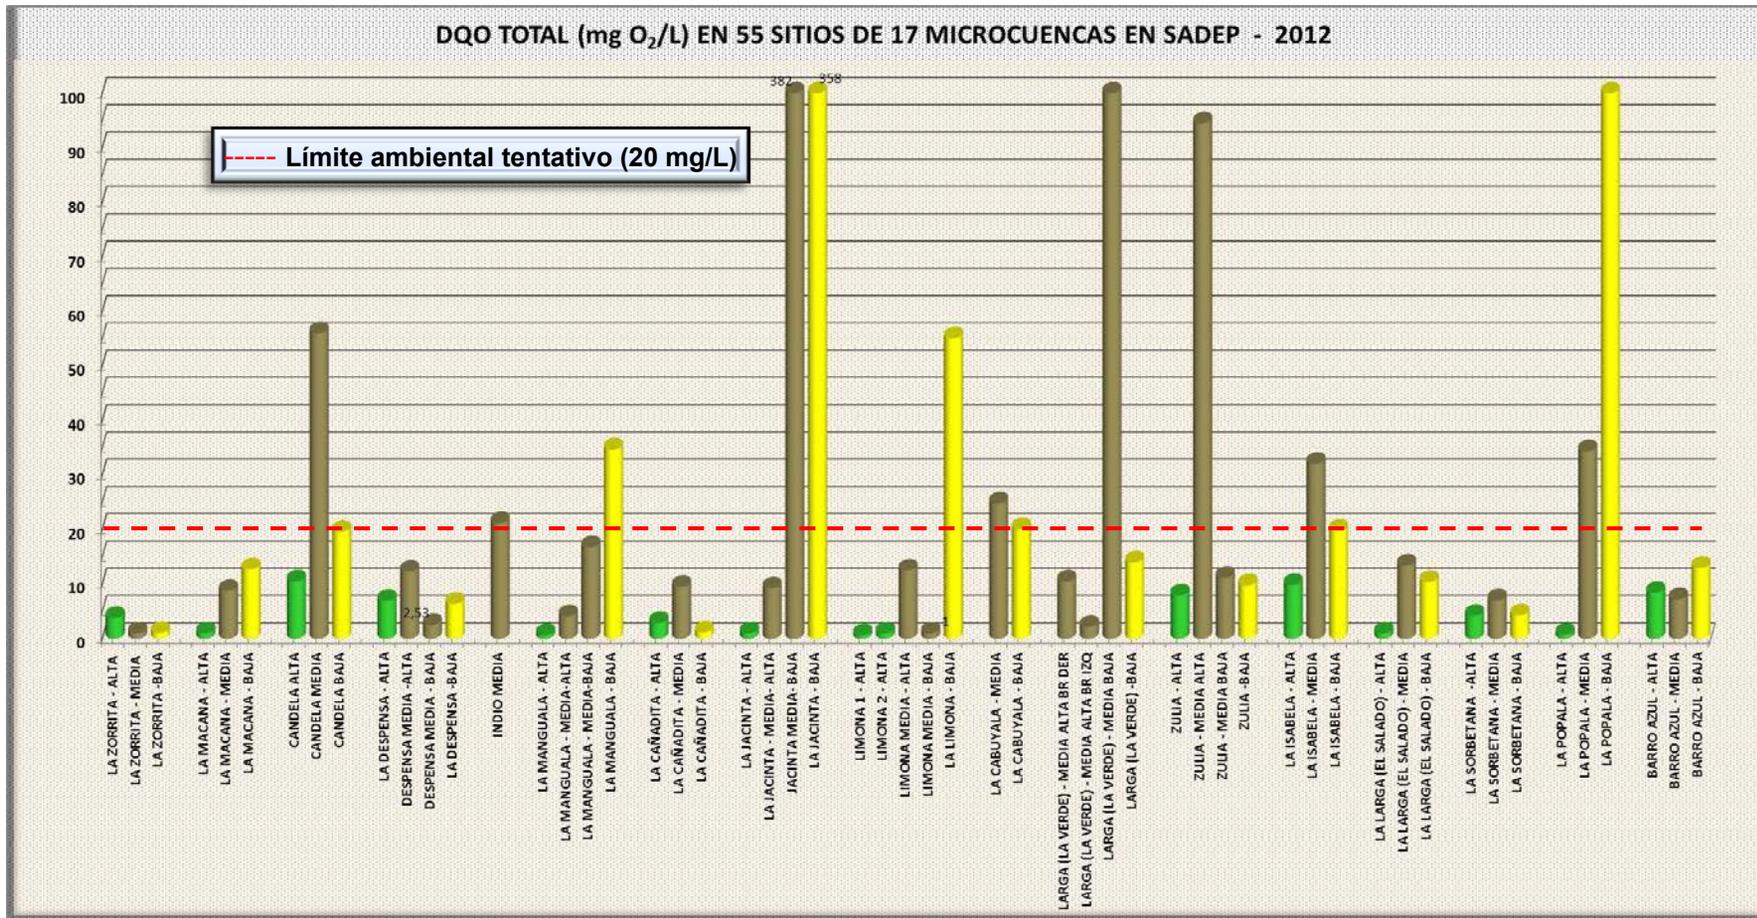
Gráfico 7 DQO Por sitio y quebradas en San Antonio de Prado, 2012

Los mismos sitios de quebradas que presentan elevados valores de DBO₅, lo presentan en DQO, lo cual es lógico. En el gráfico 7 puede verse la situación de este parámetro en las quebradas del corregimiento

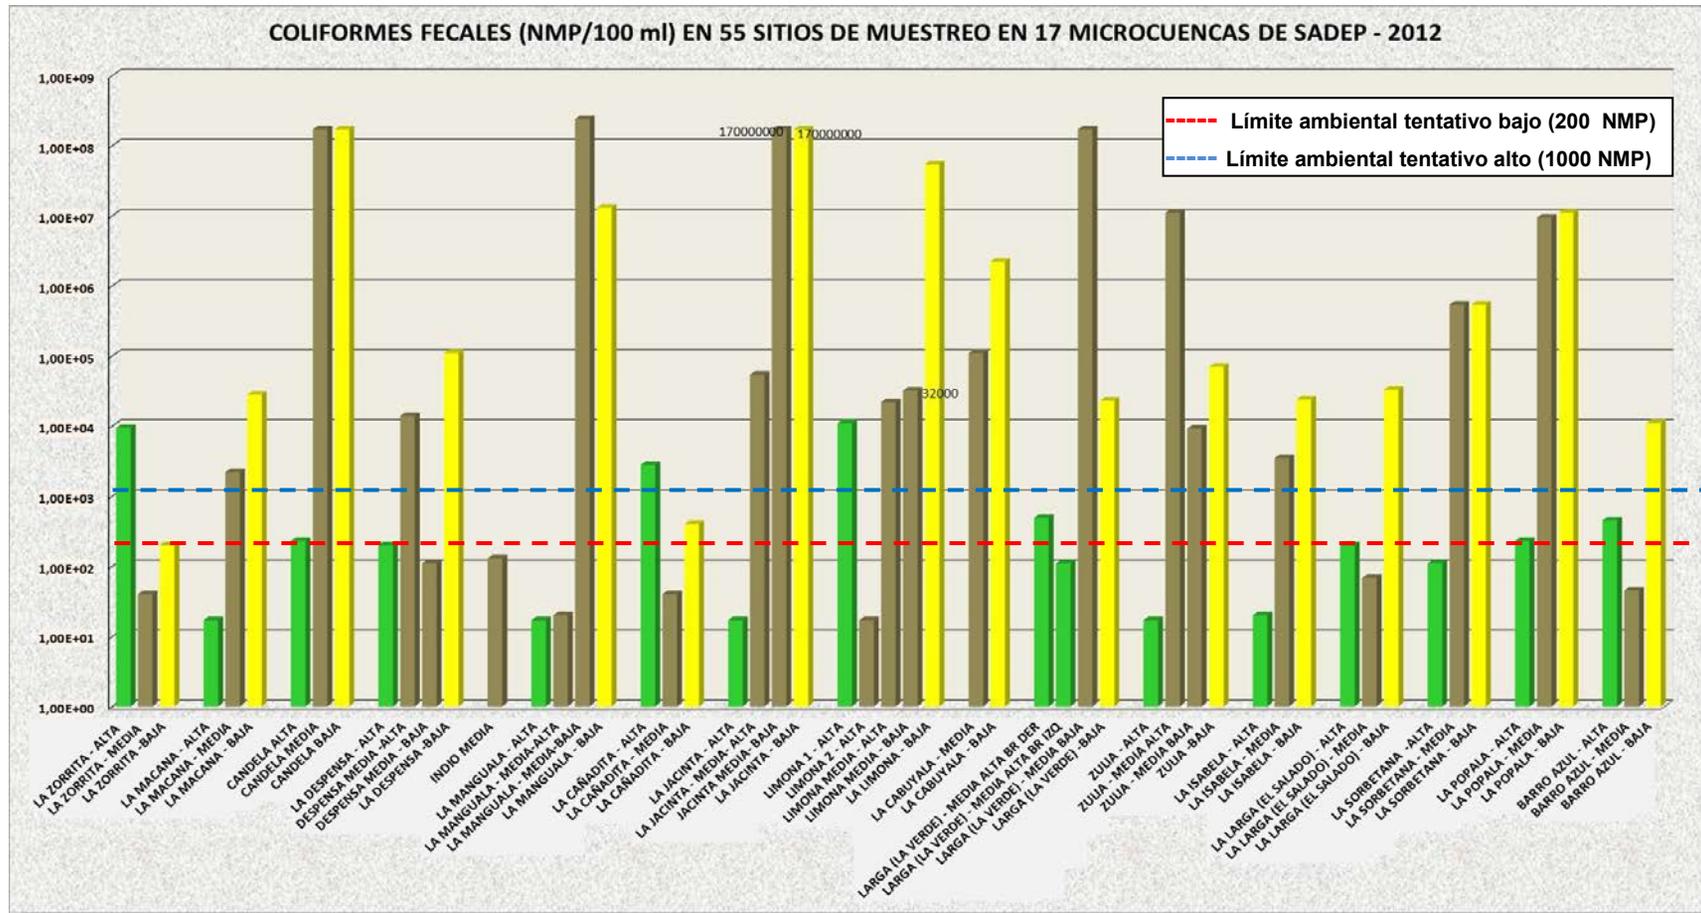
Gráfico 11 Coliformes Fecales en los 55 sitios muestreados en San Antonio de Prado en 2012

Se resalta que en general la cantidad total de coliformes se explica en más del 90% por los coliformes fecales, lo cual corrobora la pertinencia de fortalecer los proyectos de saneamiento básico completo y técnicamente desarrollados, es decir hasta su tratamiento en la planta de San Fernando o mediante pequeñas plantas de tratamiento a nivel de focos urbanos veredales o barriales, pero además exige un fortalecimiento del programa de

reconversión agrotecnológica enfocado al manejo de excretas provenientes de actividades pecuarias.

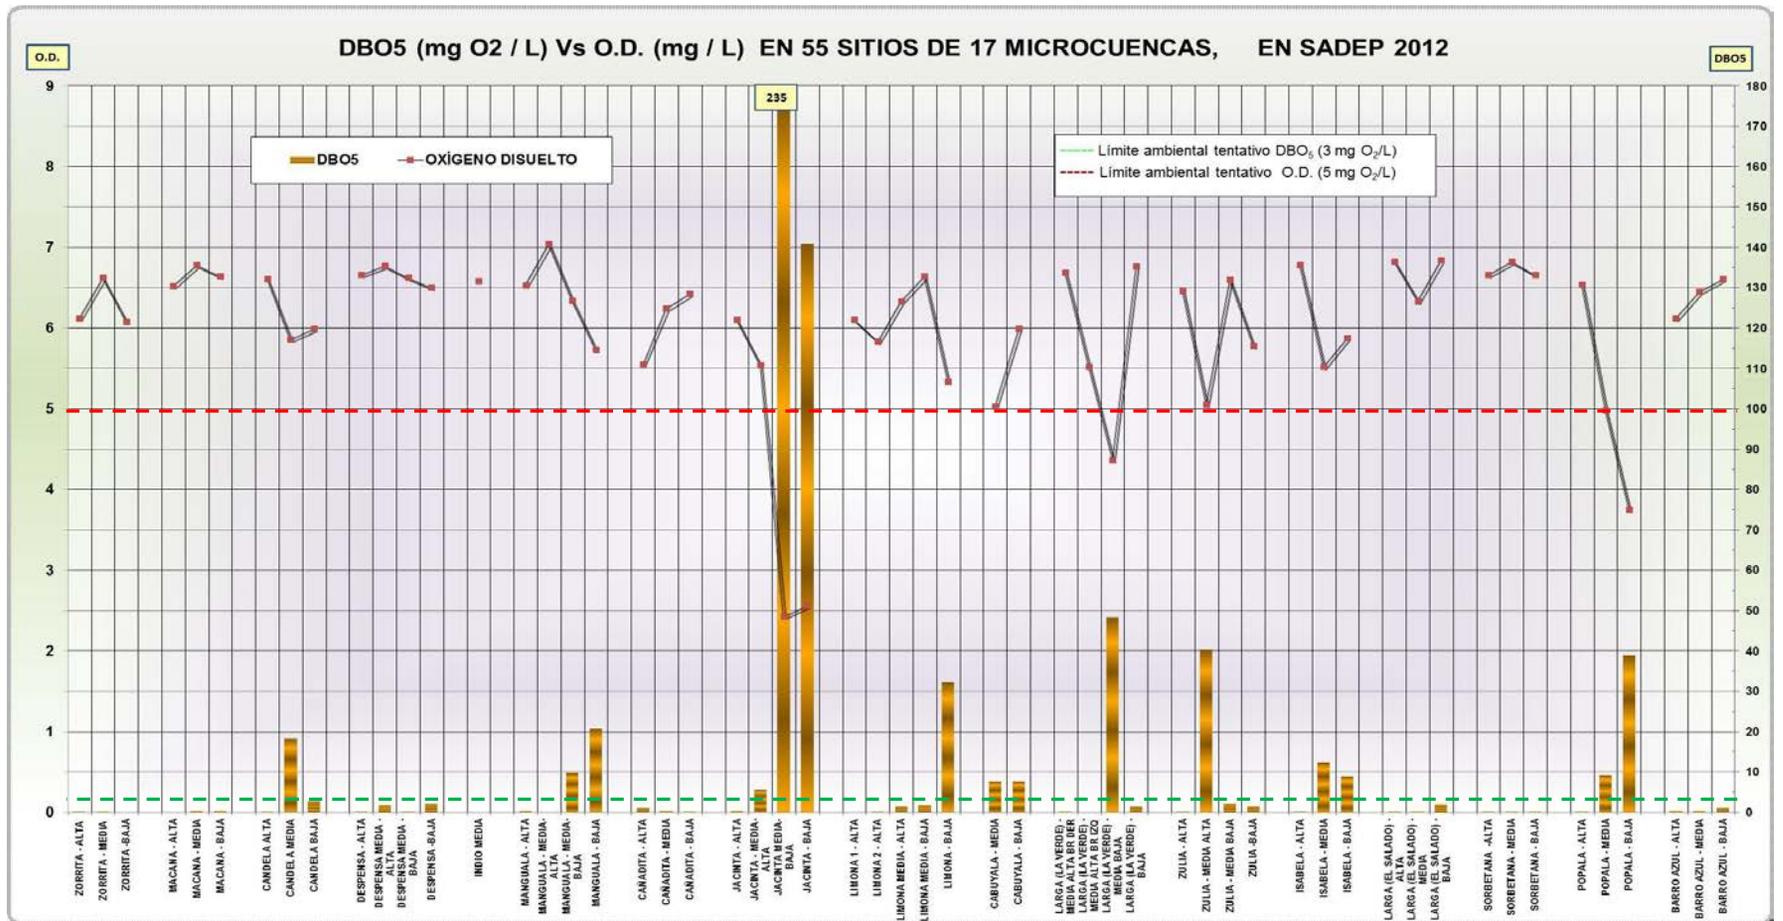
Gráfico 18 Comparativo DBO5 y OD en 17 microcuencas de SADEP, 2012

En el gráfico 18 puede observarse el comportamiento de la DBO_5 Vs el O.D. en cada uno de los 55 sitios muestreados. Como puede apreciarse el O.D. permanece en un nivel adecuado en la gran mayoría de sitios a pesar de que la DBO_5 sea superior al nivel máximo permitido como apto ambientalmente. Sin embargo, una vez rebasado el nivel de unos $40 - 50 \text{ mg/L}$ el efecto sobre el O.D. es evidente y cae muy debajo del límite mínimo permitido.

Aun así, la resiliencia de varias quebradas ha sido rebasada por lo cual es urgente intensificar los proyectos de construcción de infraestructura para el tratamiento de aguas residuales, ya que los casos de instalación de este tipo de infraestructura han mostrado resultados benéficos que se evidencian en el mejoramiento de la calidad ambiental de las quebradas y la recuperación de la vida acuática de manera casi inmediata.

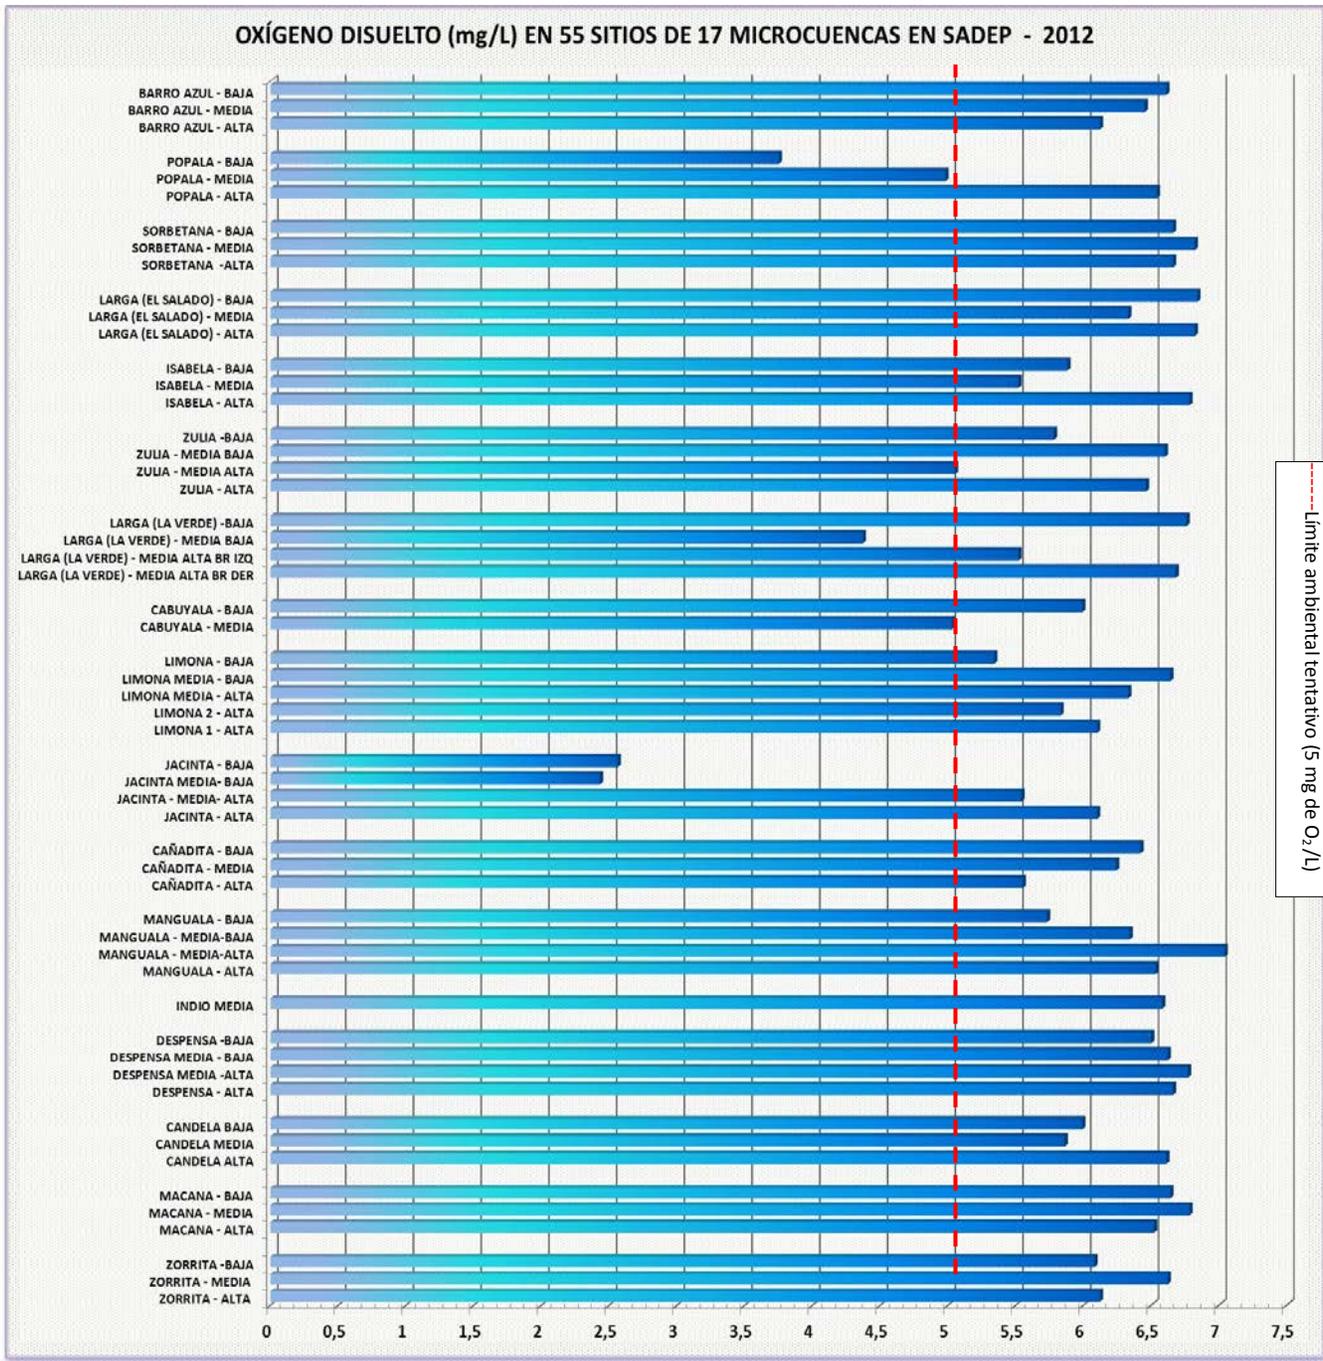
Gráfico 19 Oxígeno Disuelto en 17 microcuencas de SADEP, 2012

Los únicos casos donde el O.D. se presenta por debajo del límite mínimo ambiental establecido, es en las partes bajas de La Jacinta, La larga (de la Verde) media-baja, y La Popala baja, debido a los factores extremos que se explican en el capítulo de materia orgánica, en todos los casos asociados con fuertes descargas de materia orgánica proveniente principalmente de las aguas residuales domésticas y en menor medida de las actividades agropecuarias, cuya descomposición aeróbica logra rebasar la disponibilidad de oxígeno, tensionando este factor hasta hacerlo limitante.

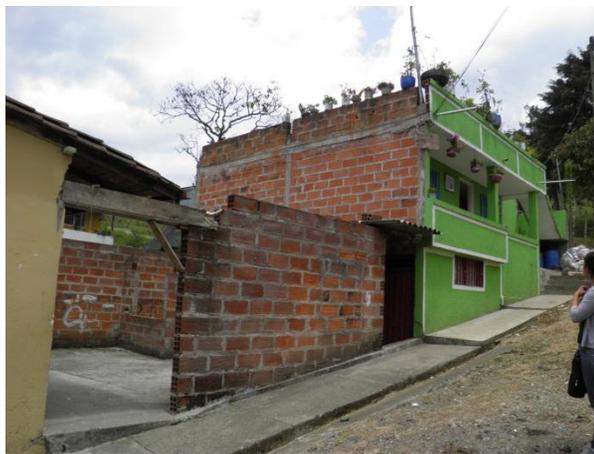
Fotos 53 a 55. Zona de nacimiento de la Cabuyala, en La Florida, con invasión completa de su afloramiento y nuevas construcciones. Abajo se observa la parte terminal de su cauce conducido por tubería y convertido en alcantarillado público que descarga directamente sobre el antiguo cauce convirtiéndolo en cloaca abierta.

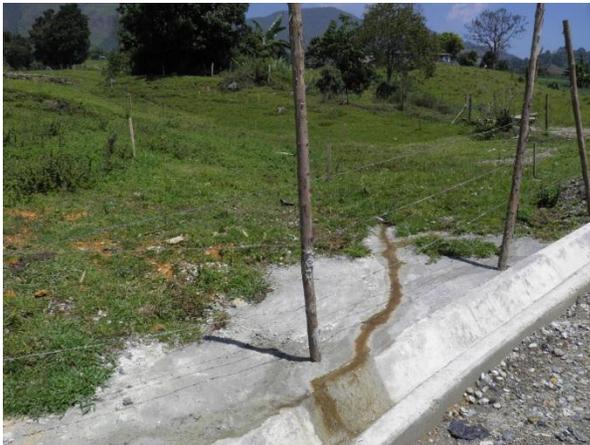
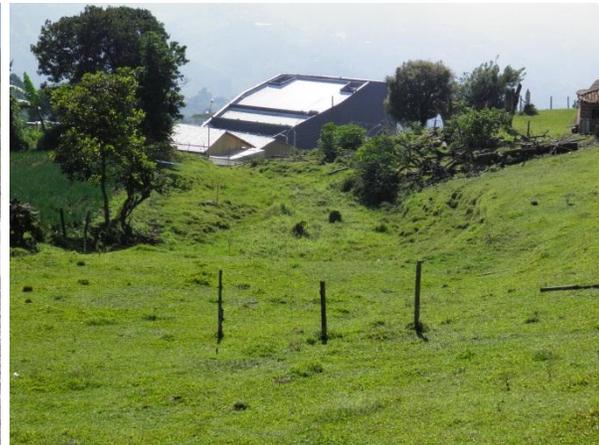
Fotos 57 y 58. Zona de expansión urbana y plan parcial de La Florida, cerca al Parque Biblioteca, con procesos de abatimiento de niveles freáticos y modificación de cauces. En sus inmediaciones se adelantarán procesos de construcción de viviendas que desde ya están afectando humedales y cauces.

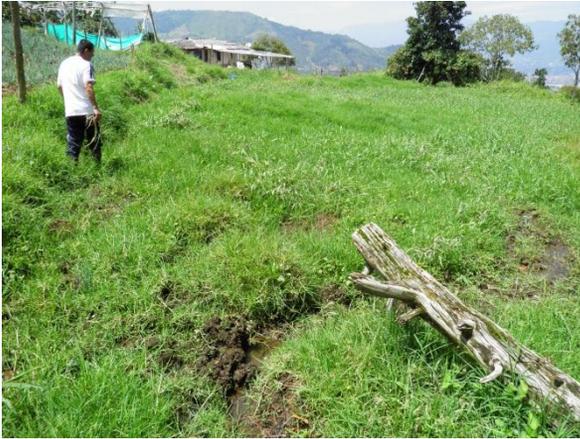
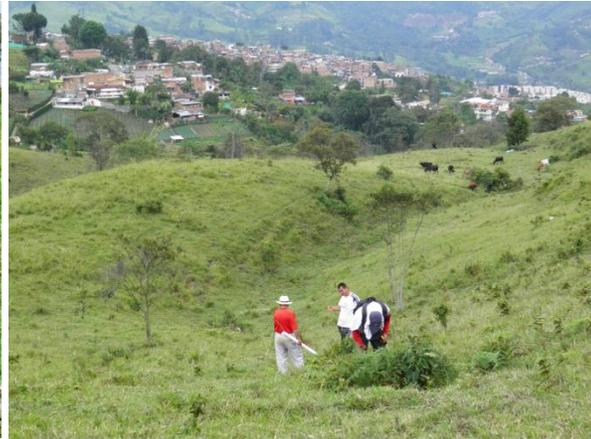
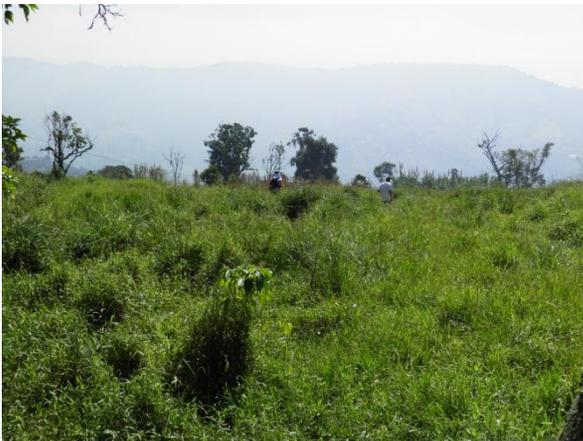
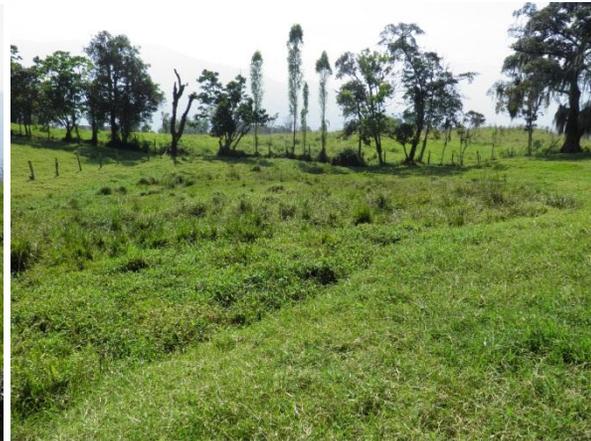
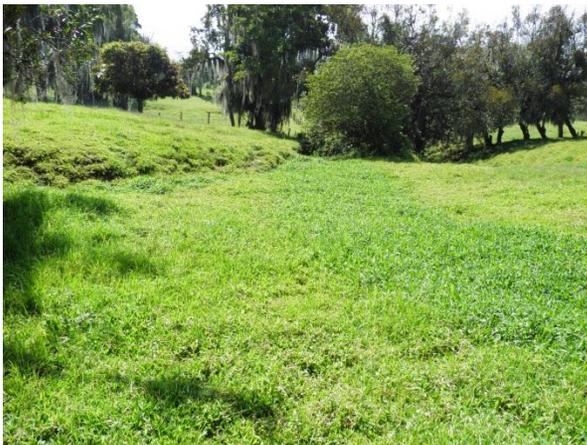
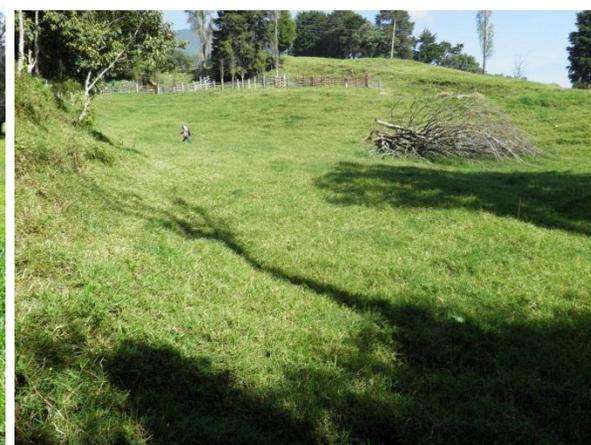
Fotos 59 a 66. Zona declarada como expansión urbana con plan parcial de La Florida, arriba del Parque Biblioteca, la cual es objeto de estudio de identificación, caracterización básica y cartografía de humedales y cauces por parte de la Mesa Ambiental y la Corporación Pro Romeral. En sus inmediaciones se adelantarán procesos de diseño para la construcción de viviendas que desde ya están afectando los humedales y cauces debido al secamiento que causan algunas acequias que drenan los espacios y abaten los niveles freáticos (las fotos corresponden al estudio citado).

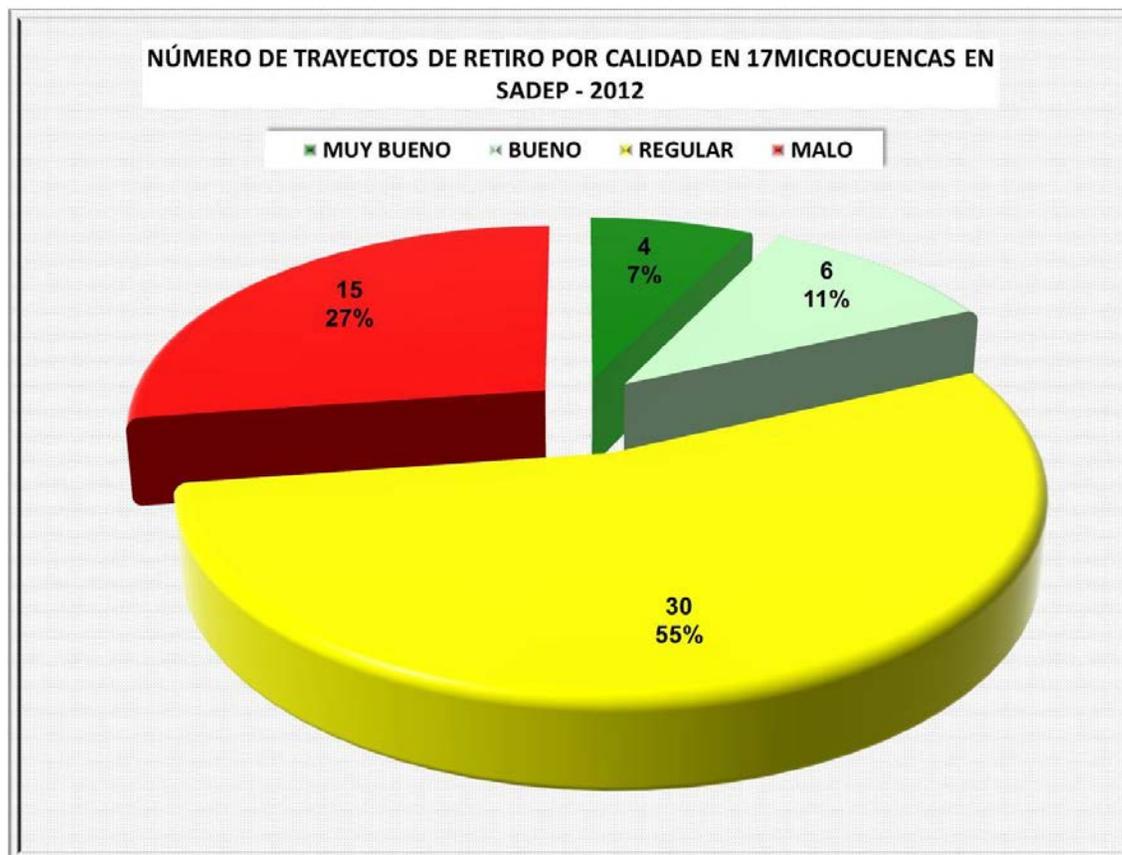
Gráfico 39 Número y porcentaje de trayectos de retiro, según la calidad (Método ICASAP)

La poca cobertura arbórea o de protección y la invasión por potreros, así como las construcciones civiles en retiros y cauces, la descarga directa de aguas residuales y las basuras se muestran entre los más importantes factores de deterioro, tal como se observa en los gráficos 38 y 39.
